Exposé zur Verkehrswertermittlung

Ehemaliges Wohnhaus

Hauptstraße 124

08118 Hartenstein

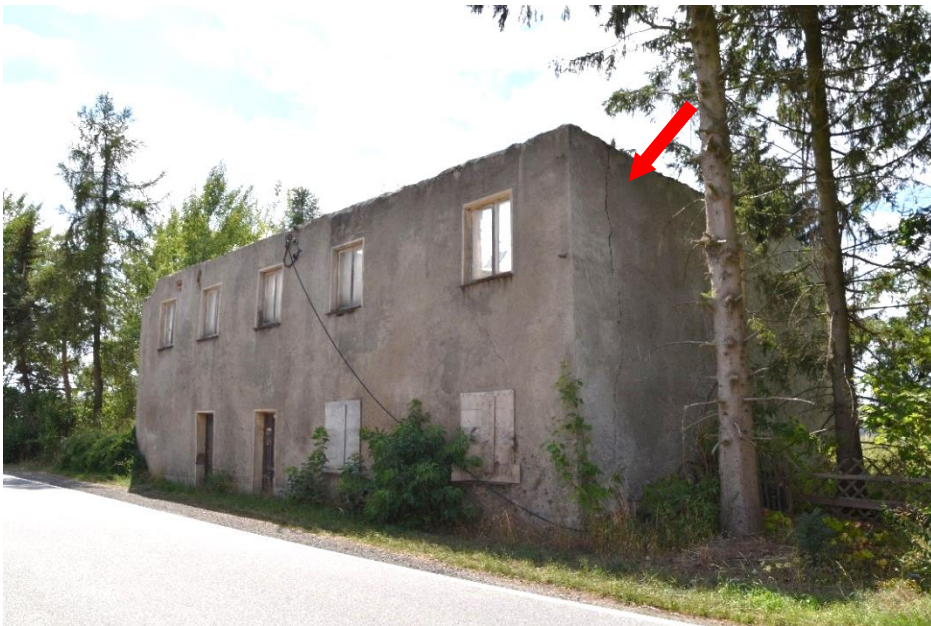
Auf Grund des Zustandes der Mauern und der Zwischendecke besteht nach Ansicht der Gutachterin weiterhin Einsturzgefahr.

Straßenansicht, Riss gut erkennbar

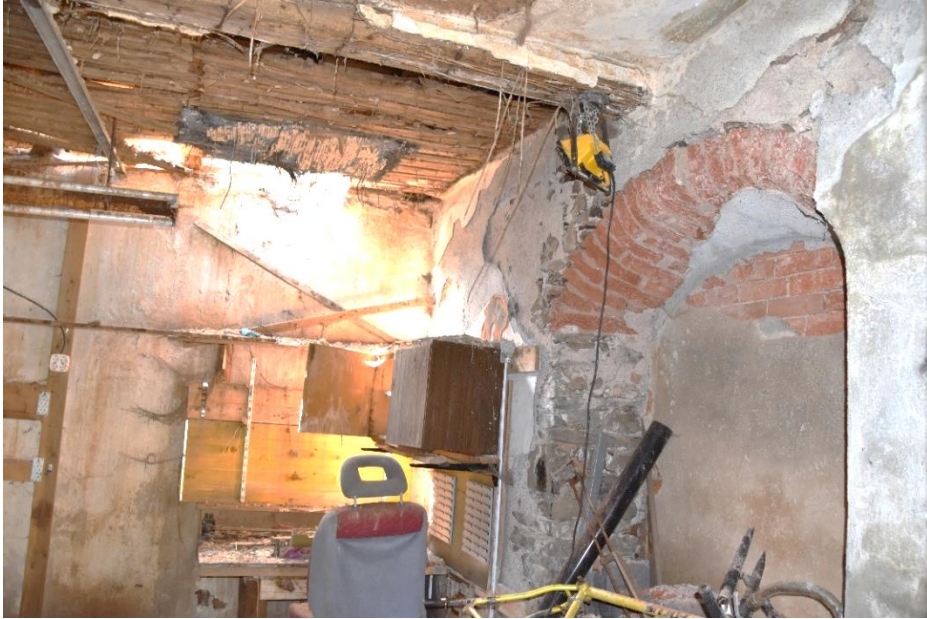
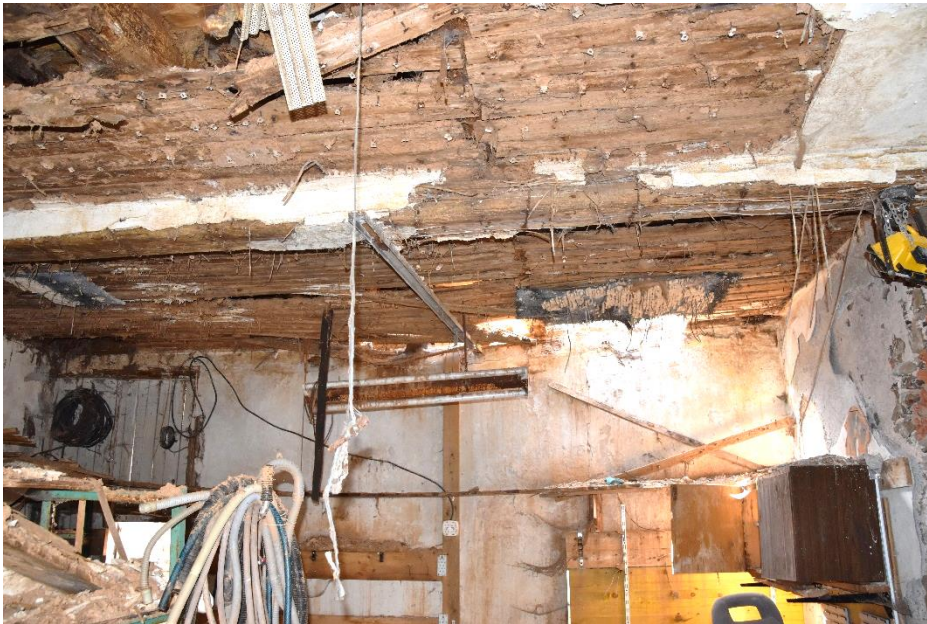
Vom Gebäude stehen lediglich noch 3 Außenmauern bis teilweise Oberkante des 1. OG, einige Zwischenwände und teilweise die Decke zwischen EG und OG.

Blick von der Tür aus ins Gebäude

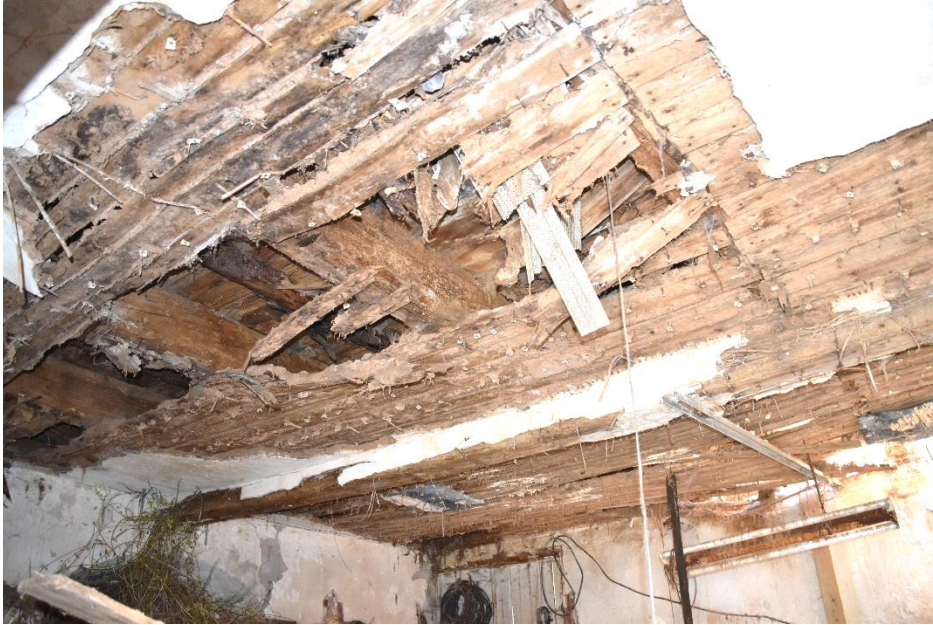
Blick zur Decke

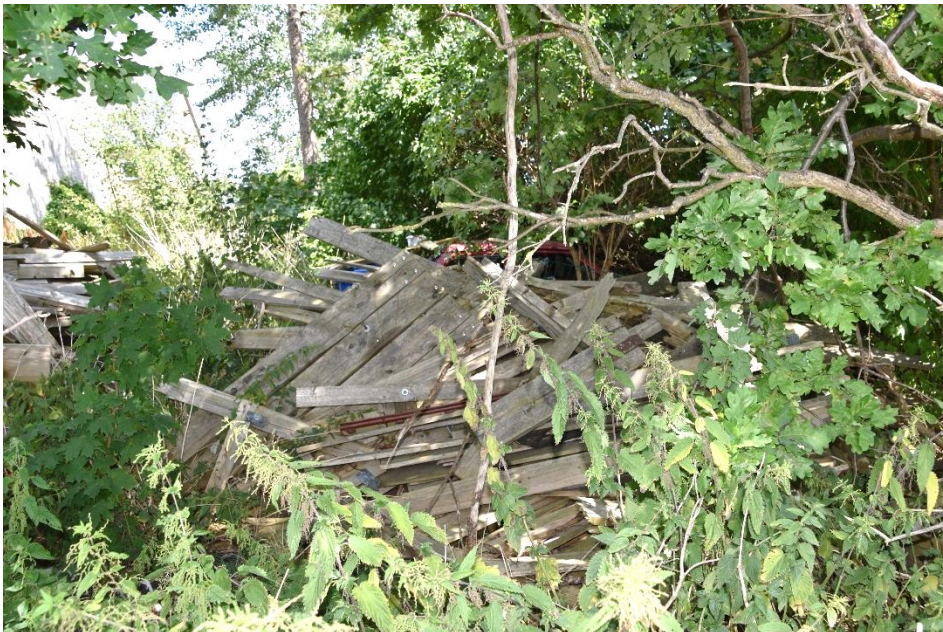
Bei dem zu bewertenden Objekt handelt es sich um ein abbruchreifes ehemaliges Wohnhaus, ganz früher Gasthaus. Im Jahr 2006 wurde die Nutzung des Objektes behördlich untersagt, im Jahr 2018 wurde von der zuständigen Bauordnungsbehörde in Ersatzvornahme auf Grund der Gefährdung der öffentlichen Sicherheit der Dachstuhl entfernt. Der Bauschutt befindet sich auf dem hinteren Grundstücksteil.

Blick über den Zaun auf Bauschutt, Müll und Autowrack
