EXPOSE

Aktenzeichen: 3 K 177/20

Bebautes Grundstück – Einfamilienwohnhaus mit Nebengebäuden

* Objektadresse: 08606 Oelsnitz/Vogtl., OT Raasdorf, Alte Schönecker Straße 4

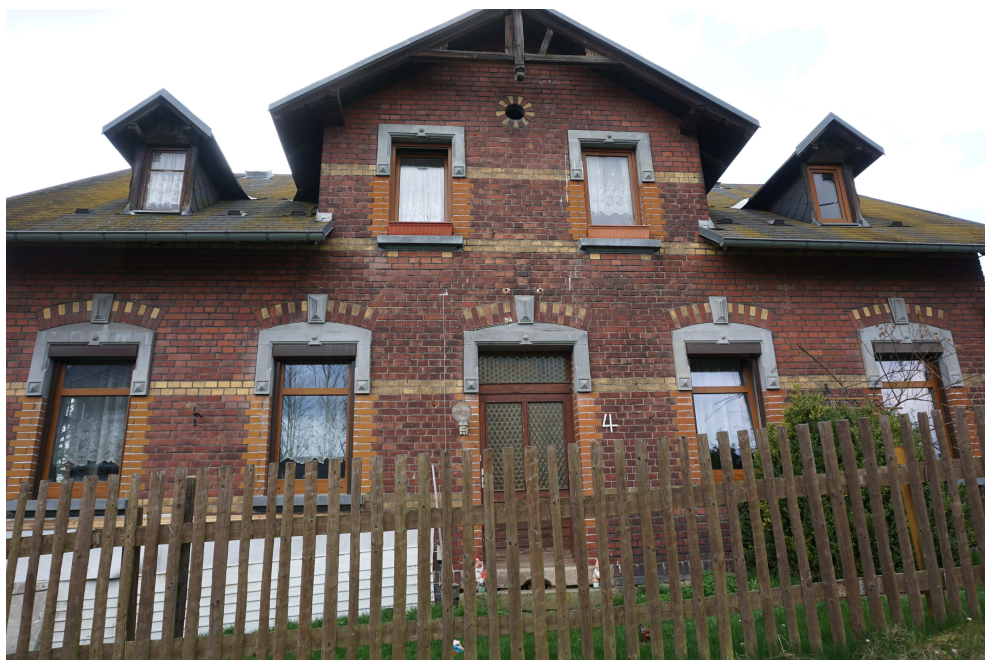
Bau- und Unterhaltungszustand: - von außen augenscheinlich befriedigend
 - Innenausbau nicht bekannt
 - nach mündlichen Angaben von Miteigentümern sanierungsbedürftiger Zustand

Ansicht vom EFH mit Hauseingang in das Erdgeschoss (EG)
