**Kurzexposé zum Verkehrswertgutachten 3 K 12/21**  
für das Objekt in 06366 Köthen (Anhalt), Lange Straße 52

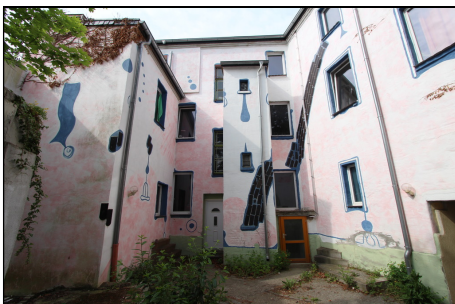
Das Wohnhaus und die Wohnungen befanden sich zum Zeitpunkt der Ortsbesichtigung, in einem eher mäßigen baulichen Zustand. Die Ausstattung entspricht überwiegend einem einfachen Ausstattungsstandard. Die Grundrisse der Wohnungen sind nicht zeitgemäß. Im Erd- und 1. Obergeschoss sind die Wohnungen nicht in sich abgeschlossen.

Es besteht teilweise Reparaturstau und Renovierungsbedarf.

Ansicht des Wohnhauses vom Hof aus

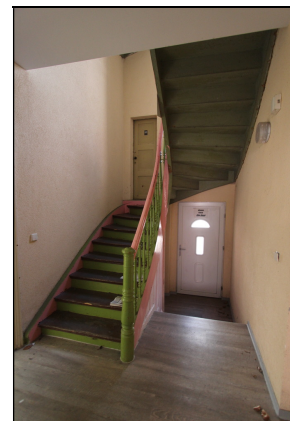
Ansicht im Treppenhaus
