Kurzexposé zum Verkehrswertgutachten 3 K 24/23

für das Objekt in 06386 Osternienburger Land OT Kleinpaschleben, Crücherner Straße 21

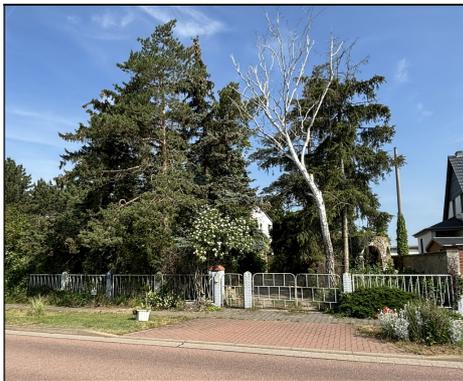
Ansicht des Bewertungsobjektes von der Crücherner Straße aus

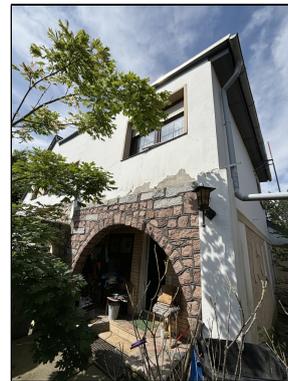
Zum Ortstermin konnten das Wohnhaus und die Nebengebäude nur eingeschränkt besichtigt werden. Der Dachboden des Wohnhauses und der Keller waren nicht zugänglich. Das Gebäude befand sich zum Zeitpunkt der Objektbesichtigung in einem eher schlechten und stark vernachlässigten Zustand. Es besteht erheblicher Reparaturstau sowie Renovierungs- und Modernisierungsbedarf im gesamten Haus.

Ansicht des Wohnhauses vom Hof aus
