**Geschäfts-Nr.:** 31 K 13 / 25  
**unser Zeichen:** GNR 015/07/2025

# GUTACHTEN

über den Verkehrswert (i.S.d. § 194 Baugesetzbuch)  
für das mit einem Wohn-/Wirtschaftsgebäude und einem Unterstand  
bebaute Grundstück in 39638 Gardelegen, OT Roxförde, Roxförde Nr. 13

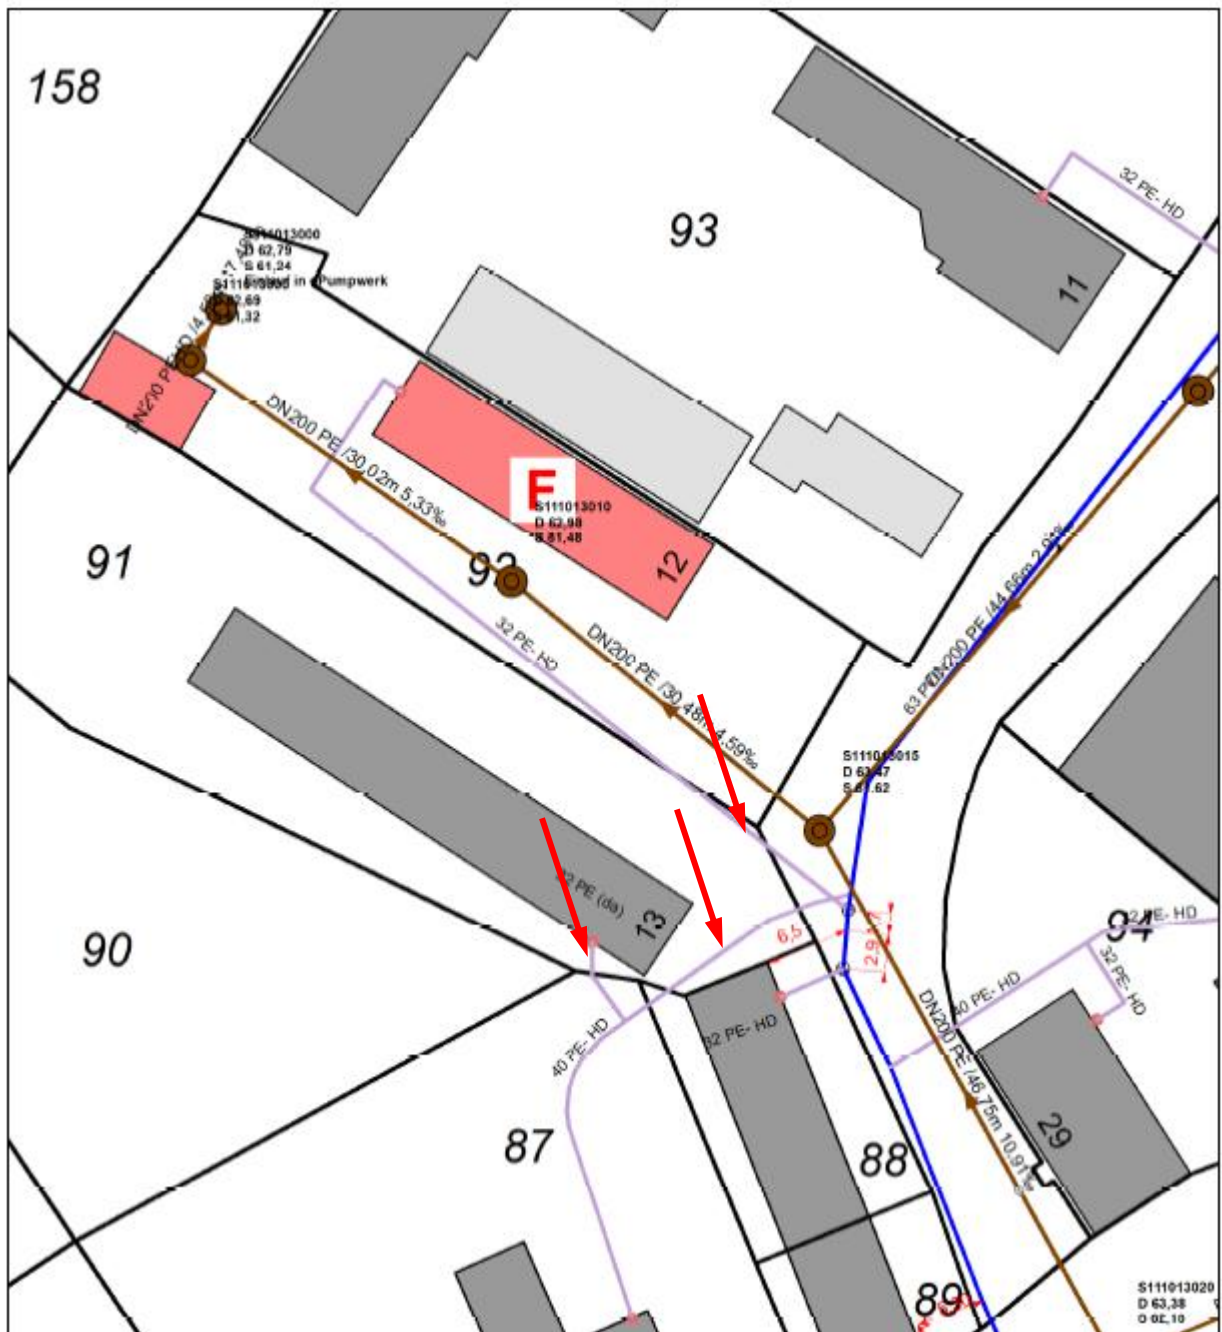
Durch die erdverlegte Trinkwasserleitung bestehen für das Wertermittlungsgrundstück wirtschaftliche Nachteile. Die Trinkwasserleitung ist vermutlich frostfrei in einer Tiefe von 1,20 m bis 1,50 m verlegt, befindet sich auf dem südlichen Grundstücksbereich und liegt ca. 2 m bis 3 m südöstlich der Giebelwand des Wohngebäudes (Teil Geb. 1).

### Die roten Pfeile weisen zu den erdverlegten Trinkwasserleitungen

Durch erdverlegte Leitungen ist der Grad der Beeinträchtigung der Grundstücksnutzungsmöglichkeit meist als gering einzuschätzen. Wird die von der Dienstbarkeit betroffene Fläche jedoch einer baurechtlich zulässigen baulichen Nutzung entzogen, so ist die Beeinträchtigung erheblich.
