Exposé

Objekt:	38836 Gemeinde Huy OT Dedeleben, Rudolf-Breitscheid-Straße 1
AZ Amtsgericht:	12 K 21/24
Art des Grundstückes:	Einfamiliengrundstück
Lage:	nördlicher Ortsbereich an der Ausfallstraße in Richtung Pabstorf
Bebauung:	Wohnhaus mit Nebengelass
Nutzung:	ungenutzt
Geschosszahl:	zweigeschossig
Unterkellerung:	teilweise unterkellert
Anschlüsse:	Wasser, Strom
Abwasserbeseitigung:	Kanalanschluss
Grundstücksgröße:	890 m ²
Baujahr:	1866
Denkmalstatus:	ohne Denkmaleigenschaft
Wohnfläche:	ca. 152 m ²
Raumaufteilung:	KG: Lager, Heizung EG: 2 Wohnräume, Küche, Bad, Waschküche, Abstellraum, Diele/Flur OG: 3 Wohnräume, Küche, Bad, Flur DG: ohne Ausbau
Anbauten:	zweiseitige Windfänge mit Außentrepfen
Baubeschreibung:	Umfassungswände aus Fachwerk, teilweise Ziegel- oder Asbestplattenbehang, ungedämmtes Satteldach mit Ziegeleindeckung, Holz- und Kunststofffenster mit Isolierverglasung, teilweise Holzeinfachfenster, Bad im EG mit Dusche, WC und Waschbecken, Bad im OG mit Dusche, Wanne, WC und Waschbecken, Ölzentralheizung

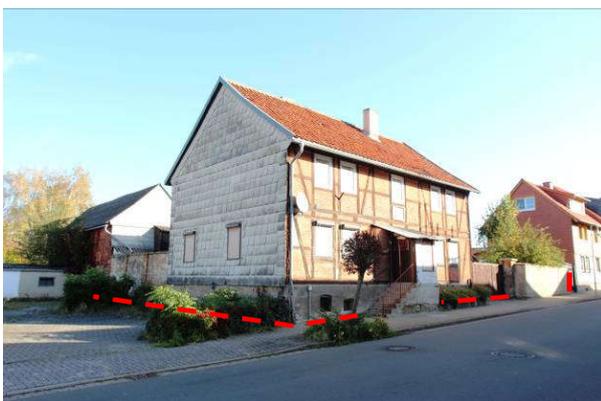
Wohngebäude

Bauzustand:	Heizung mit Frostschäden, Fachwerkschäden, aufsteigende Wandfeuchte, schadhafte Außentreppe, alters- und nutzungsbedingter Verschleiß des Innenausbaus, Dachstuhl mit Spuren von Anobienbefall, überalterte (poröse) und teilweise undichte Dach-eindeckung, Schornsteinversottung, starke Verwilderung des Hof-raumes, Entsorgung von Mobiliar, Hausrat und Sperrmüll erforder-lich
Modernisierungen:	Fenster und Außentüren, teilweise Leitungssysteme, Heizungsan-lage, Bad EG und OG
Nebengelass:	Komplex aus ehemals landwirtschaftlich genutzten Gebäuden (Stall, Scheune etc.) mit Tordurchfahrt, Umfassungswände aus Mauerwerk oder Fachwerk (teilweise Ziegel- oder Asbestplatten-behang), Satteldächer mit Eindeckung aus Ziegeln, Wellasbest-oder Bitumenwellplatten, ost- und südseitig abrisssreife Anbauten (Garage, Schuppen, Unterstand), hoher Instandhaltungszustand oder Überalterung, kurz- bzw. mittelfristig hoher Sanierungsaufwand
