### 2.3.5 Gebäude

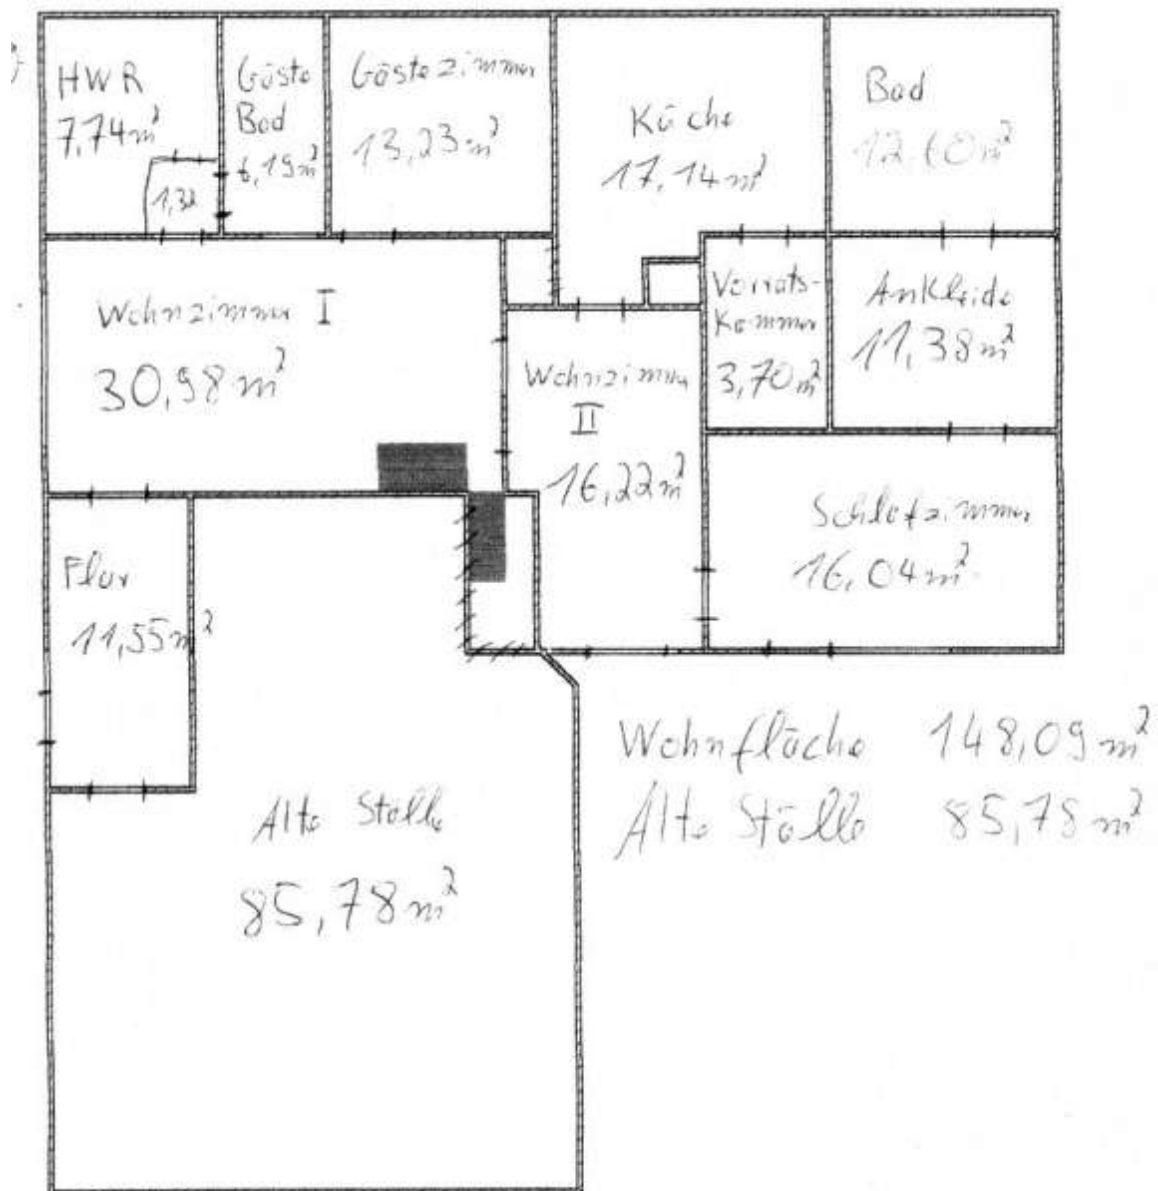
Grundriss-Skizze Erdgeschoss (vom Eigentümer zur Verfügung gestellt)

Erdgeschoss: Flur, Wohnzimmer I + II, kleiner Flur, HWR, Gästebad, Gästezimmer, Küche, Vorratskammer, Schlafzimmer, Ankleide, Bad
