2.3.5 Gebäude

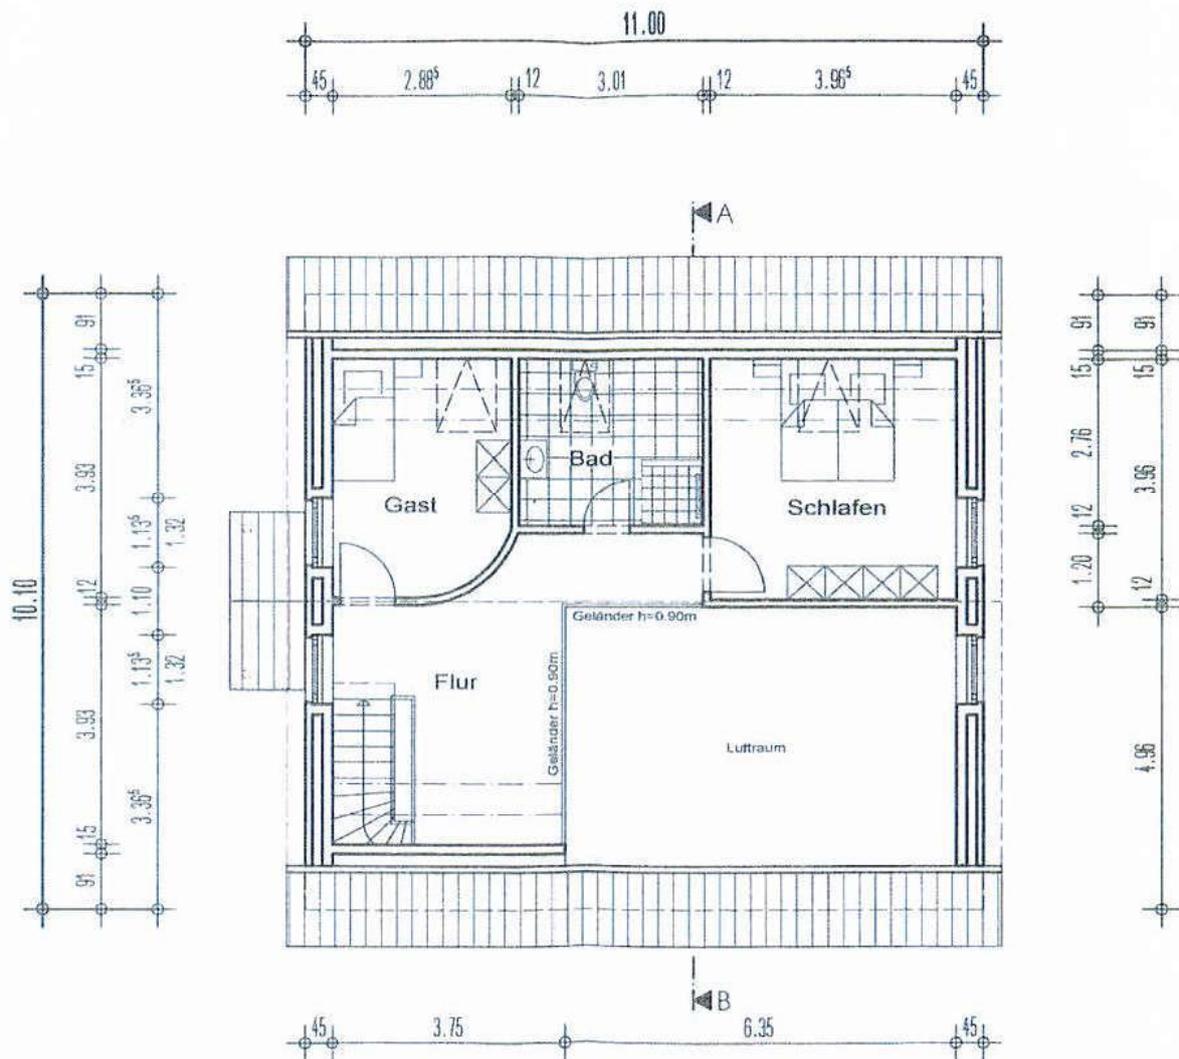
Grundriss Dachgeschoss

Grundriss-Zeichnungen: Die vorliegenden Grundrisse entsprechen im Wesentlichen dem vorgefundenen Bestand, lediglich im Dachgeschoss sind das Bad und der als Gästezimmer bezeichnete Raum getauscht.
