Exposé zum
GUTACHTEN

in dem Zwangsversteigerungsverfahren am Amtsgericht Meiningen
ZUR ERMITTLUNG DES VERKEHRSWERTES
(i.S.d. § 194 Baugesetzbuch)
Wohngrundstück, 98574 Schmalkalden, Künkelsgasse 24

VERKEHRSWERT: **108 000,00 €**
zum Bewertungsstichtag: 27.10.2023
Aktenzeichen: 10 K 29/ 23

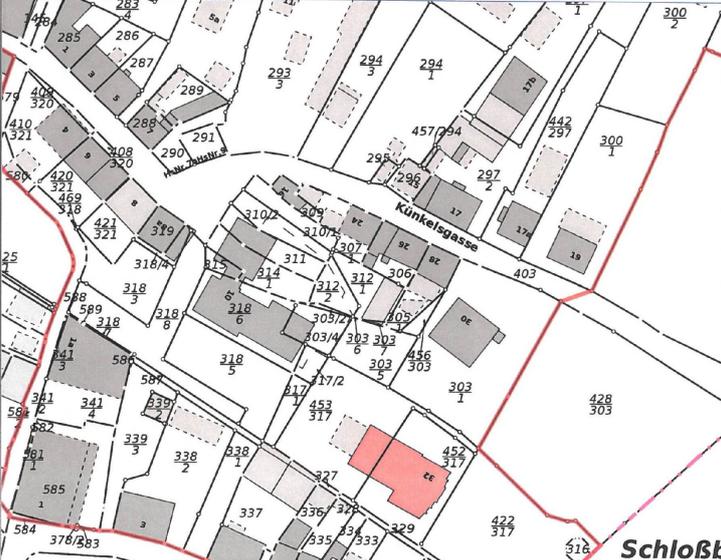
Gemeinde	Schmalkalden, Kurort
Gemarkung	Schmalkalden
Bodenrichtwertnummer	360008
Bodenrichtwert [Euro/m²]	46
Stichtag	01.01.2022
Entwicklungszustand	baureifes Land
abgabenrechtlicher Zustand	erschließungsbeitragsfrei nach BauGB und ThürKAG
Nutzungsart	allgemeines Wohngebiet
Bauweise	geschlossen
Fläche [m ²]	250
