# Gutachten

# Verkehrswert

des bebauten Grundstücks  
Bachstr. 21 in 88444 Ummendorf

**Angebautes Einfamilienhaus  
mit Stockwerksüberbauten und Dachbodenlast  
zugunsten des Nachbargebäudes 19  
mit unterkellertem Garage, UG der Garage hälftig  
als Überbau unter der Nachbargarage**

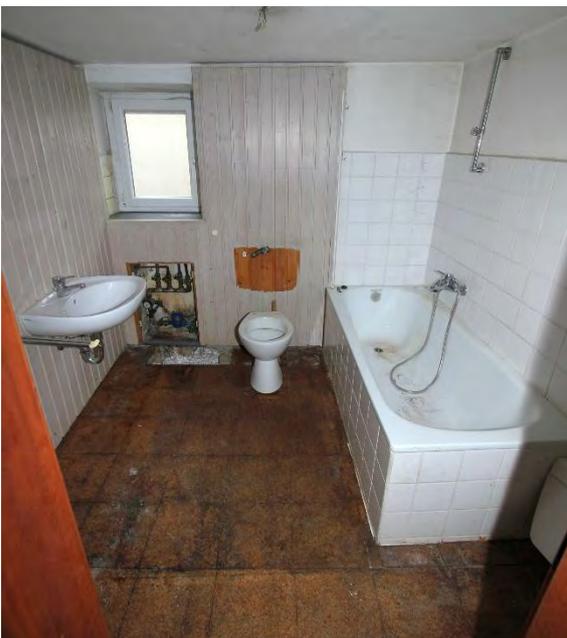
Bad mit altem Korkboden

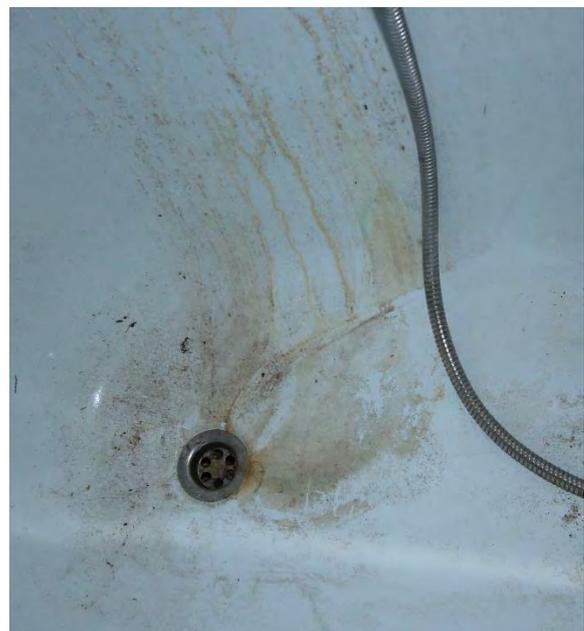
Verschmutzte Badewanne

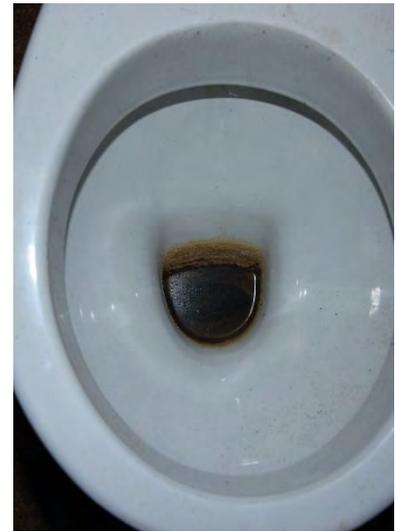
**Verschmutzte WC-Schüssel**

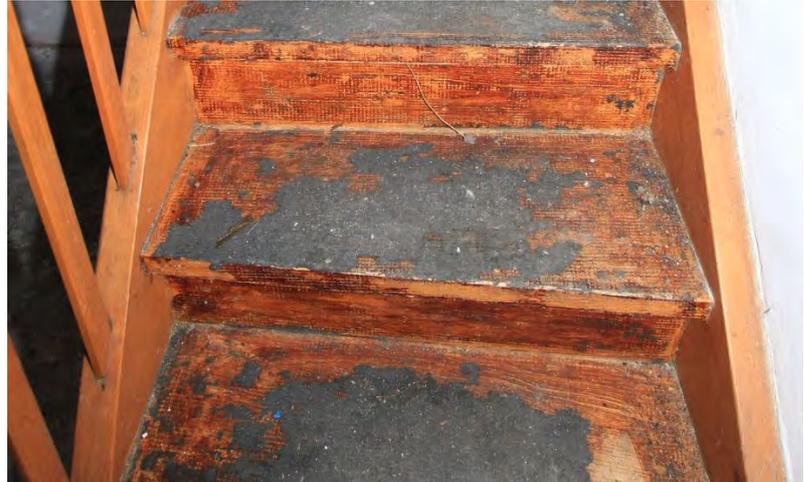
Holzterappe mit Kleberesten vom Vorbelag

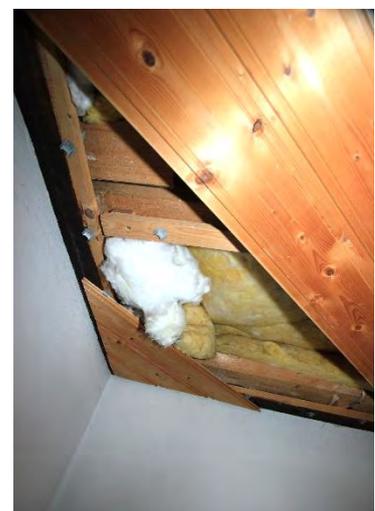
Geöffnete Holzdecke
