## Gutachten über den Verkehrswert

Miteigentumsanteil von 77/100 an dem bebauten Grundstück Gemarkung Wieden, Flurstück 1068, verbunden mit dem Sondereigentum an der im Aufteilungsplan mit Nr. 1 bezeichneten Wohneinheit (Wohn- und Pensionsräume im Untergeschoss, im Erdgeschoss und im Obergeschoss)

Steinbühl 16  
79695 Wieden

1 K 24/22

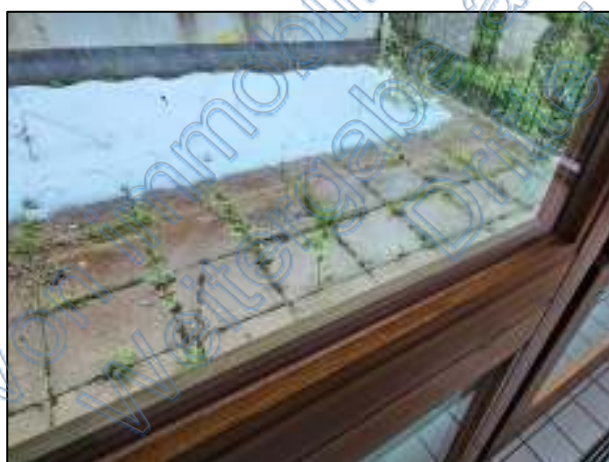
| Fenster: | Die Fenster sind überwiegend doppelverglaste Holzrahmenfenster aus dem Jahr 1995, die mit thermischer Isolierung ausgestattet sind. Der Zustand der Fensterrahmen zeigt Spuren von Abnutzung und teilweise Feuchtigkeitseinwirkungen. |

Holzfenster

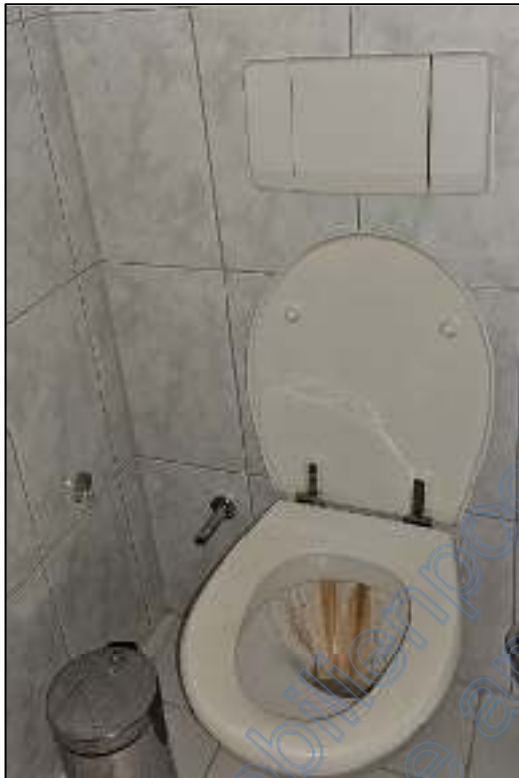
Die Sanitäreinrichtungen zeigen gepflegte und standardmäßig ausgestattete Bäder mit Waschbecken, Duschen und Toiletten. Die Ausstattung ist einfach, aber funktional und gut instandgehalten, wenn auch in einem teilweise älteren Zustand, wie an manchen Abnutzungsspuren (beispielsweise am Toilettensitz) erkennbar.

Beispiel Toilette Gästezimmer

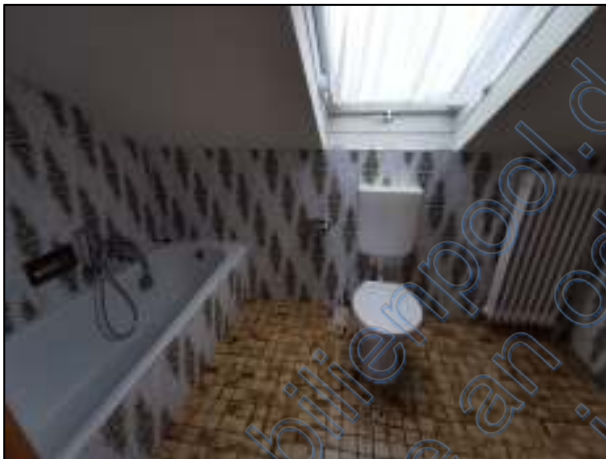
Dachfenster Bad

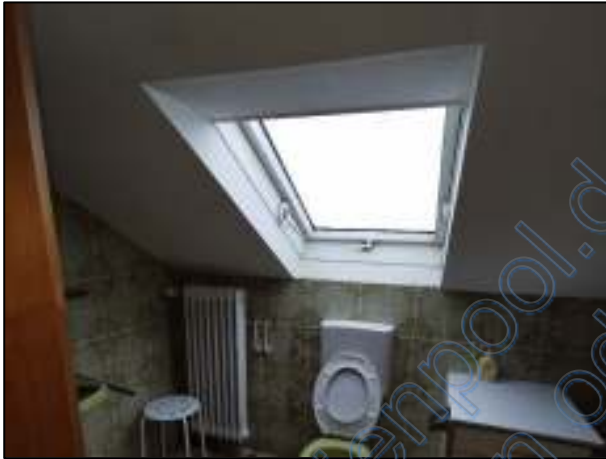
Dachfenster WC

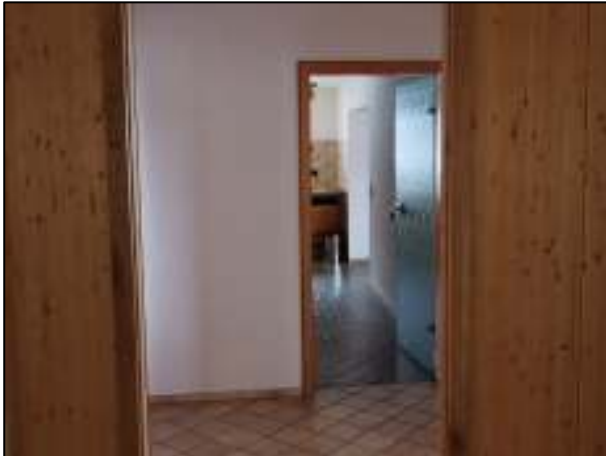
Glastür Küche

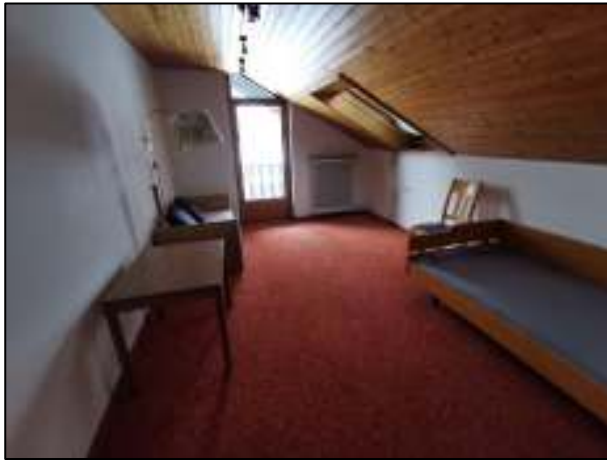
Textiler Bodenbelag Zimmer

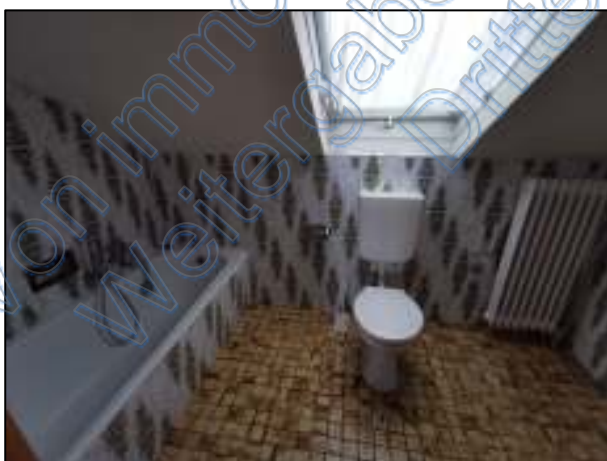
Heizkörper Badezimmer

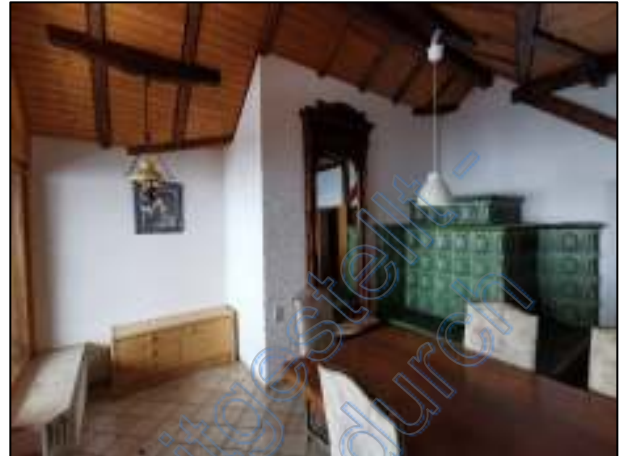
Kachelofen

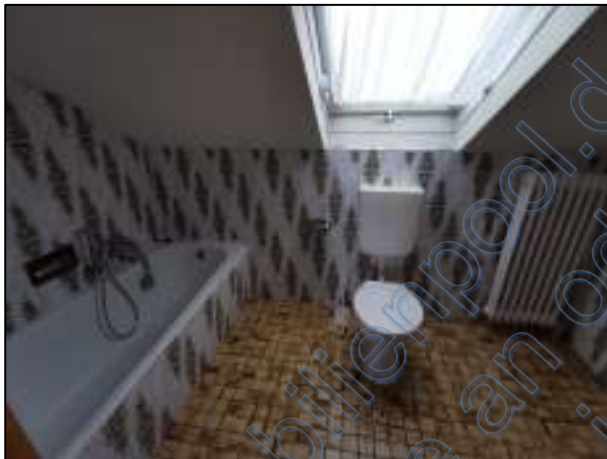
Bad mit Stand-WC und Badewanne

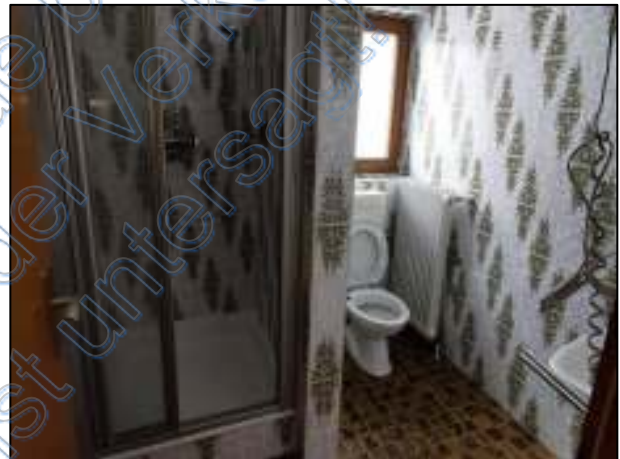
Bad mit Dusche und WC

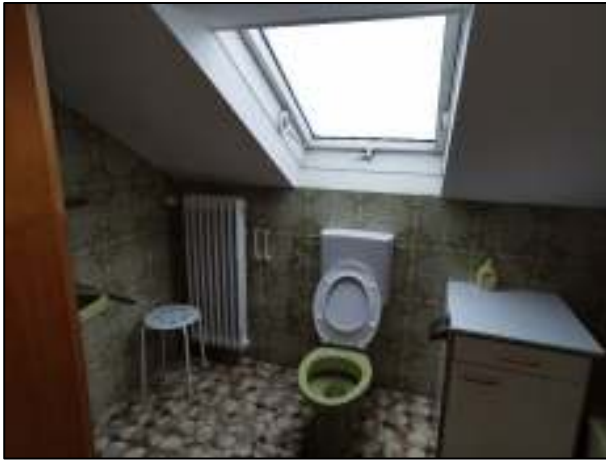
Bad mit Badewanne und WC

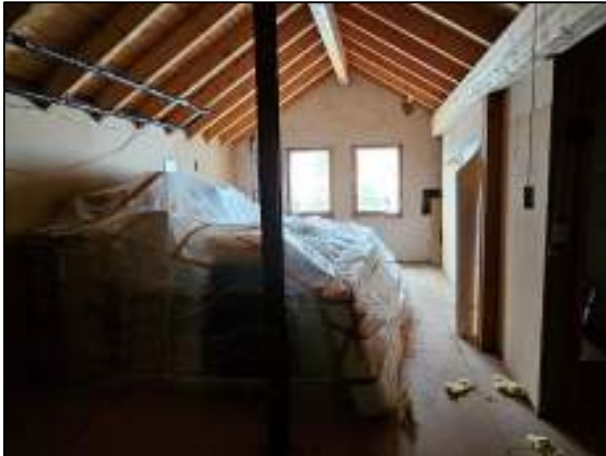
Rohfußboden Dachspitz

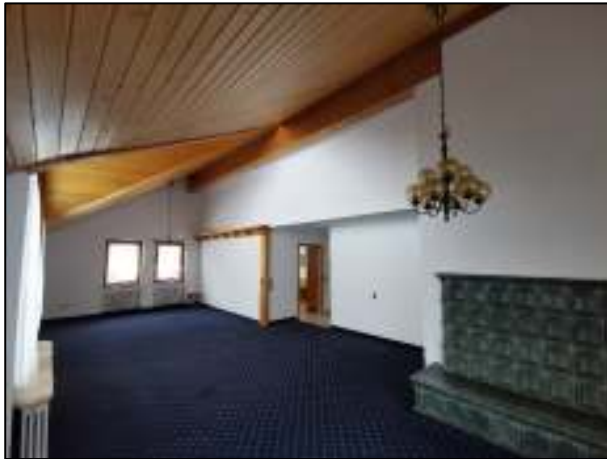
Kachelofen

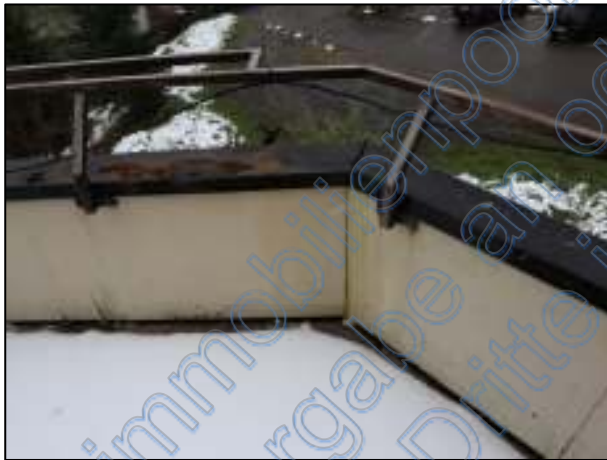
Balkongeländer

- Anstrich sämtlicher Holzbauteile und Balkongeländer
- Erneuerung der alten Blechverwahrungen an den Balkonen
- Ausbau eines Raumes im Untergeschoss zur weiteren Nutzung
