### **Verkehrswertermittlung**

*gemäß § 194 BauGB*

*Einfamilien-Wohngebäude, Erd- und Obergeschoss, teilweise ausgebautes Dachgeschoss, nicht ausgebaute Dachspitz, keine Unterkellerung, kleiner Hof, angebaute Scheune, ursprüngliche Baujahre nicht bekannt, Fassadenänderung Wohngebäude 1967, Einbau einer Garage ins Erdgeschoss der Scheune 1978, letzte Renovierungen ca. 2017, seit ca. November 2020 leerstehend wegen eines Wasserschadens von Frühjahr 2021 nicht bewohnbar  
Wohn- und Nutzfläche Erdgeschoss: ca. 62 m<sup>2</sup>  
Wohn- und Nutzfläche Obergeschoss: ca. 72 m<sup>2</sup>  
Nutzfläche ausgebaute Teil des Dachgeschosses: ca. 20 m<sup>2</sup>  
Besonderheit: derzeit keine Gebäudeversicherung vorhanden*

*Brückenstraße 15  
74921 Helmstadt-Bargen, Ortsteil Flinsbach*

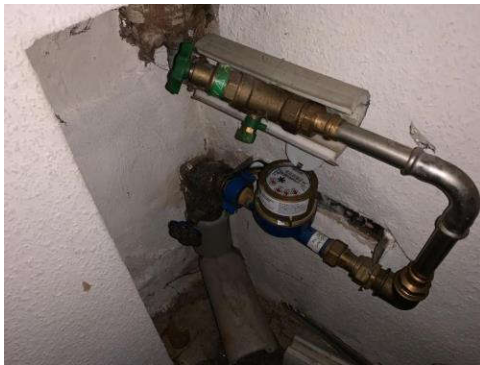
EG, Küche:

Die Wasserleitungen wurden kurzzeitig wieder in Betrieb genommen.

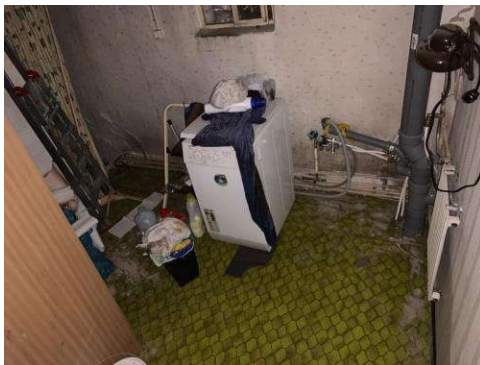
OG, Küche:

Laut Aussage von \_\_\_\_\_ war ca. 15cm hoch stehendes Wasser in diesem Raum ersichtlich.

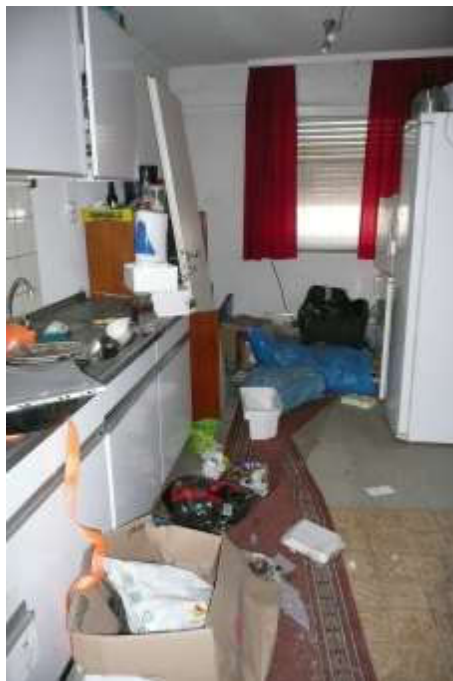
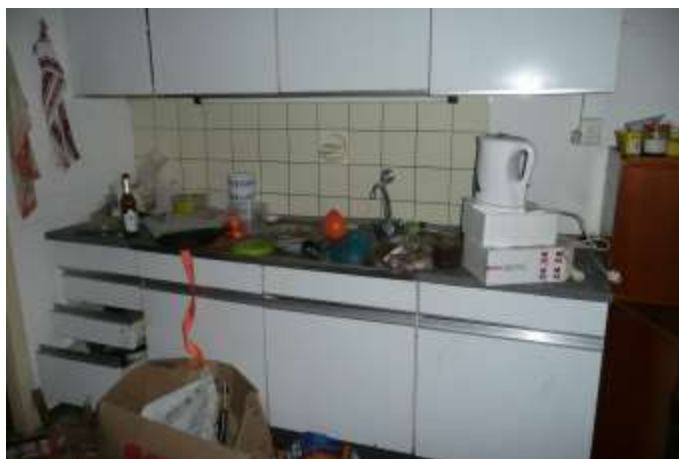
*Küche Erdgeschoss*

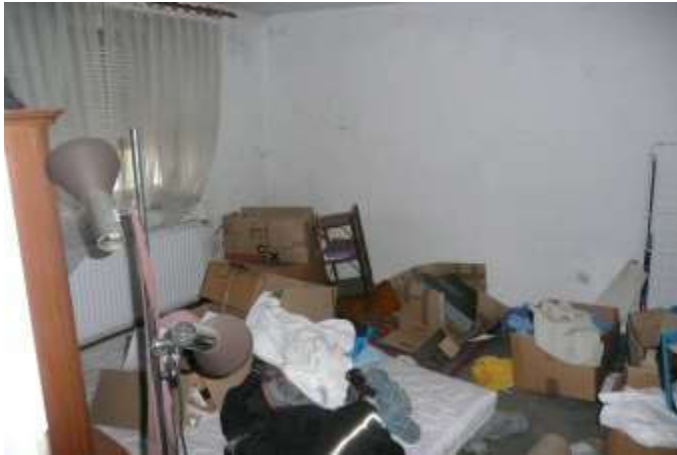
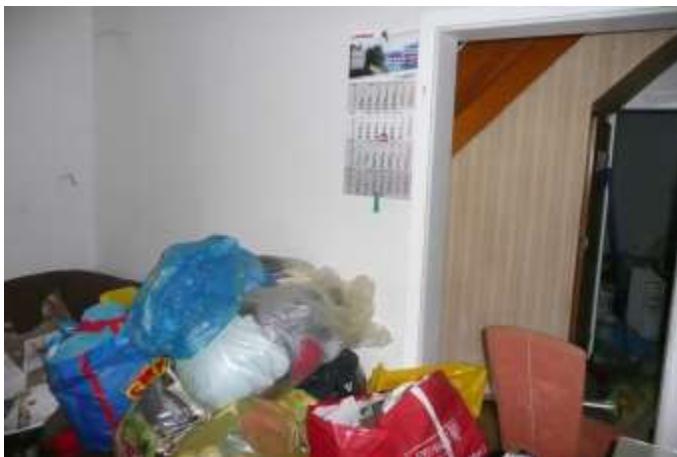
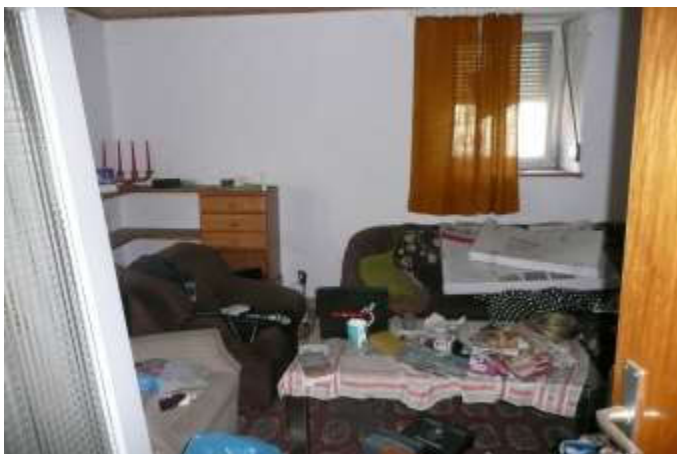
*Räume im Erdgeschoss*

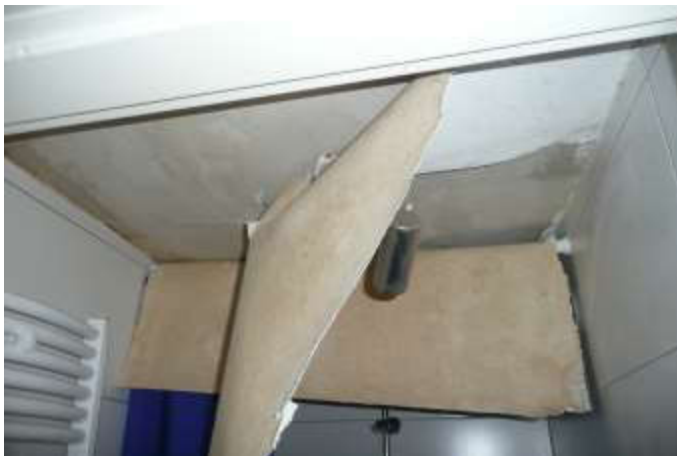
*Bad Erdgeschoss, teilrenoviert*

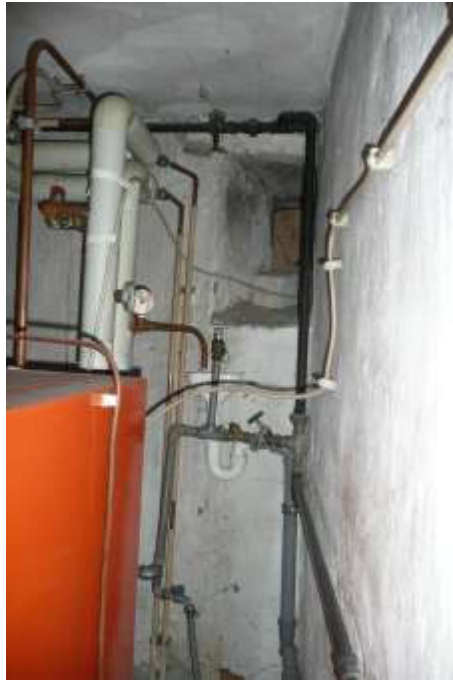
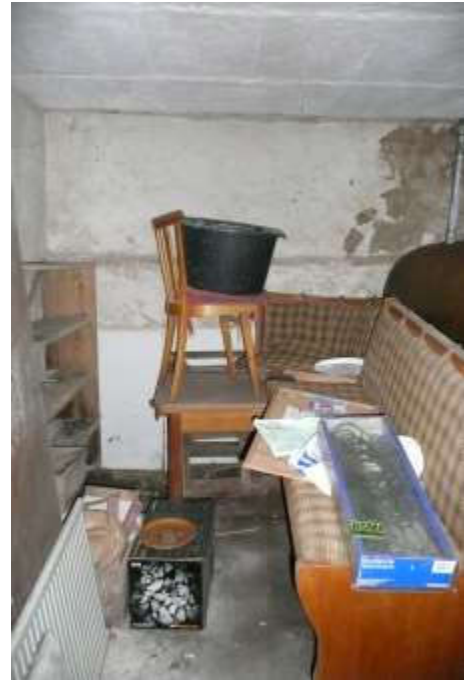
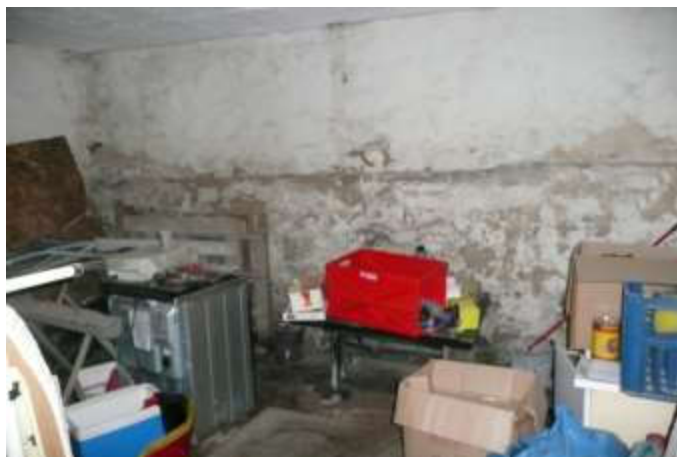
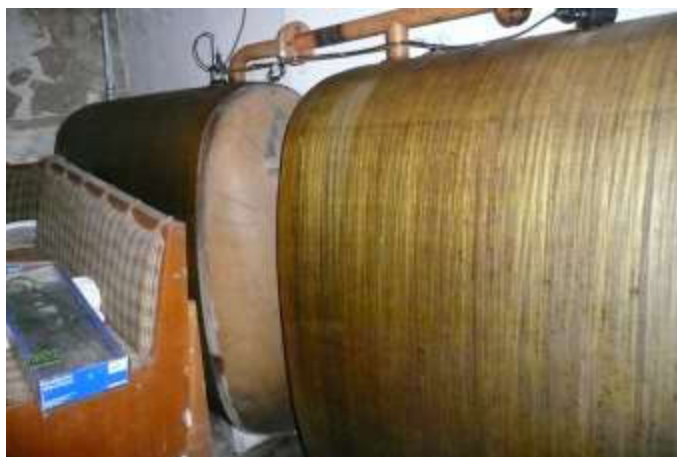
- *versotteter Kamin im Erdgeschoss*
- *aufsteigende Feuchtigkeit in der Mauer der Eingangstreppe*
- *aufsteigende Feuchtigkeit und Risse im Sockelputz an der Straßenseite*

*versotteter Kamin, Erdgeschoss*

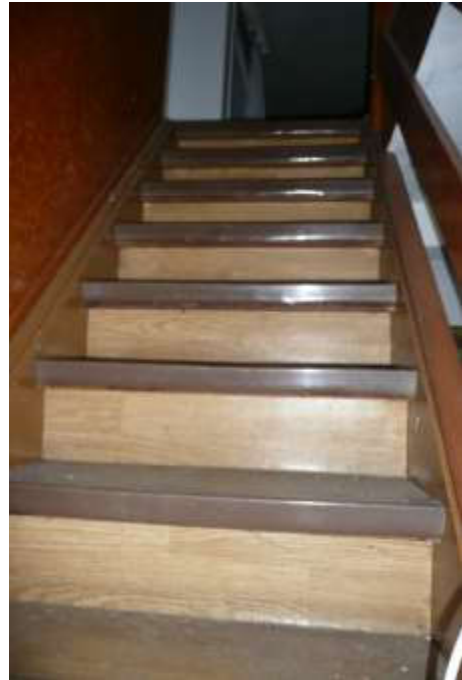
*Aufgangstreppe zum Obergeschoss*

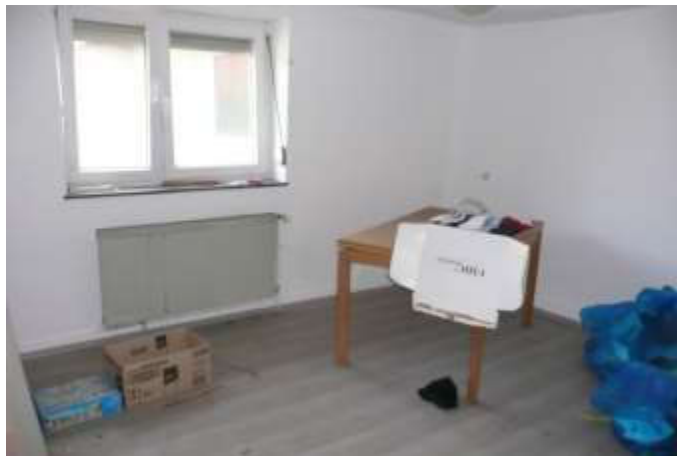
*Wohnräume Obergeschoss, ein Raum teilrenoviert*

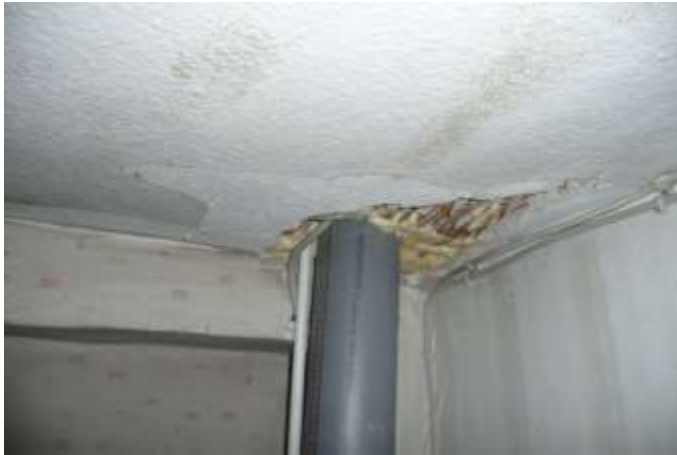
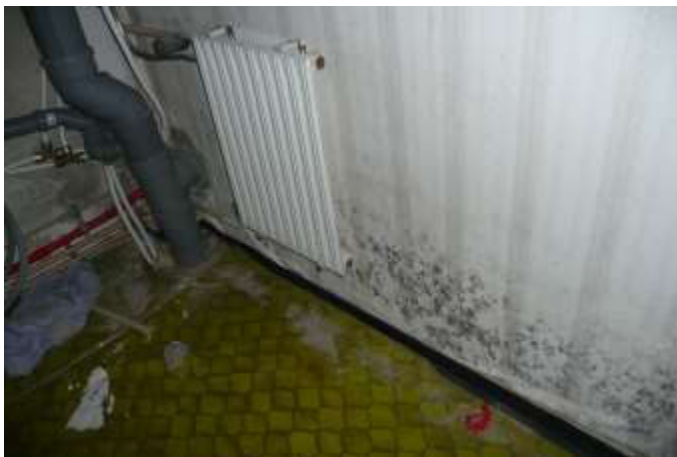
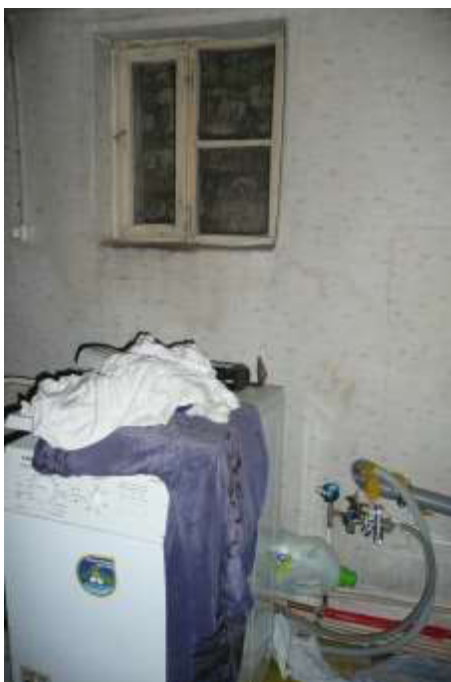
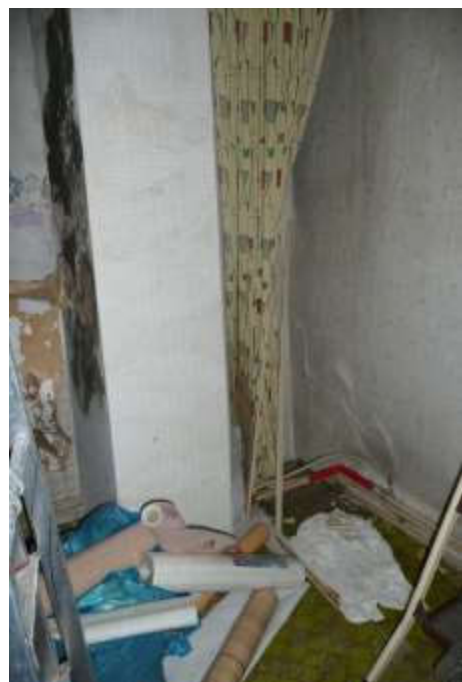
*Wohnräume im Dachgeschoss*

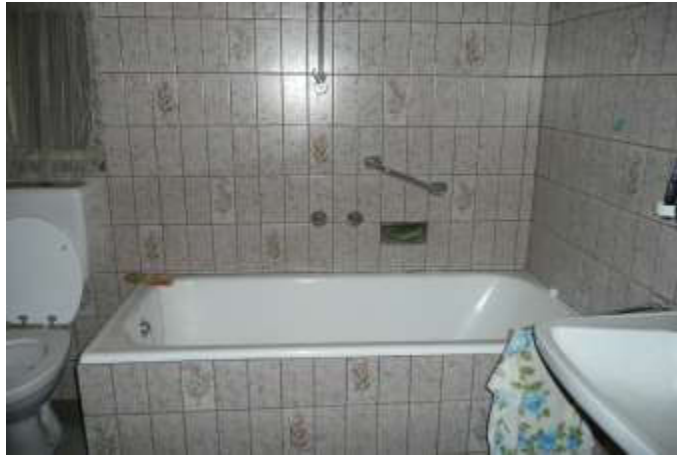
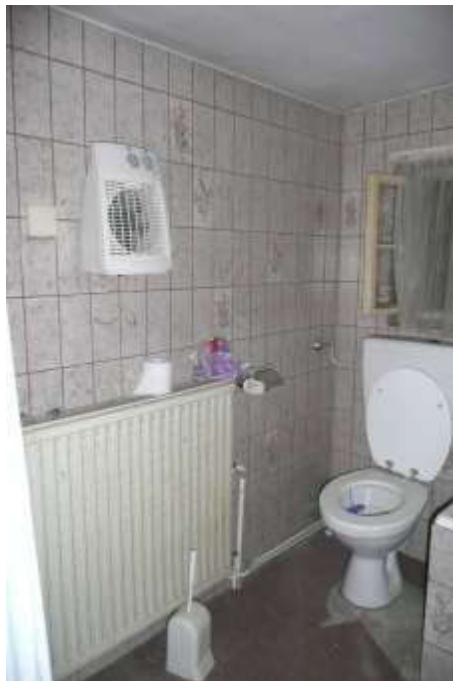
*Bad im Dachgeschoss*

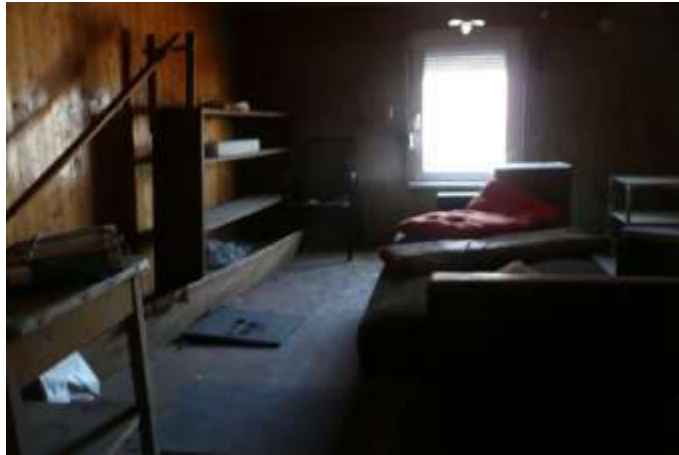
*ausgebauter Raum im Dachgeschoss*

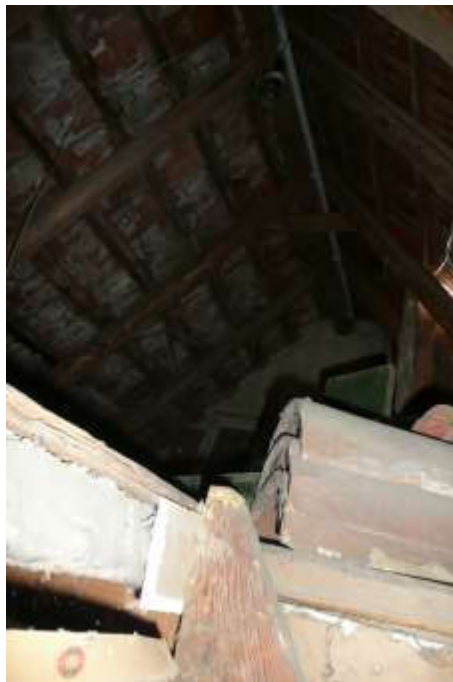
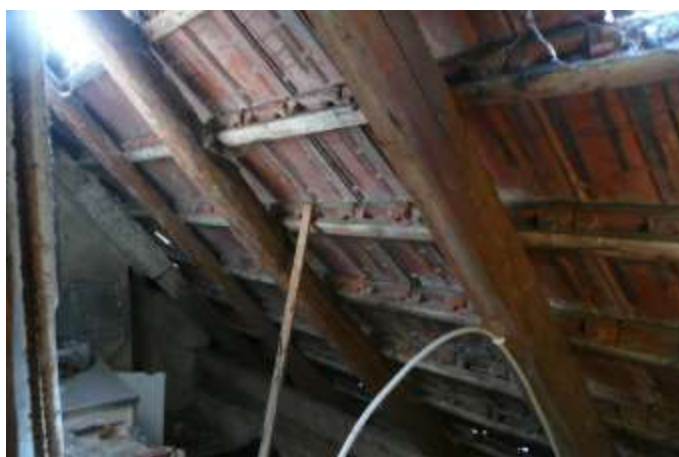
*Dachspitz*
