Gutachten  
25 09 65 UL

## Verkehrswert

des bebauten Grundstücks Flst. 79/1  
Rosenstr. 12 in 89173 Lonsee-Halzhausen

Große Einfamilienhausvilla mit Terrassenanbau + Lichthof im UG  
Wohnhaus mit großer Hauptwohnung im UG, EG, DG  
Einliegerwohnung im UG, Gastwohnung im EG,  
und im Haus integrierter Doppelgarage mit überdachter Durchfahrt  
Gesamtes Gebäude im Umbauzustand, Außenanlagen nicht angelegt  
Photovoltaikanlage auf dem Dach

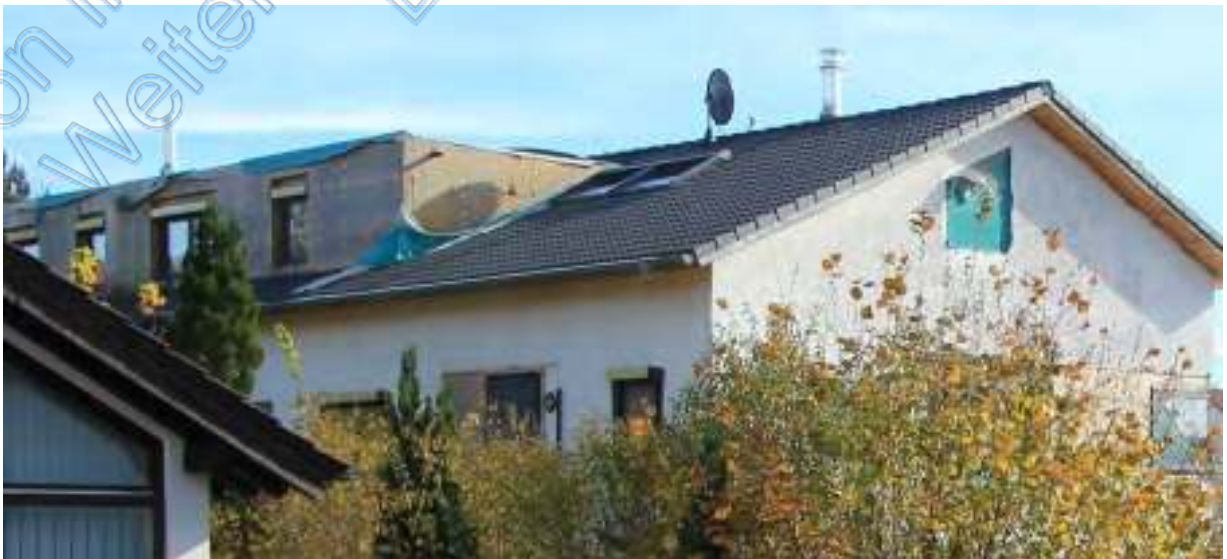
**Wohnhausdach mit unfertiger Dachgaube von West/Nordwesten**

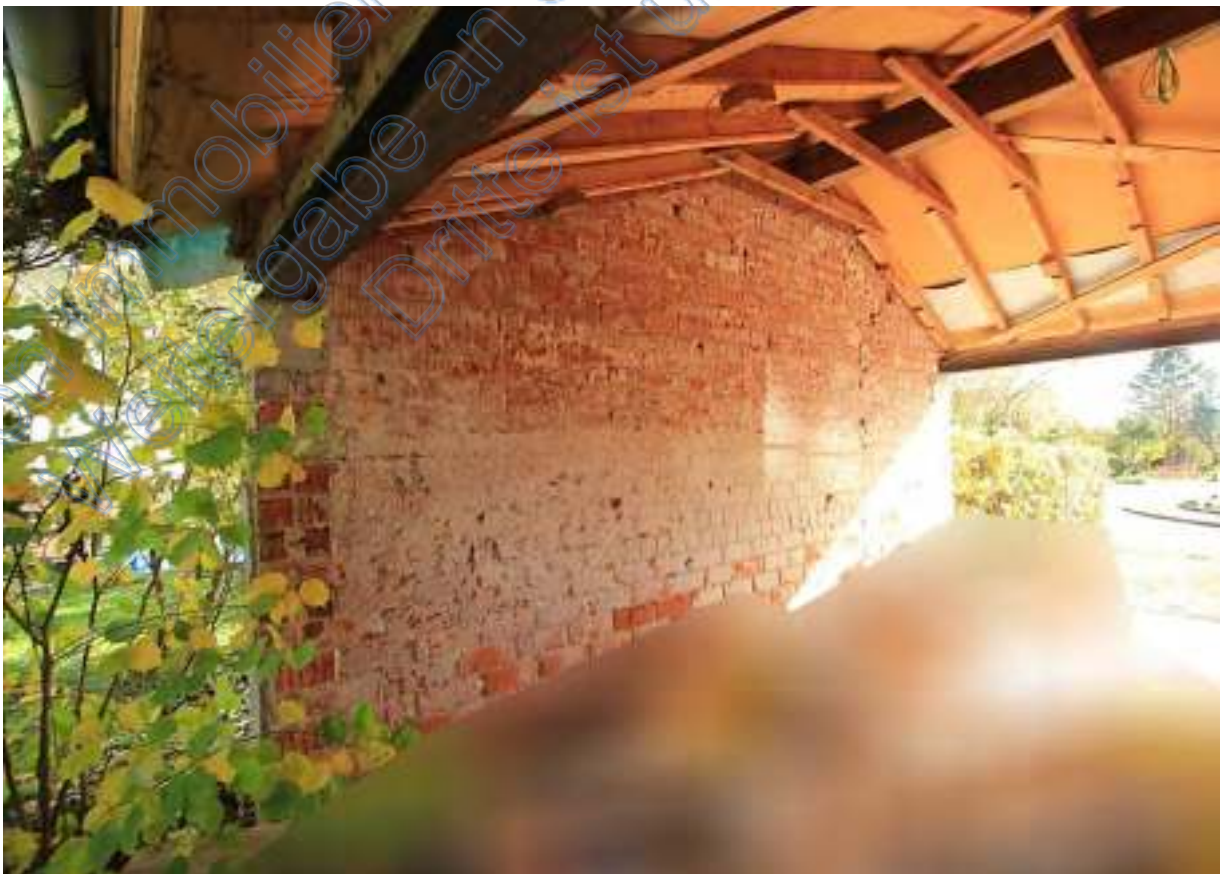
Östliche Altwand an der Grenze

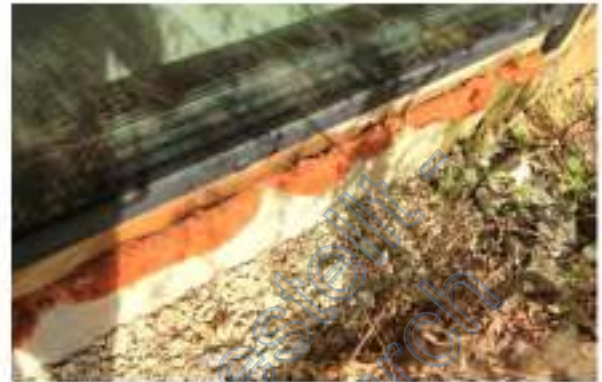
Unverputzter Fensteranschluss

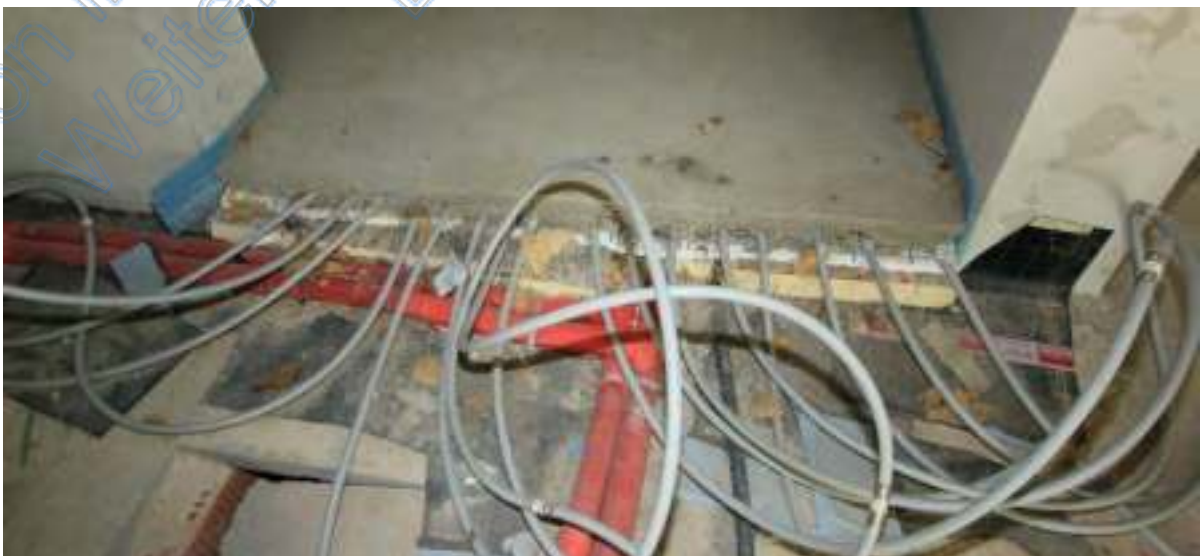
**Anschlüsse Fußbodenheizung im Flur**

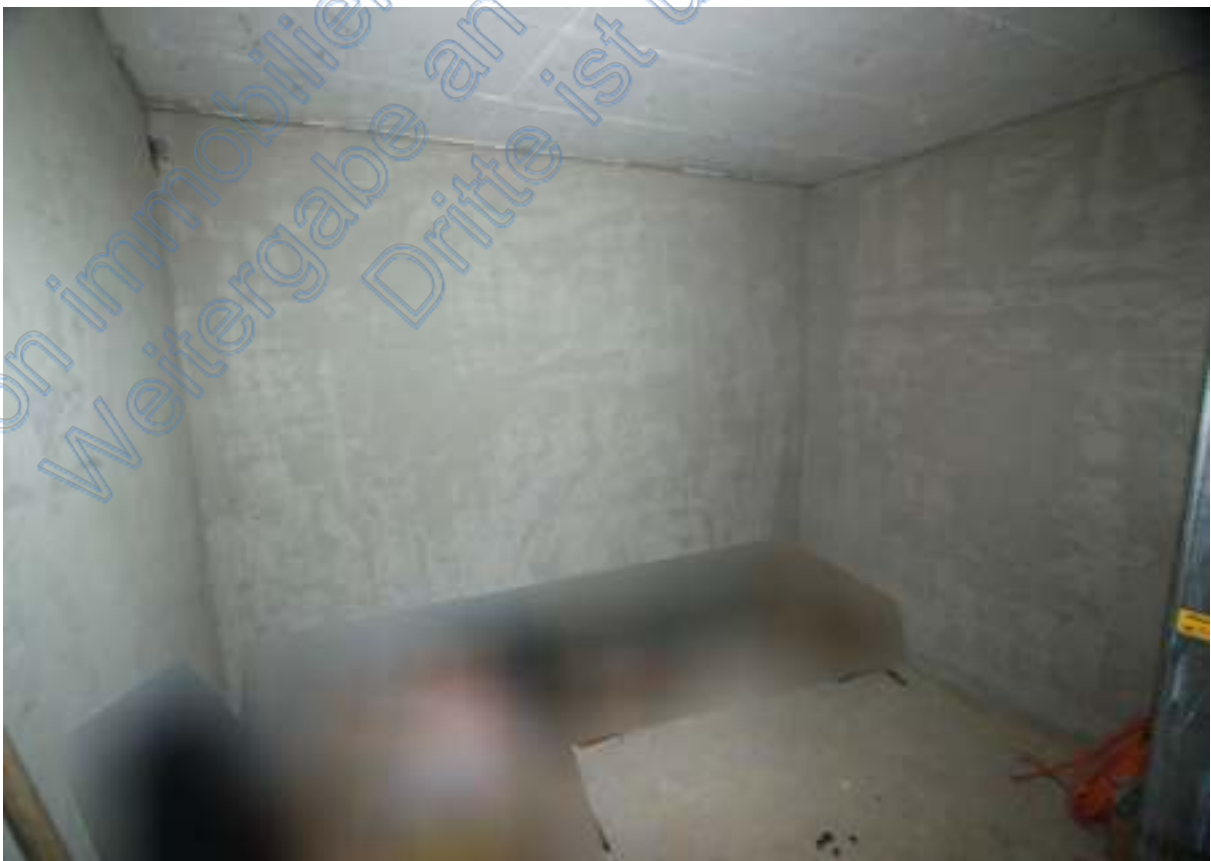
Geplanter Saunaraum

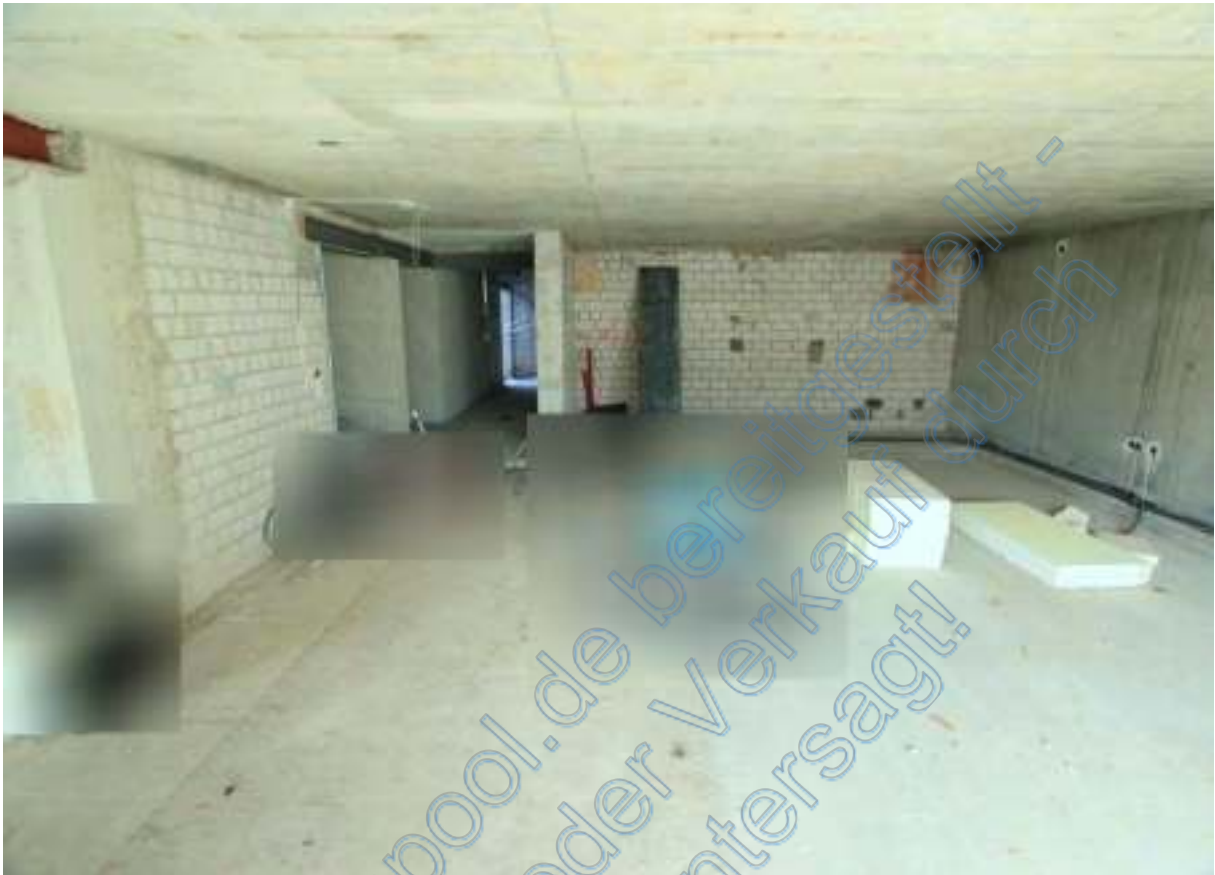
Geplanter Wellnessraum, Blick nach Norden

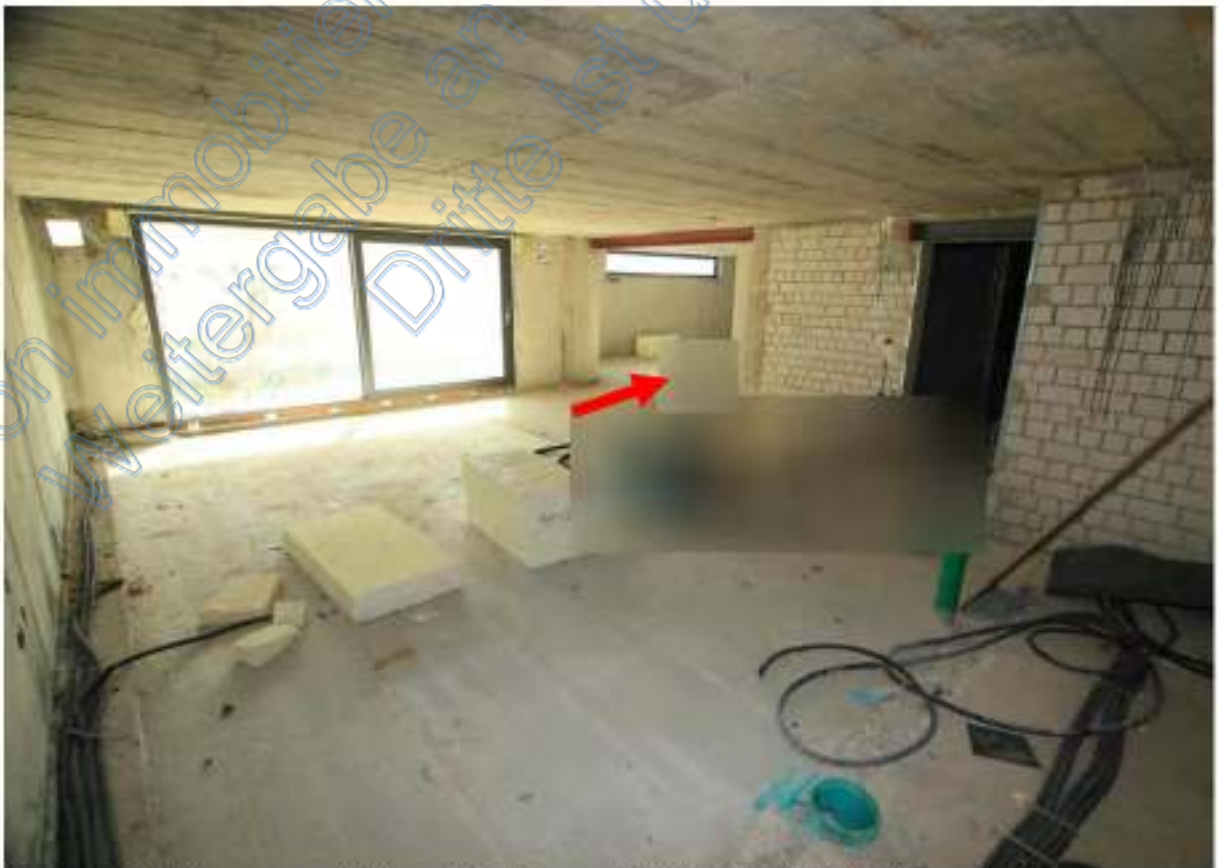
Geplanter Wellnessraum, Blick nach Süden zum Lichthof UG, Pfeil Keller unter Terrasse

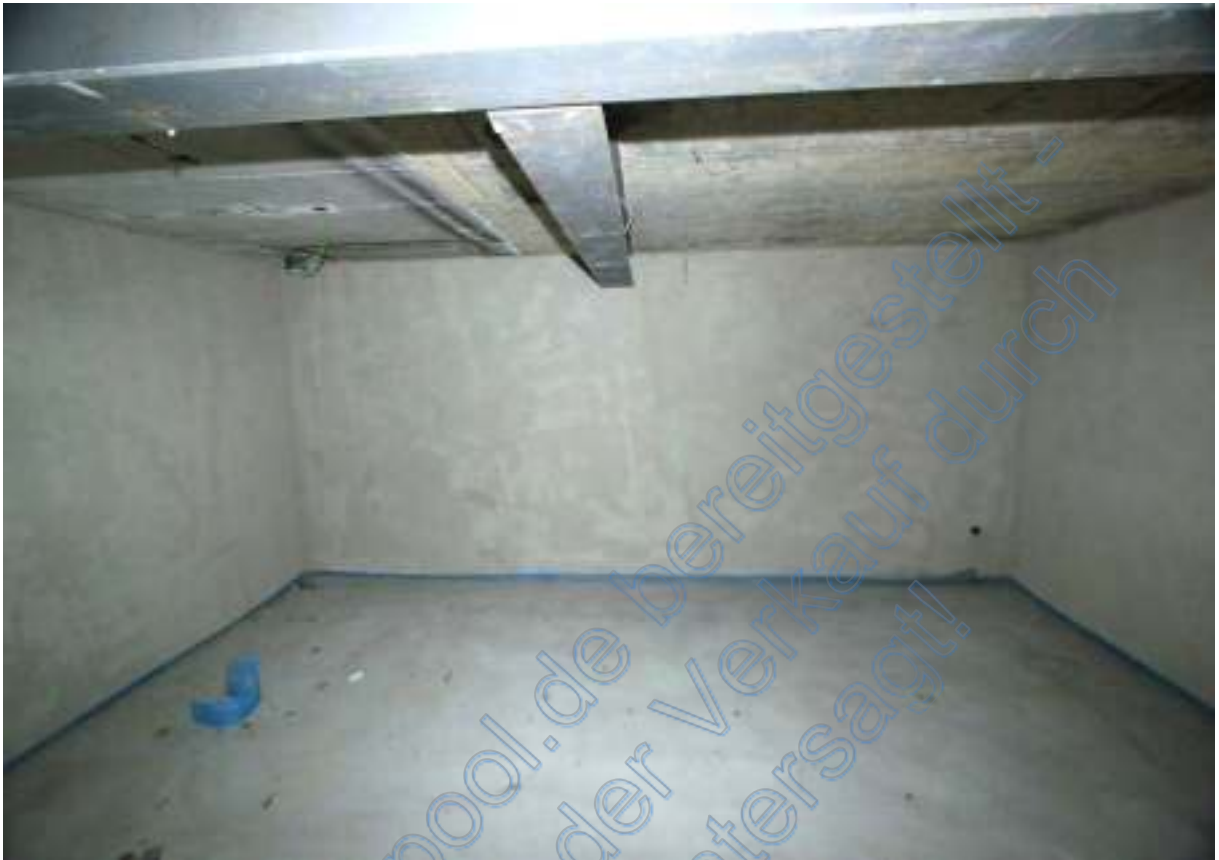
Geplanter Fitnessraum im Norden

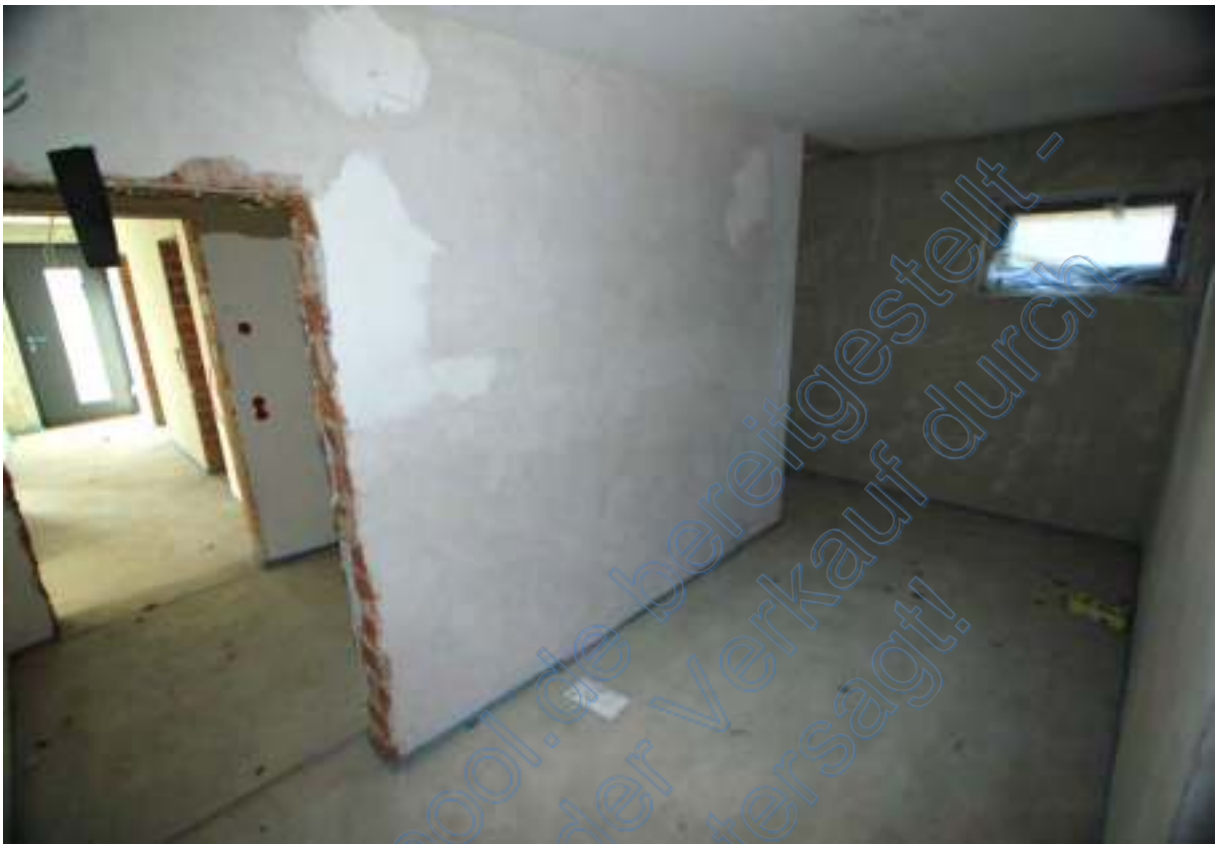
Flur, links Durchgang zur Einliegerwohnung UG, rechts Flur zur Kellertreppe

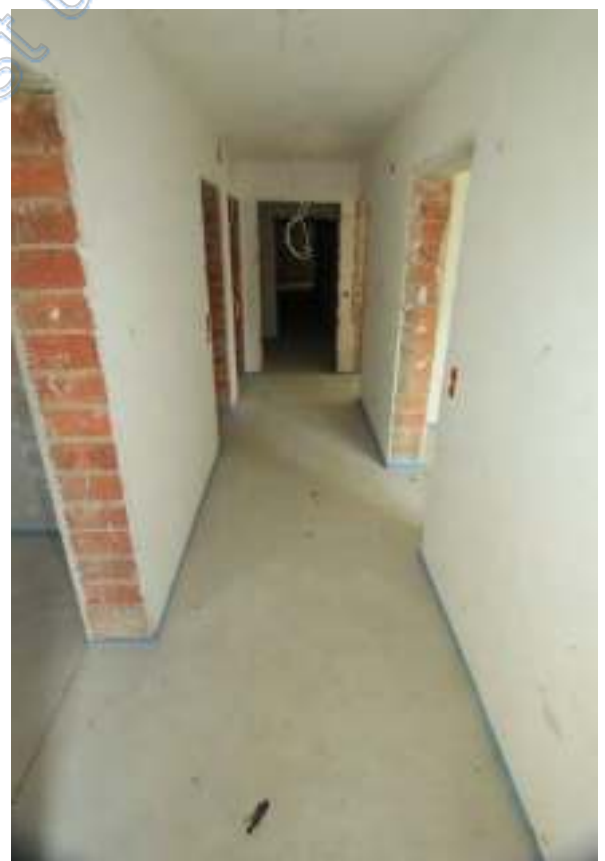
Flur Einliegerwohnung, Blick nach Osten

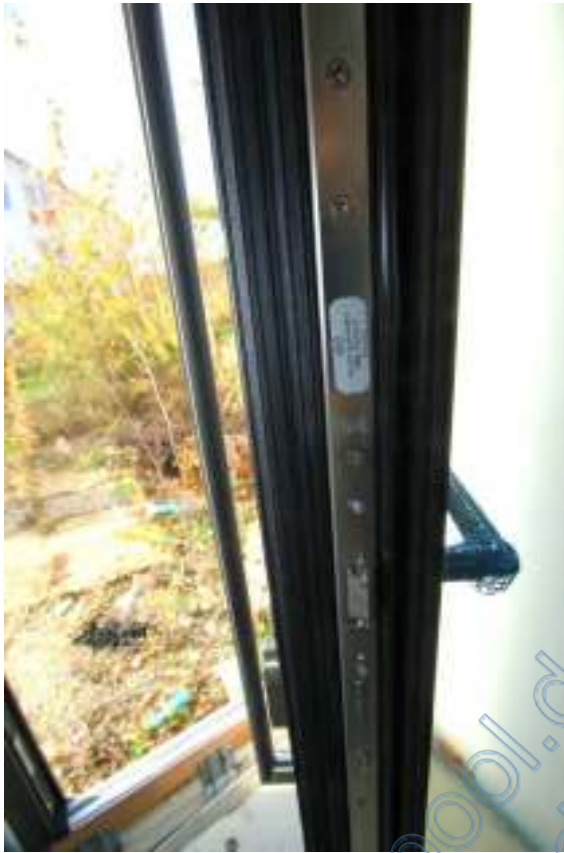
Wohnungseingangstür VdS, Klasse A

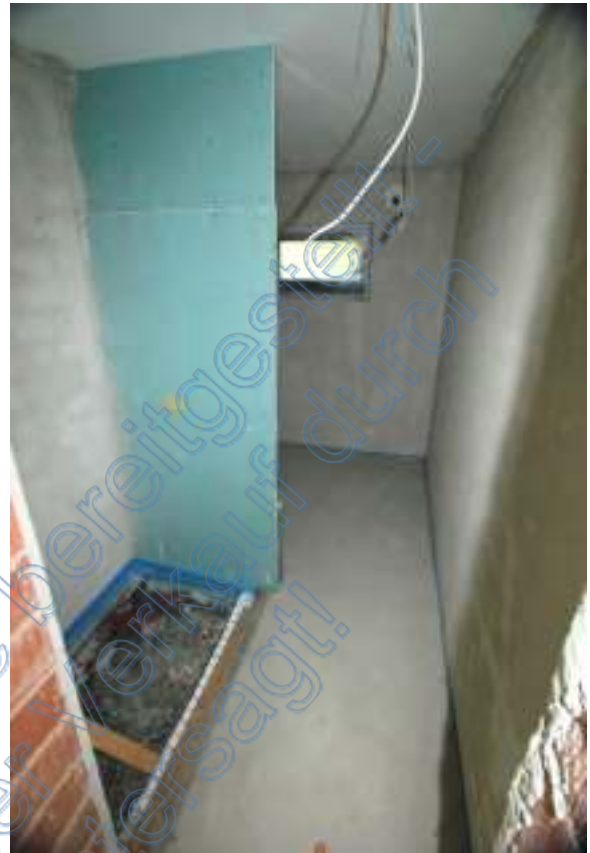
Geplante Dusche im Bad

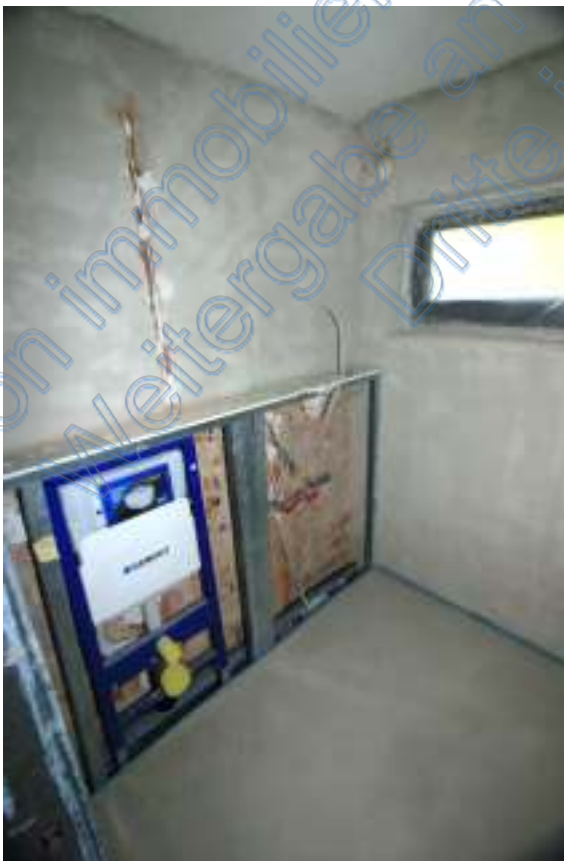
WC Unterputzkasten + Beckenanschluss

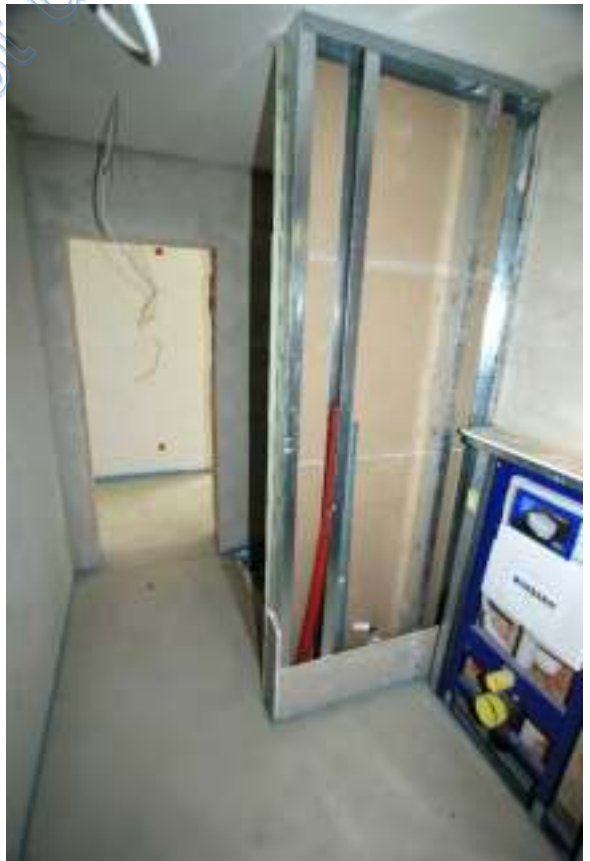
Bad im Umbau, noch ohne Beläge

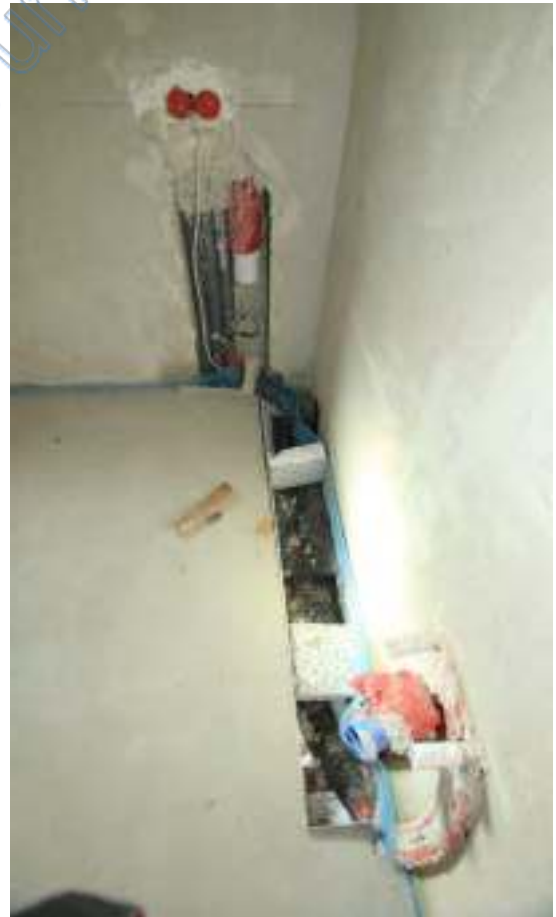
Boden- und Wandanschlüsse

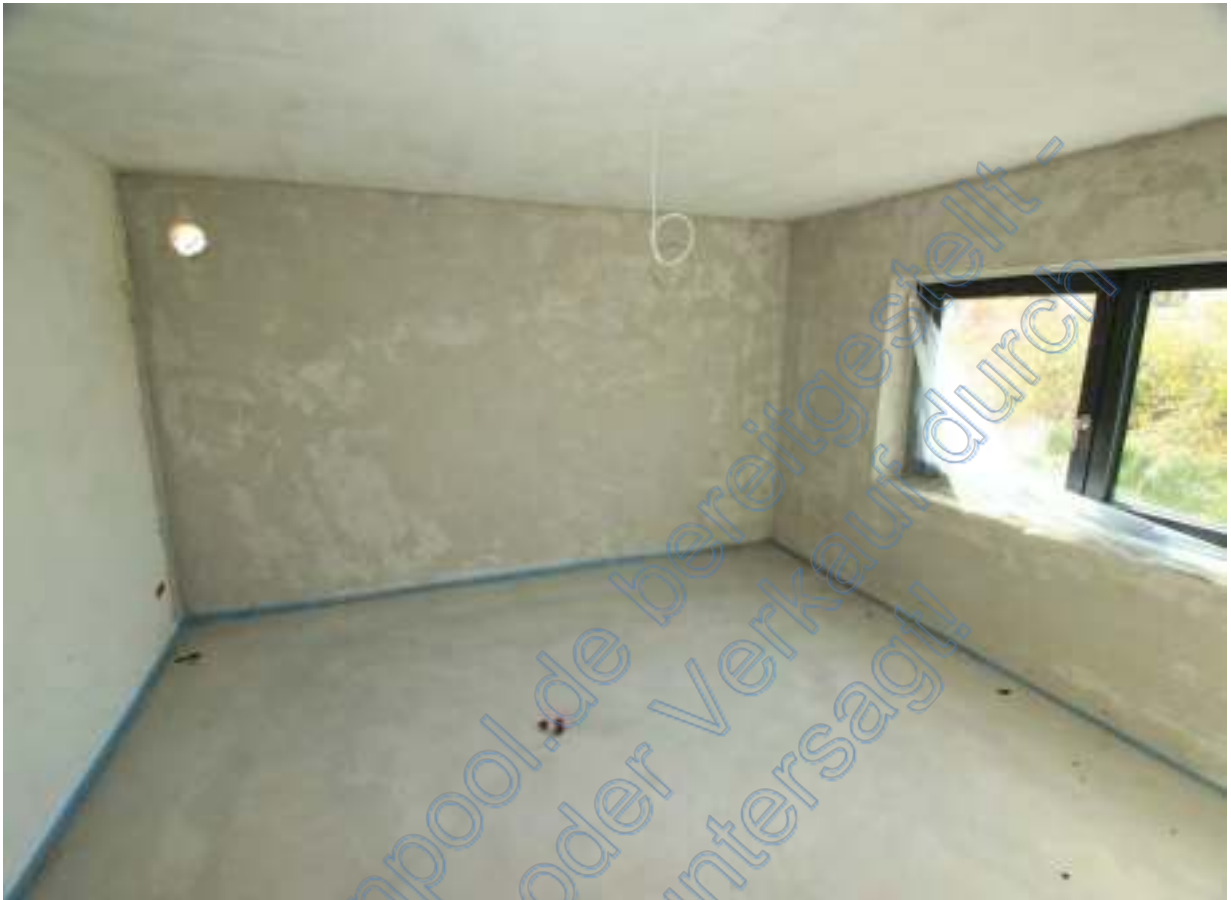
Wohnzimmer ohne Beläge

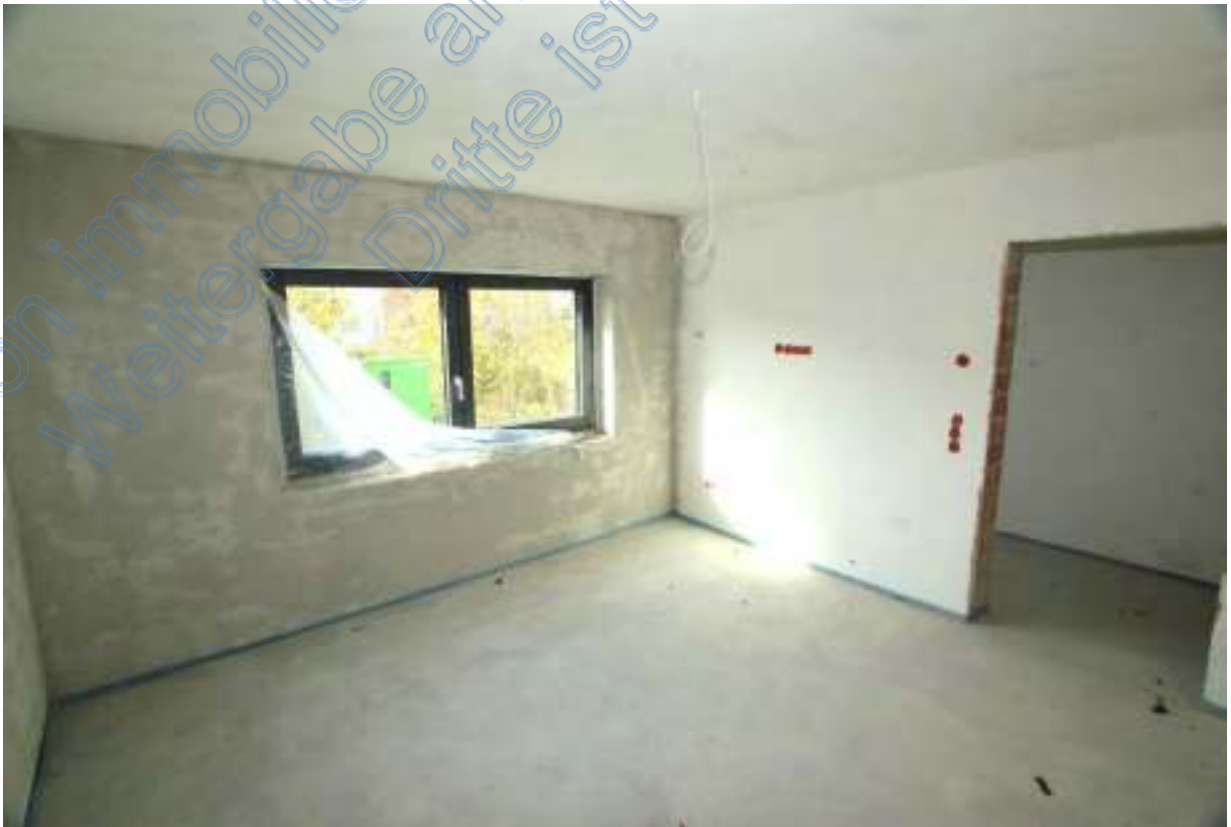
Wohnzimmer ohne Beläge , rechts Flur

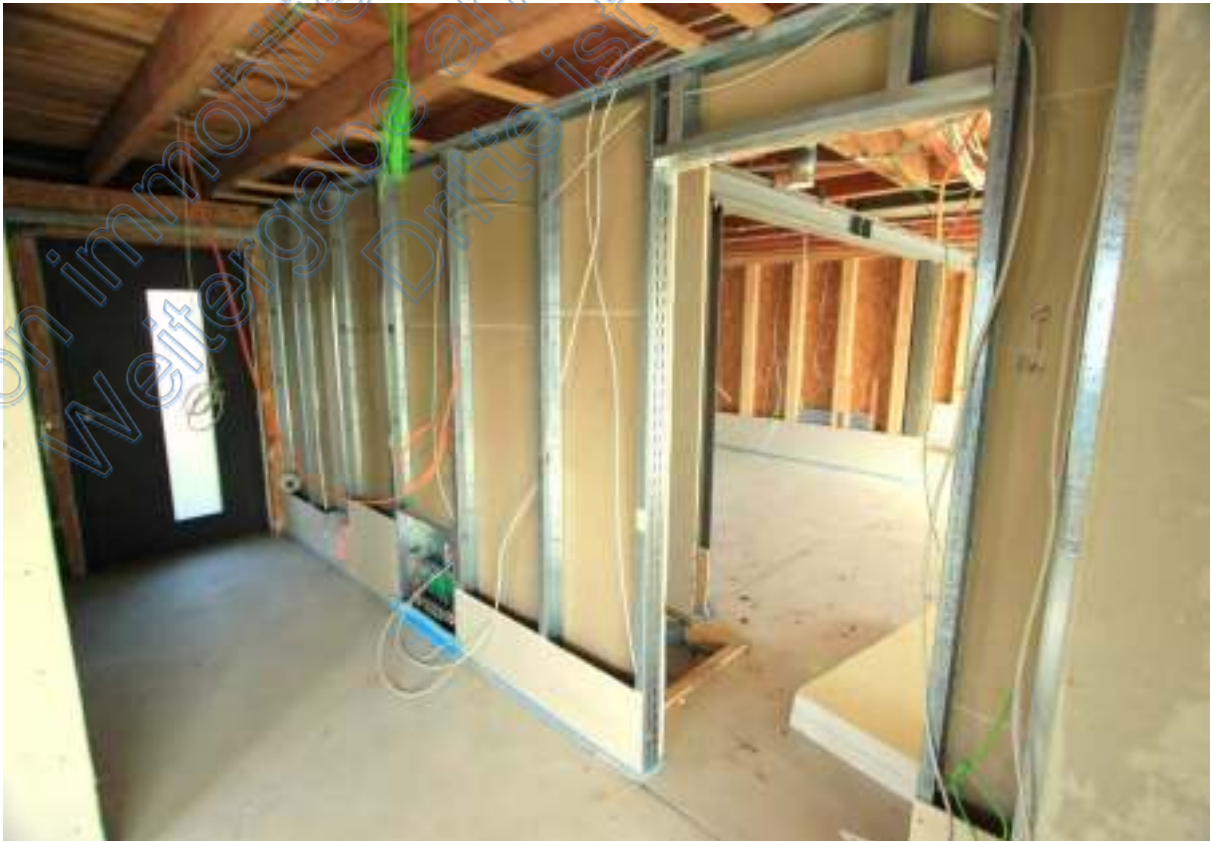
Eingangsflur mit Haustür, rechts Durchgang zur Kellertreppe und zur Hauptwohnung

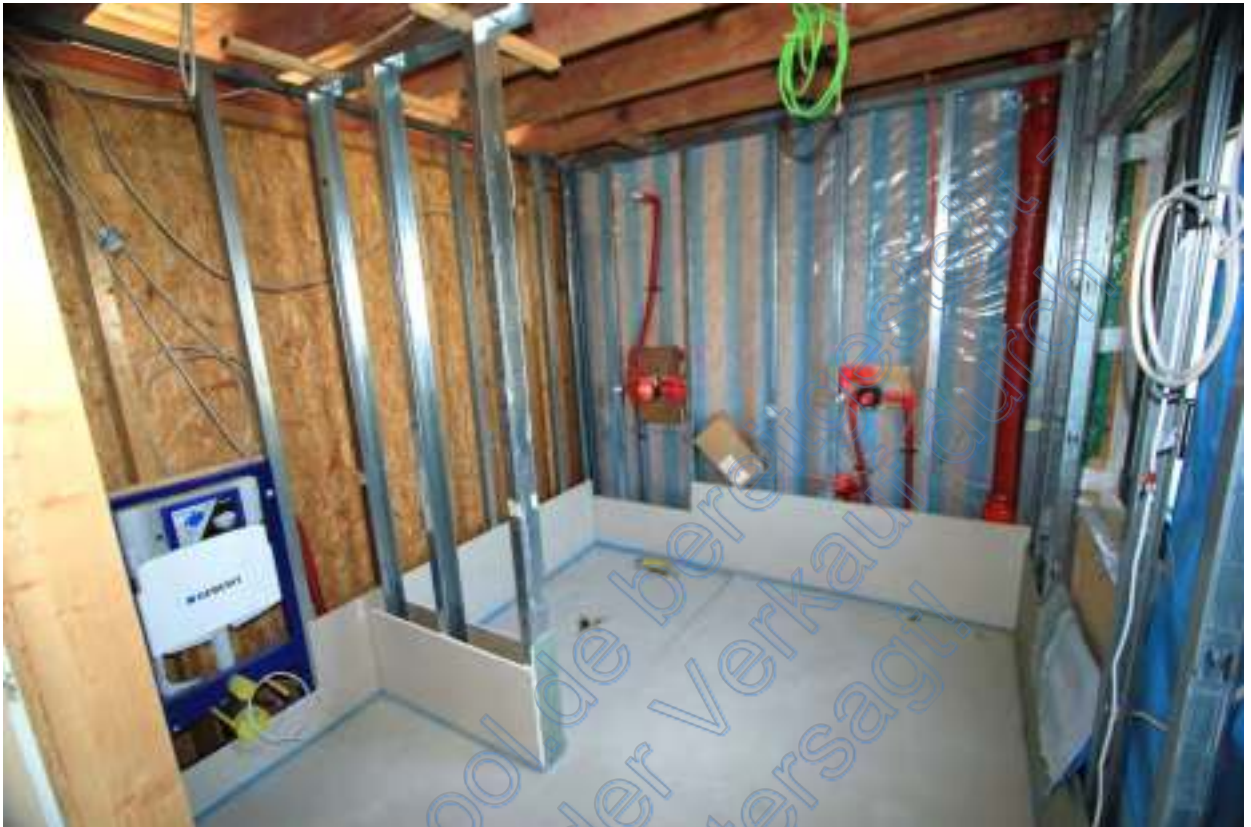
Geplantes Bad im Nordwesten

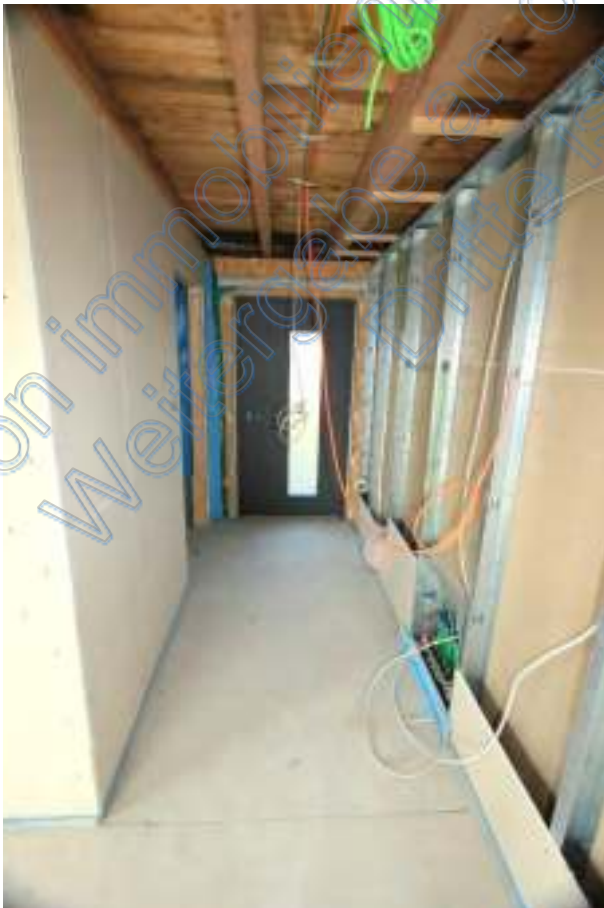
Eingangsflur mit Haustür im Norden

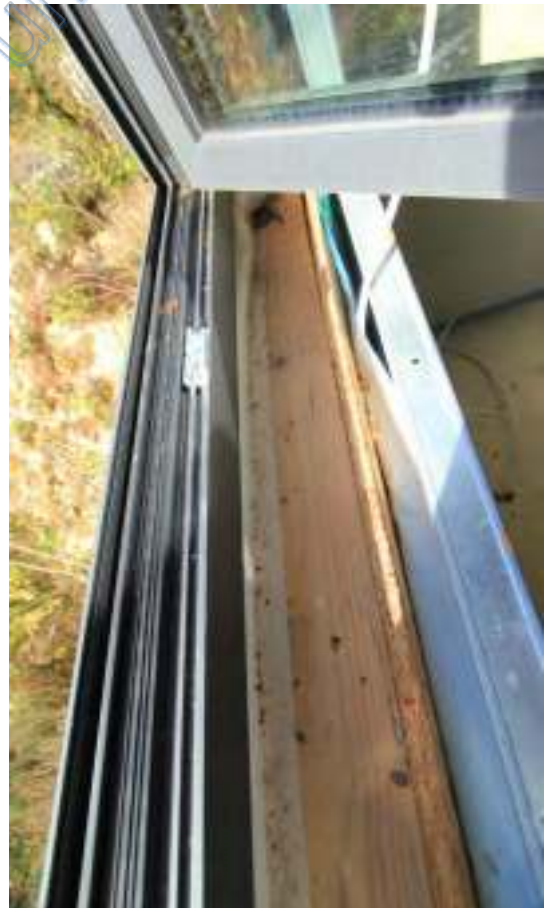
Fenster ohne Innensims

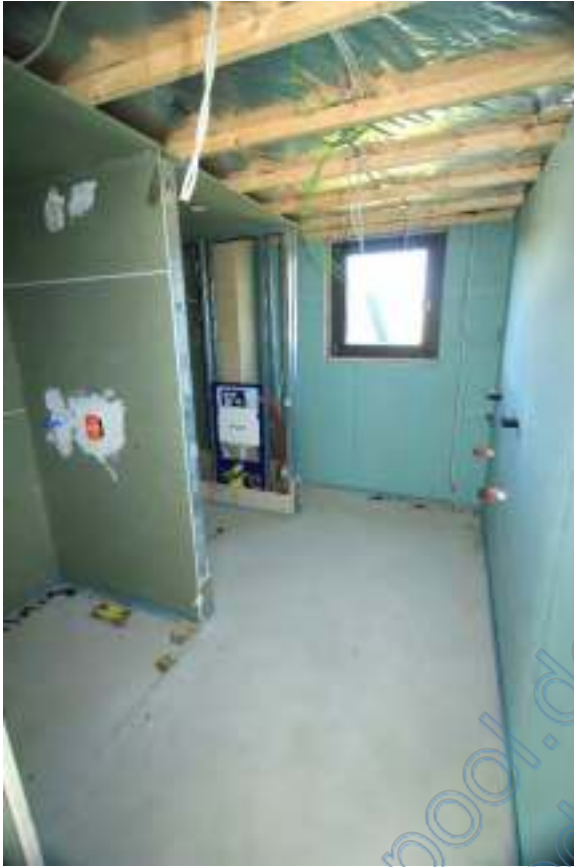
Kinderbad im Ausbau
