**Nachgutachten 25 08 64 UL**

zum Gutachten 23 07 44 UL

## **Verkehrswert**

des bebauten Grundstücks  
Pommernweg 71 89075 Ulm

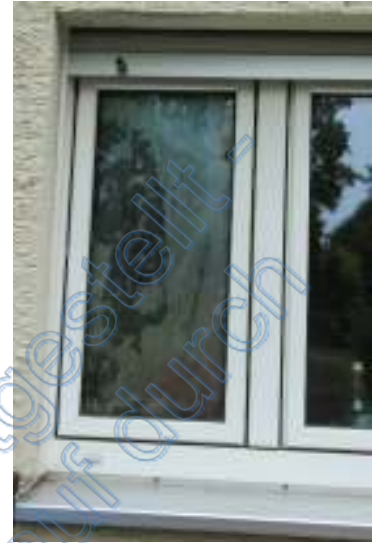
Scheibe mit Brandflecken

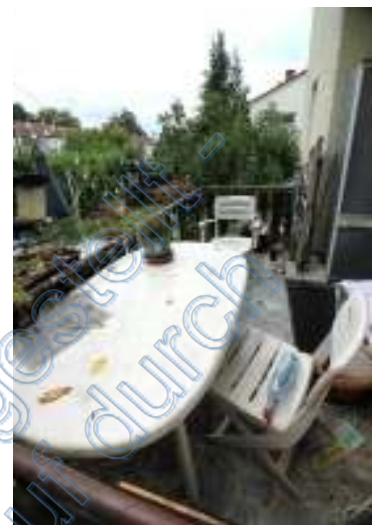
**EG-Balkon im Osten**

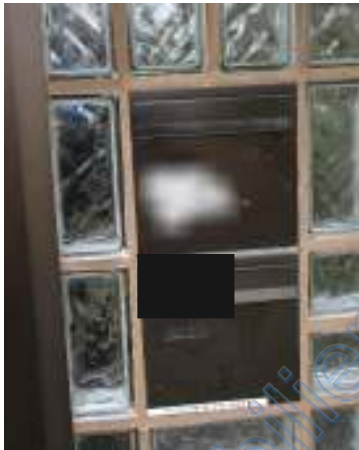
Alte Glasbausteine

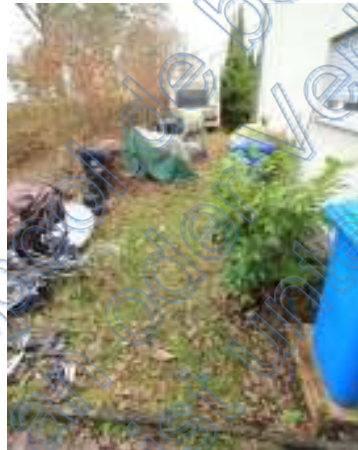
Vermüllter Vorgarten

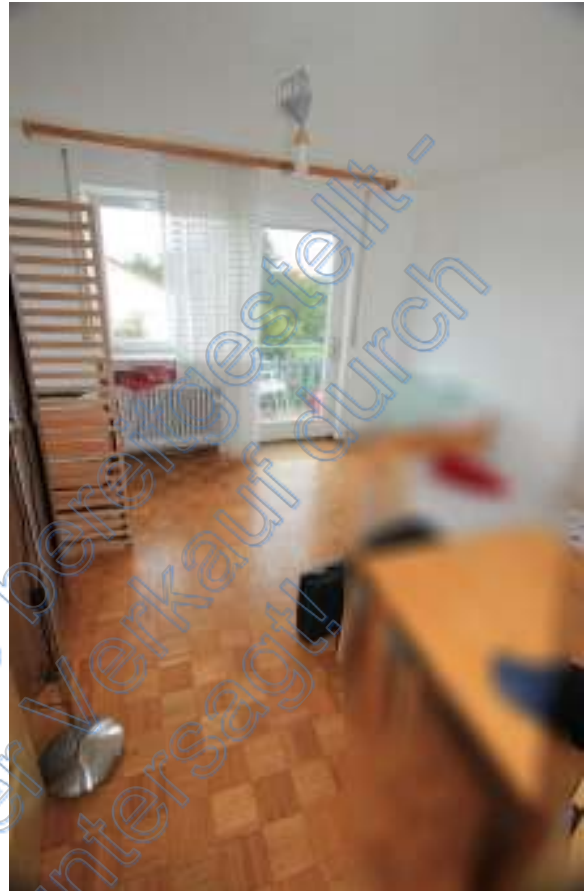
Zimmer mit Schimmelflecken

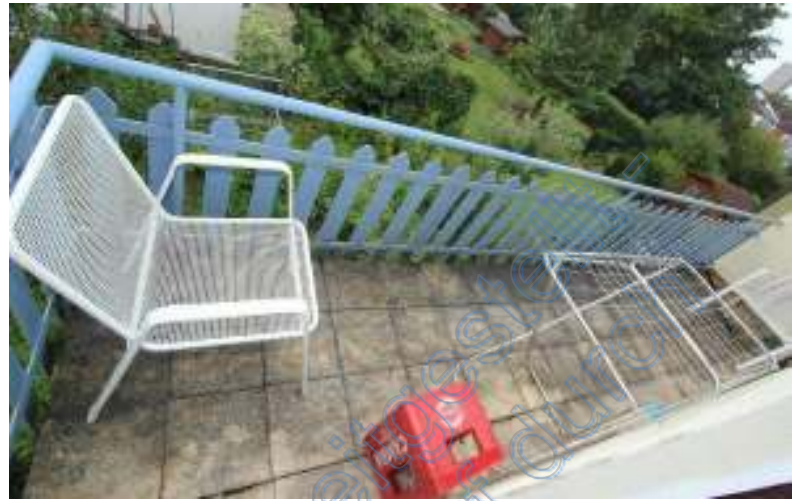
Balkon im Süden

Balkone mit Schäden im Süden
