7.4.1.2 Gebäudewertermittlung / Wert der baulichen Anlagen

**Baubeschreibungen**

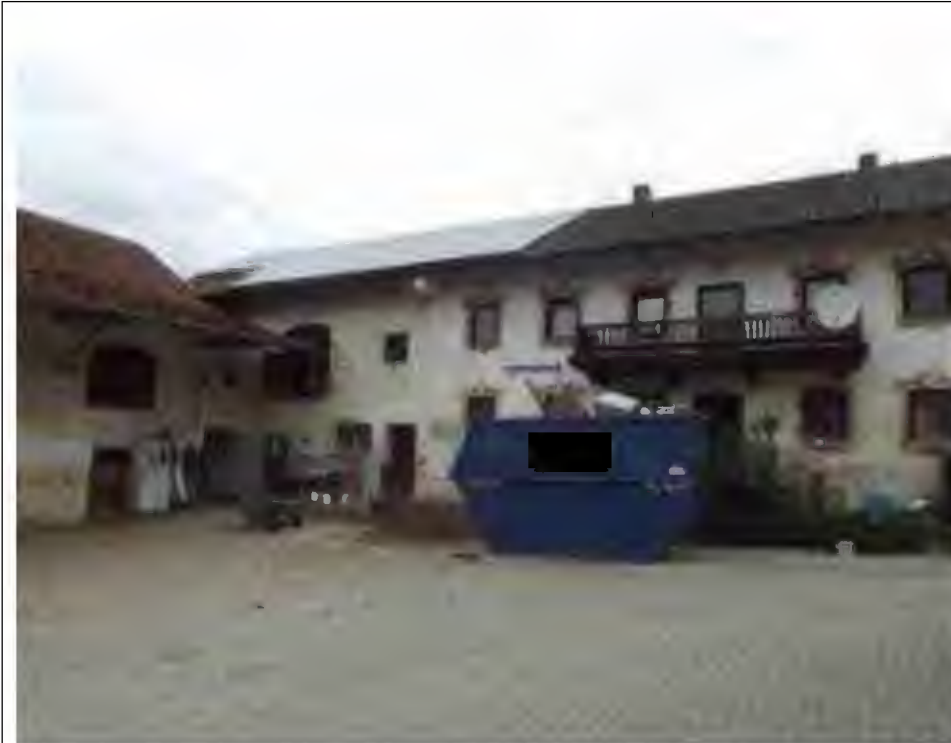
### Bild Nr. 2

Wohnhaus (rechts)  
mit westlich ange-  
bautem ehem.  
Schweinestall/  
Sattelkammer  
(links)

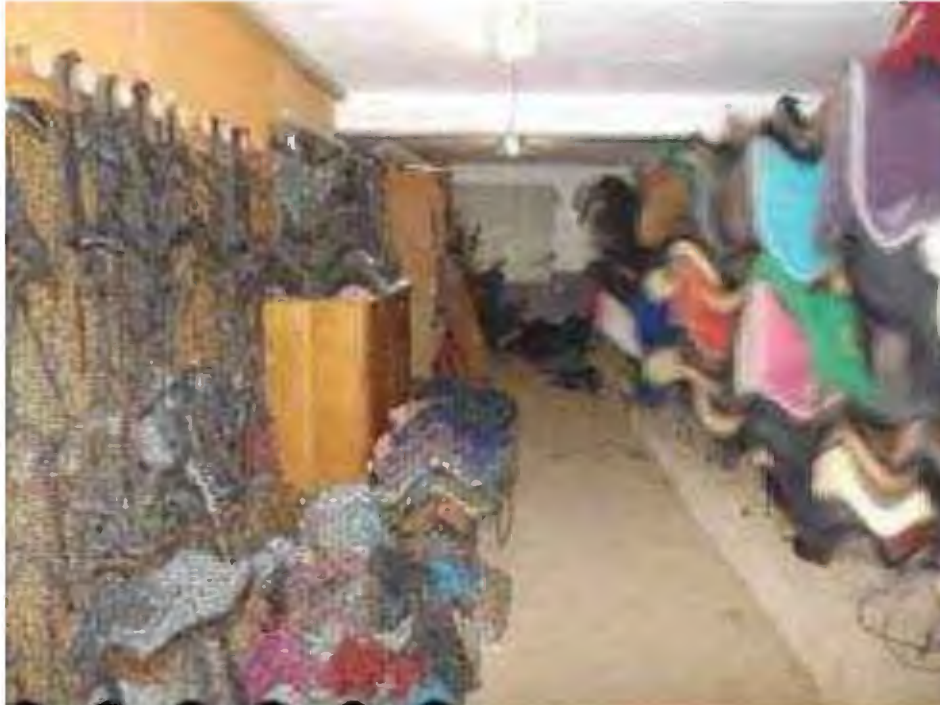
**Bild Nr. 6**

ehem. Schweine-  
stall/Sattelkammer  
(Bauteil 2) von  
innen

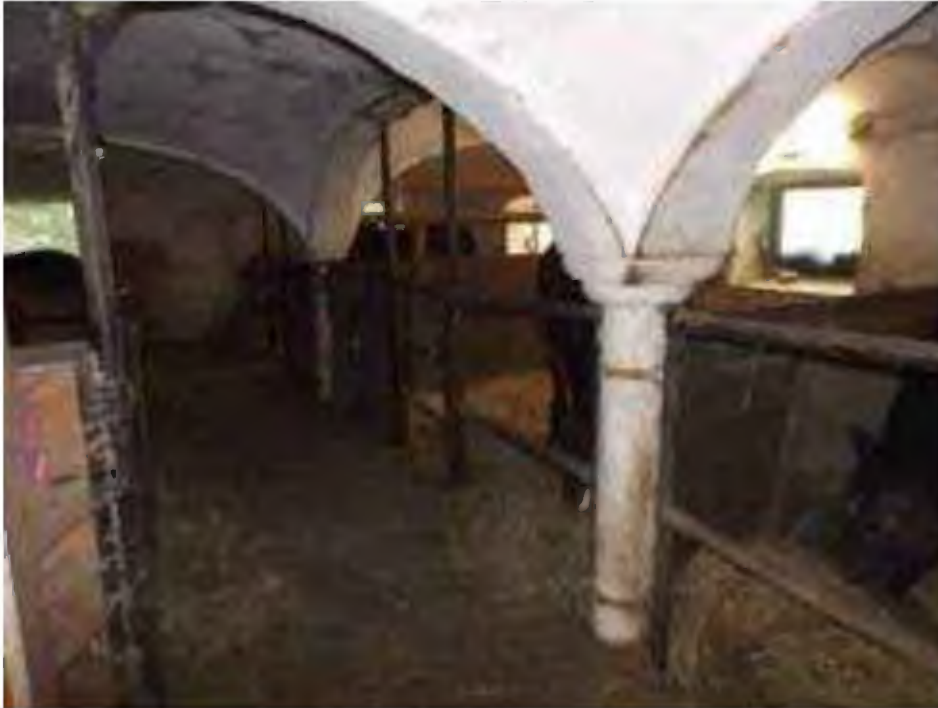
**Bild Nr. 17**

Stallgebäude mit  
Pferdeboxen  
(Bauteil 3)  
von innen

Schäden im  
Stallgebäude mit  
Pferdeboxen  
(Bauteil 3)

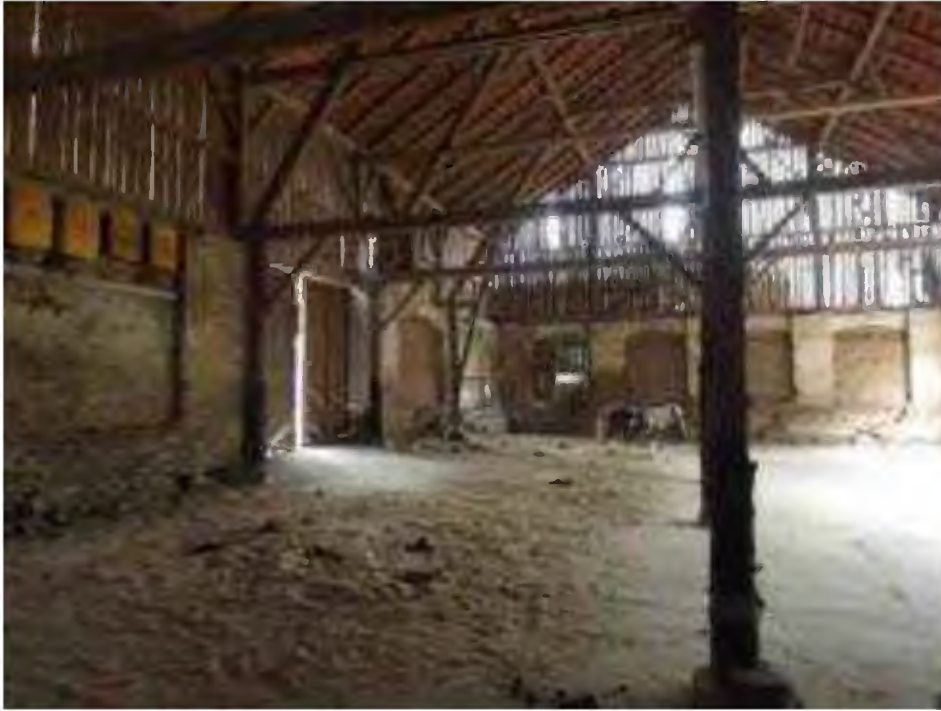
**Bild Nr. 31**

Stadl (Bauteil 4)  
von innen

Schäden im Stadl  
(Bauteil 4)

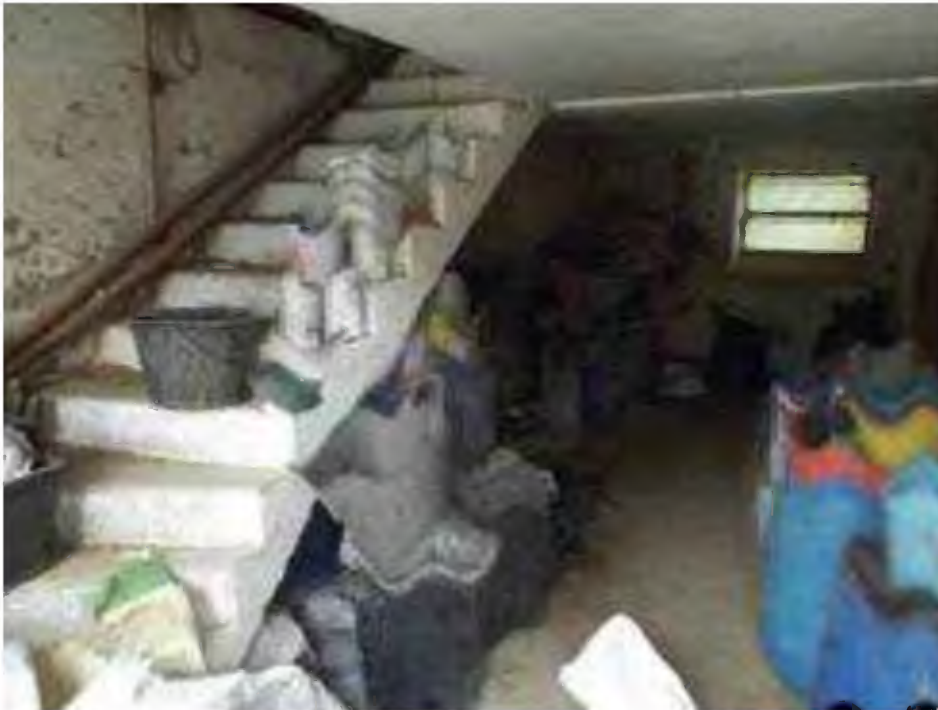
**Bild Nr. 39**

Offenstall für  
Pferde (Bauteil 6)

Feuchteschäden  
im Lagerraum

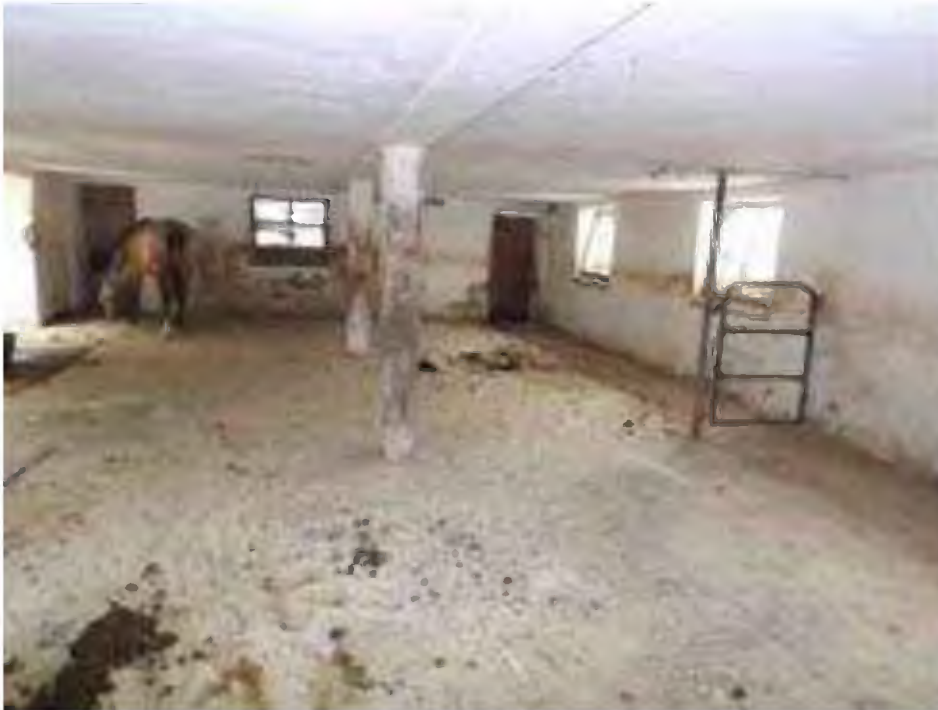
**Bild Nr. 41**

Offenstall für  
Pferde (Bauteil 6)

Schäden am  
Bauteil

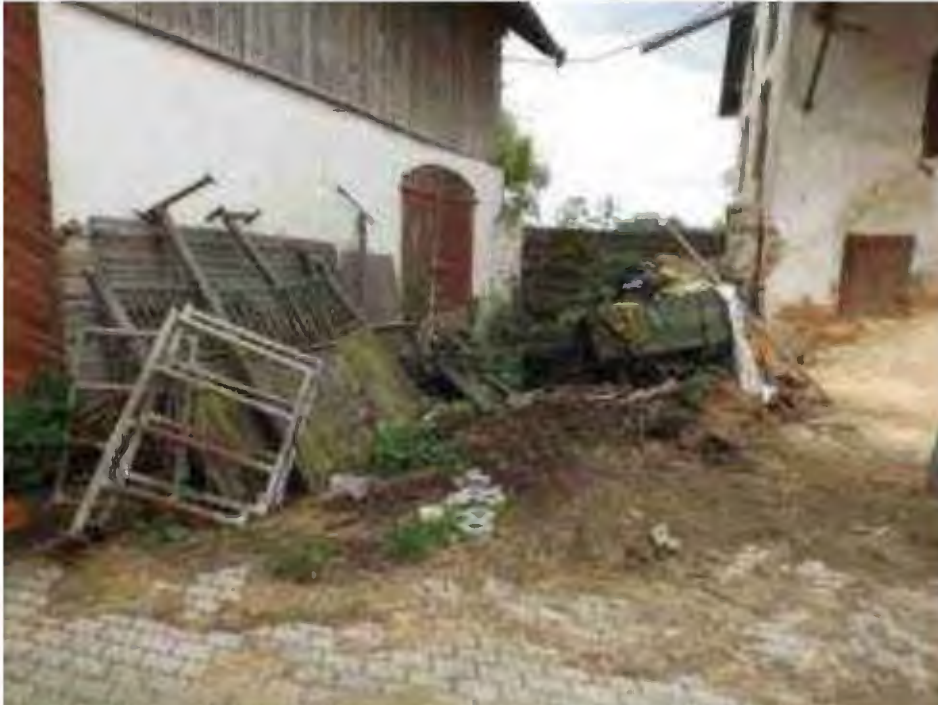
**Bild Nr. 44**

Schrott im Bereich  
der Hoffläche

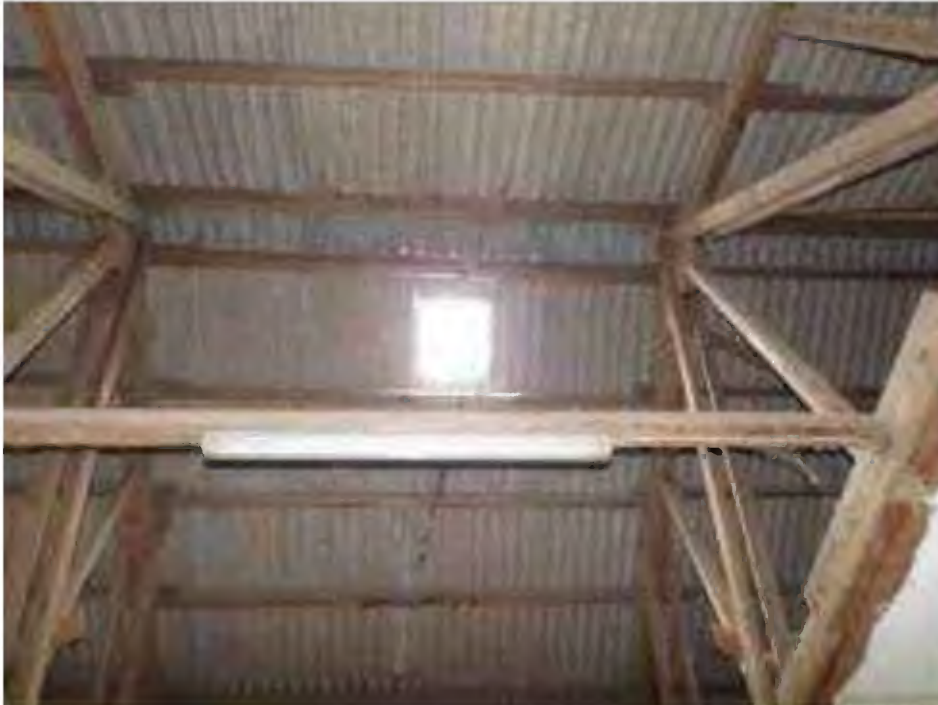
**Bild Nr. 52**

Mängel/Schäden: Dach mit Loch im Bereich des ehem. Kamins, Dach im Bereich von zwei Bindern undicht (Binder bereits

durch Feuchtigkeit beeinträchtigt), Dachrinne korrodiert und voller Erde

Reithalle  
(Bauteil 7)  
von innen

Loch im Dach  
(ehem. Kamin)

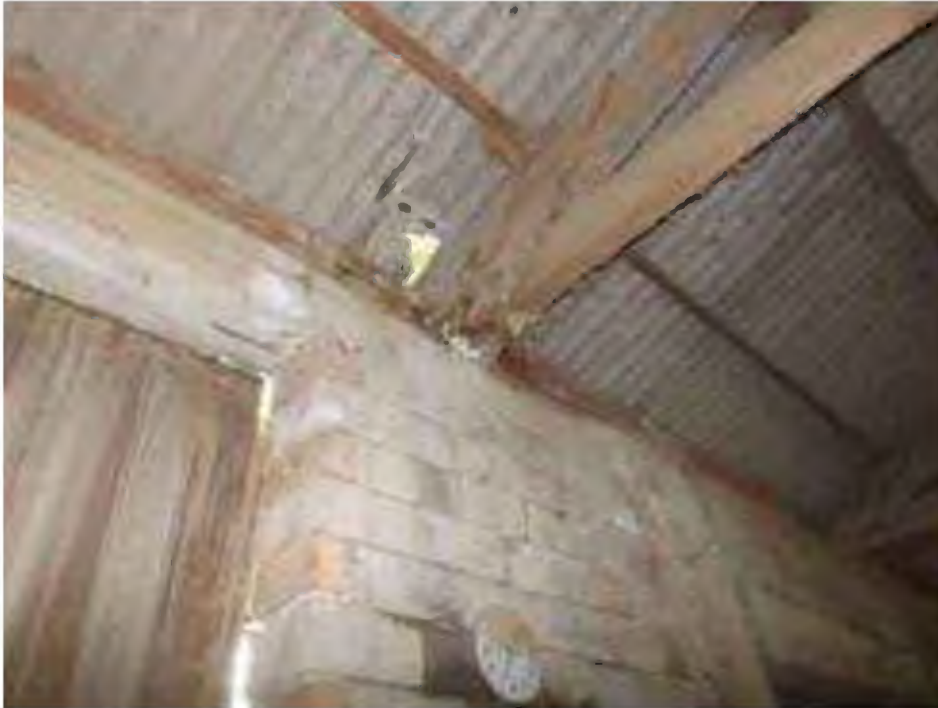
**Bild Nr. 53**

Reithalle  
(Bauteil 7)  
von innen

Beschädigung am  
Dach

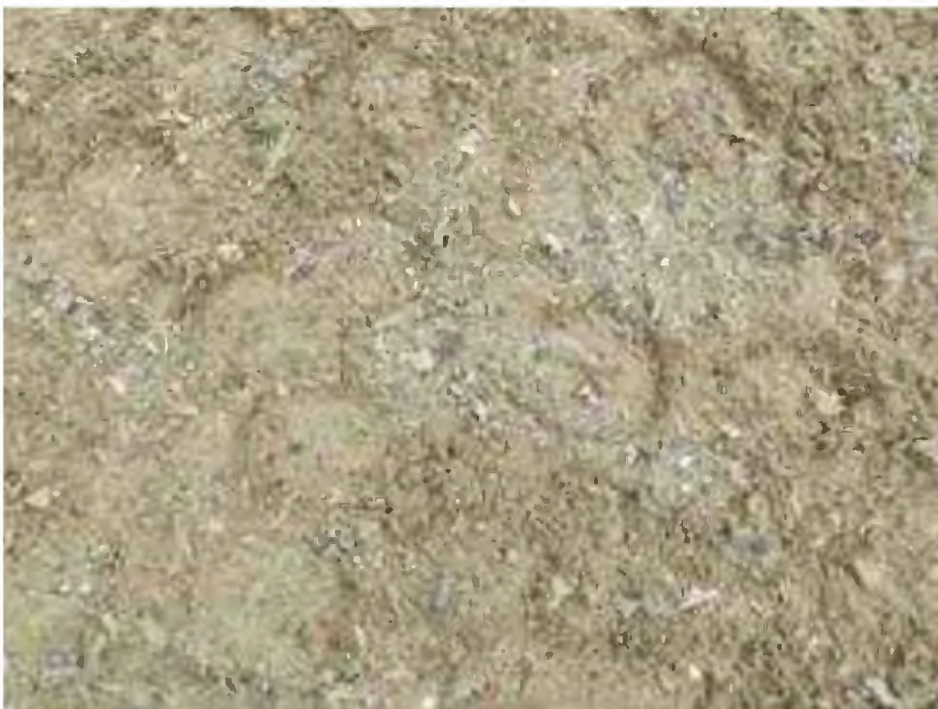
**Bild Nr. 56**

Boden des  
Reitplatzes  
(Bauteil 11)

Reitplatzsand mit  
Vliesschnipsel

- Barwert der Dachflächenpacht (Kapitel 5.2.7)		4.915,07 €	
- Abbruch-/Freilegungskosten (Bauteile 8a und 8b)		-10.400,00 €	
- Entsorgungskosten Reitplatzsand (Bauteil 11)		-32.000,00 €	-37.484,93
= Verkehrs-/Marktwert TF 1 - 4 inkl. boG		€/m <sup>2</sup>	279.239,02
+ Verkehrswert Teilflächen 5 - 8	23.891 m <sup>2</sup>	7,60	181.628,23
= Verkehrs-/Marktwert Grundstück		€/m <sup>2</sup>	460.867,25
Verkehrs-/Marktwert gerundet	Grundstücksfläche 32.296 m <sup>2</sup>	14,27	<b>460.900,00</b>

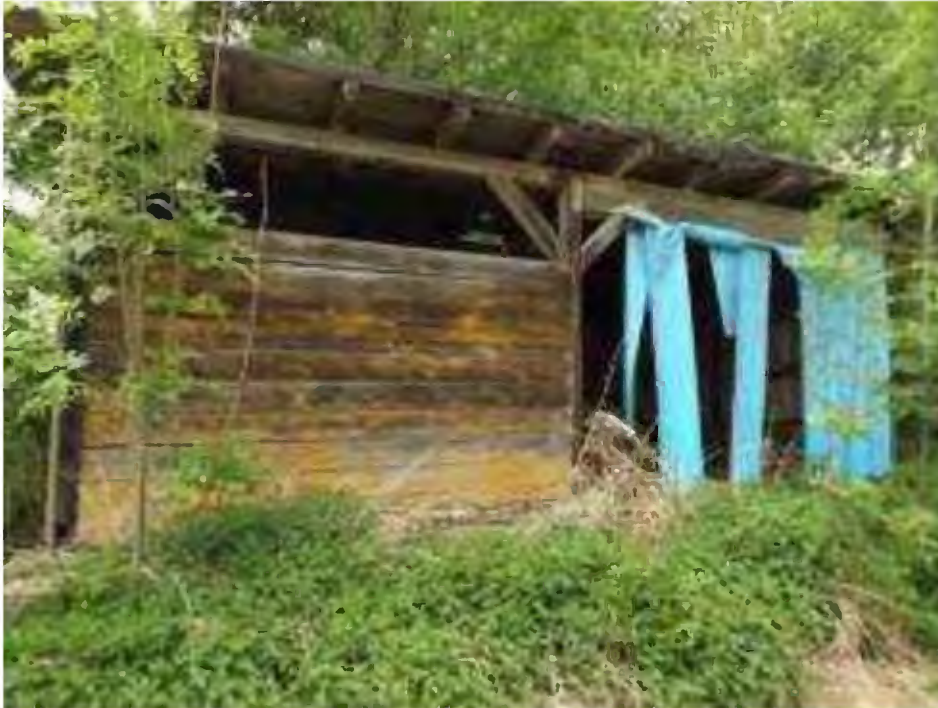
**Bild Nr. 57**

Mängel/Schäden: starke Schäden, Dach mit Löchern, keine Nutzung mehr möglich

Gesamteindruck: sehr schlechter Zustand (abbruchreif)

Pulldachunterstand  
(Bauteil 8a)

<b>Freilegungskosten Bauteile 8a und 8b</b>			€
Bauteil 8a (Pulldachgebäude)	64,69 m <sup>3</sup>	x Ø 30,00 €/m <sup>3</sup>	1.940,70
Bauteil 8b (Pulldachgebäude)	180,78 m <sup>3</sup>	x Ø 30,00 €/m <sup>3</sup>	5.423,40
Sonstige Freilegung (z.B. Außenanlagen, kleine Holzanbauten)			2.000,00
Zwischensumme Abbruchkosten			9.364,10
Ausräum- und Entsorgungskosten des Inventars			1.000,00
./.	Abschlag wg.	kein Abschlag 0,00%	0,00
Abbruch-/Freilegungskosten gesamt			10.364,10
			gerundet <b>10.400,00</b>

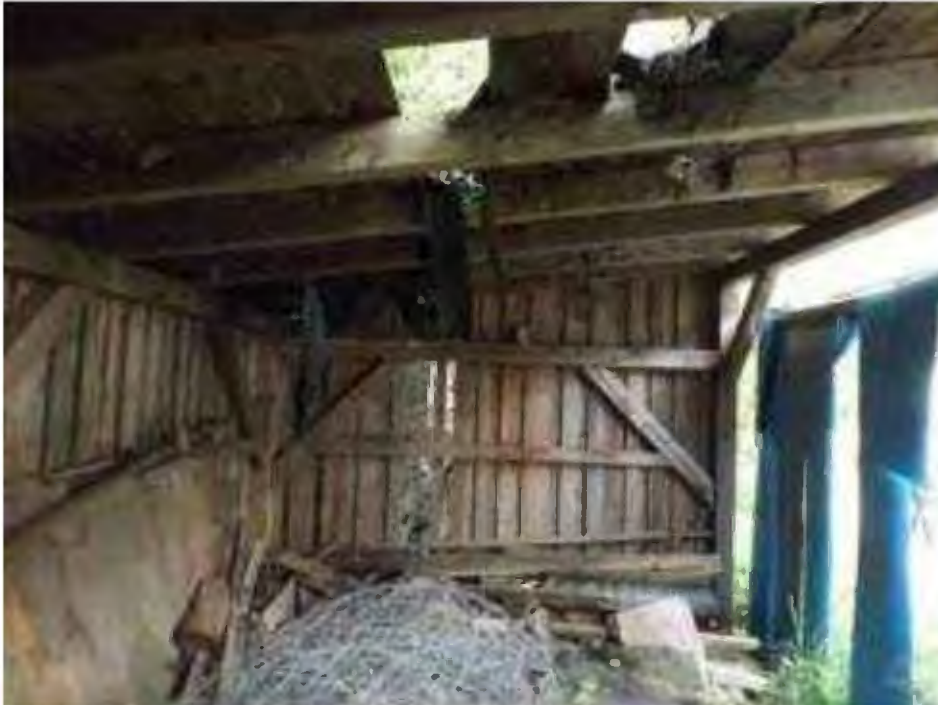
**Bild Nr. 58**

Pulldachunterstand  
(Bauteil 8a) von  
innen

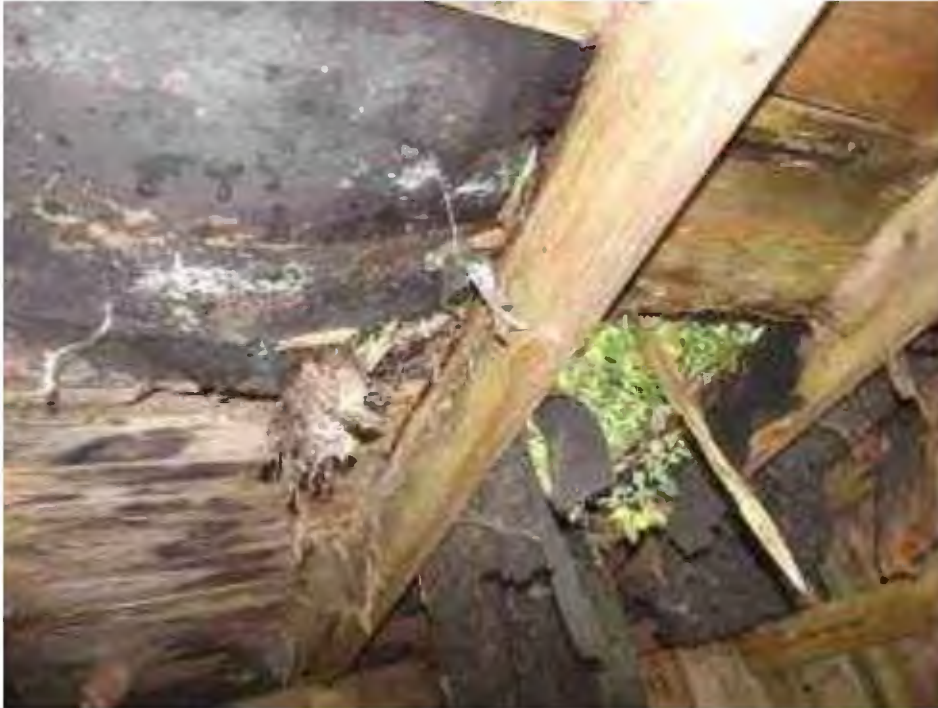
**Bild Nr. 59**

Pulldachunterstand  
(Bauteil 8a) von  
innen

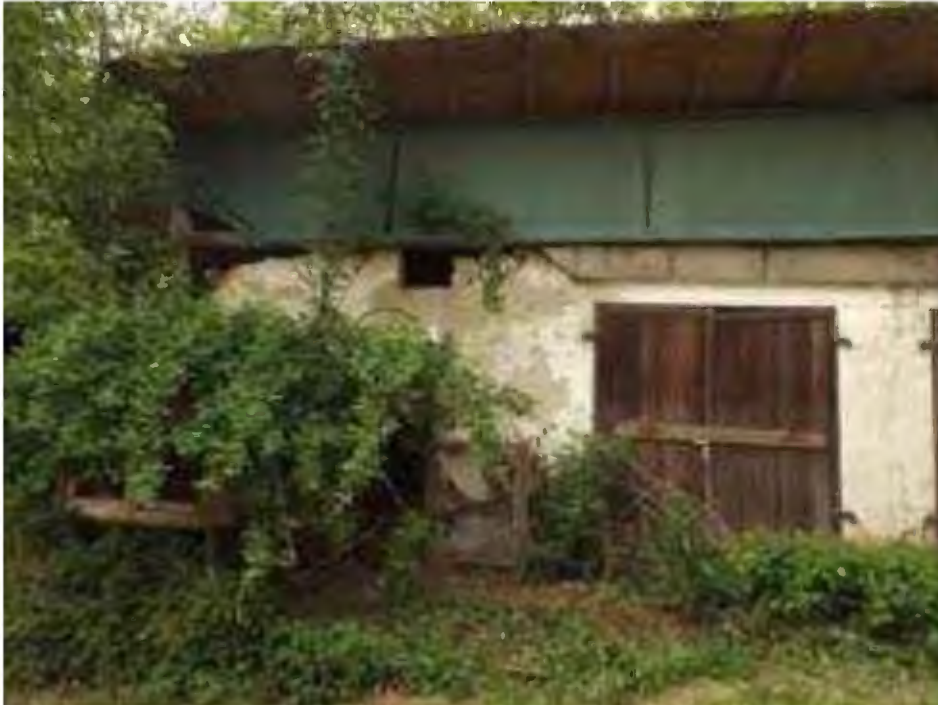
**Bild Nr. 60**

Wände:	Ziegelwand (teilweise eingefallen), Überbau z.T. mit Holz-Stulpverschalung
Boden:	teilw. Beton und teilw. Holzdielen
Decke:	Landshuter Decke
Türen:	Holztüren/Holztore
Mängel/Schäden:	starke Schäden, keine Nutzung mehr möglich, ein-sturzgefährdet
Sonstiges:	östlich von Bauteil 8b befinden sich zwei weitere kleine Unterstände, die stark verwittert und nicht mehr nutzbar sind, im Bauteil 8b befindet sich Müll/Schrott
Gesamteindruck:	sehr schlechter Zustand (abbruchreif), Pultdach-überbau in mittlerem Zustand (Dachpappe bereits verwittert)

Pulldachunterstand  
(Bauteil 8b)

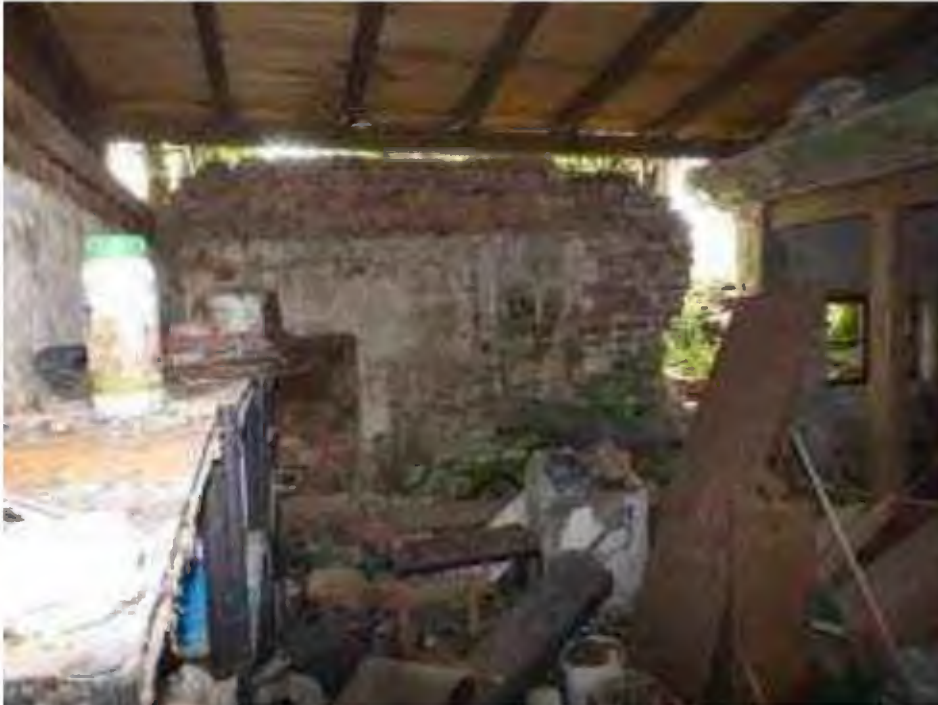
**Bild Nr. 62**

Pulldachunterstand  
(Bauteil 8b) von  
innen

altes Gebäude  
wurde mit Pulldach  
überbaut

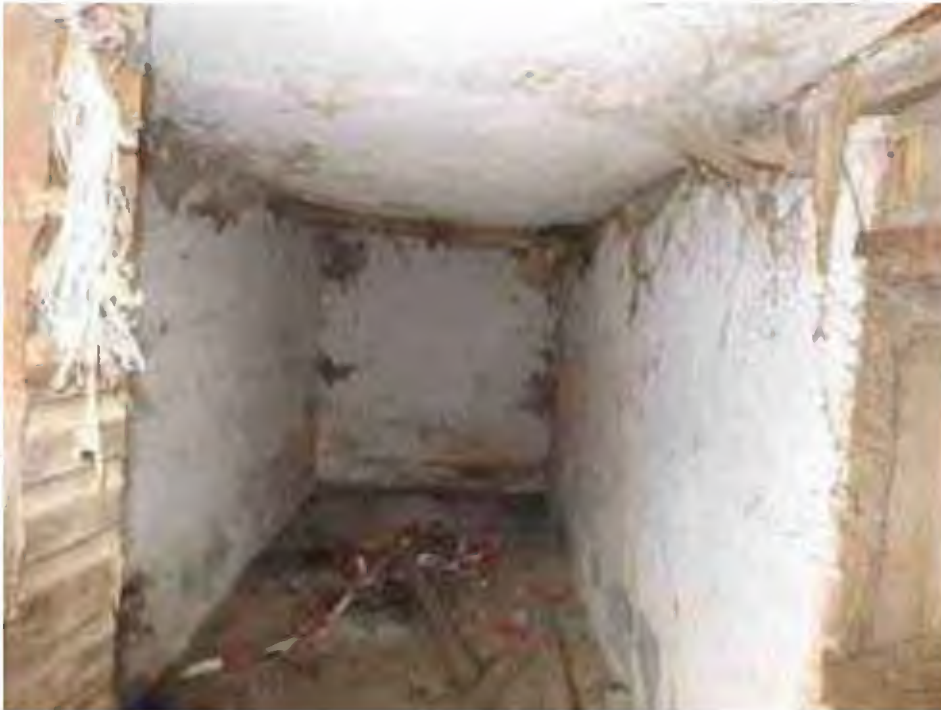
**Bild Nr. 71**

Mängel/Schäden:	teilw. beschädigte Dachziegel, Dach von innen grün, Dachrinne korrodiert und kaputt, Wände feucht
Sonstiges:	Tränkebecken vorhanden, im Lagerraum ist die Decke mit Faserzementplatten verkleidet (Decke hängt durch), südlich vom ehem. Hühnerstall befindet sich ein umzäunter Laufhof, der Laufhof ist unmittelbar südlich vom Bauteil betoniert und ansonsten mit Kunststoff-Rasengitter befestigt
Gesamteindruck:	altes Gebäude in schlechtem Zustand

ehem. Hühnerstall  
(Bauteil 9) von  
innen

Lagerraum

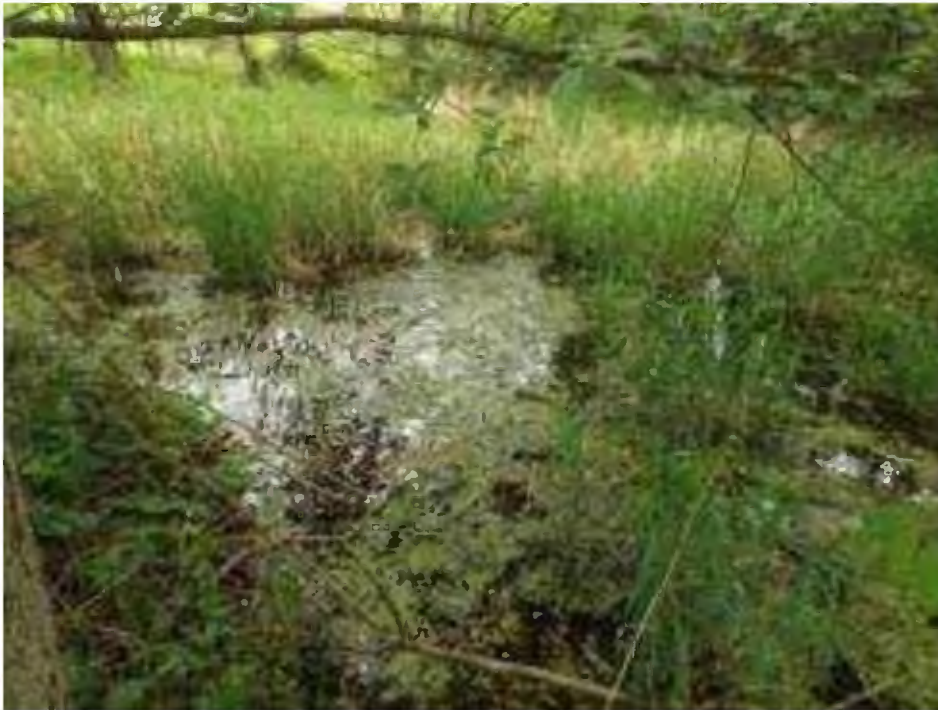
**Bild Nr. 85**

Weiher südwestlich der Reithalle (Bauteil 7) und nordwestlich vom Reitplatz (Bauteil 11)

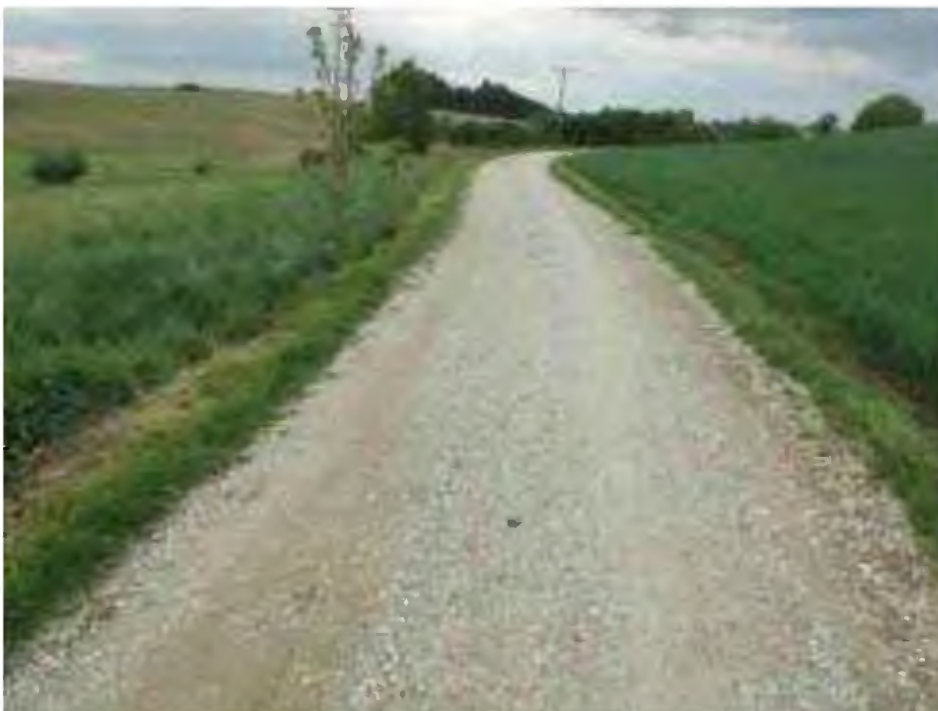
**Bild Nr. 86**

Schotterweg westlich der Hofstelle

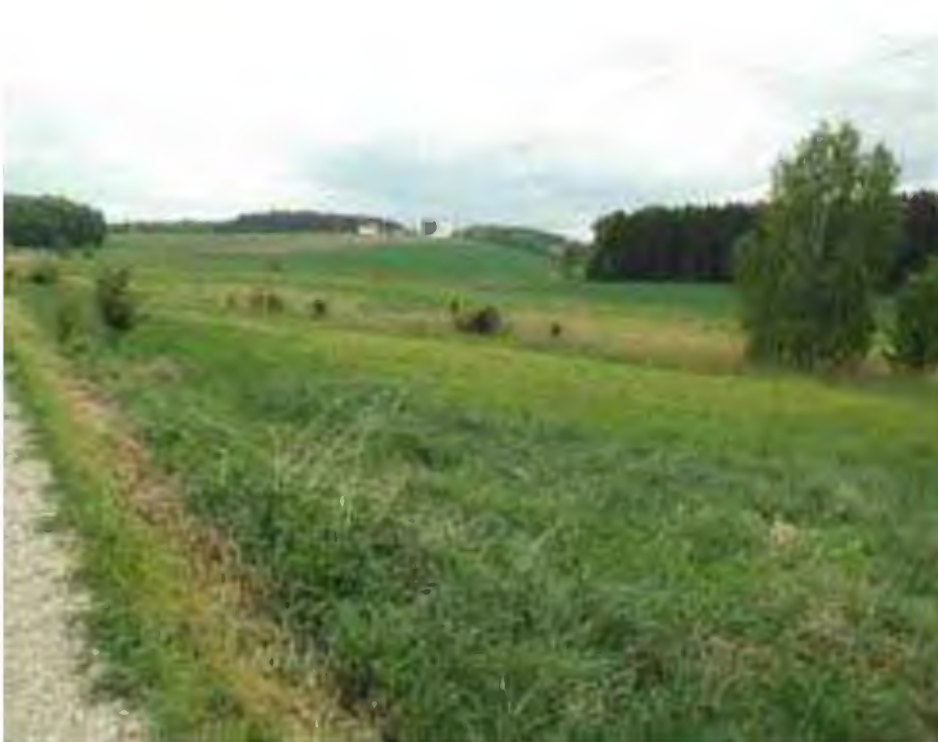
**Bild Nr. 87**

südwestliche  
Grünlandteilfläche  
von Flurstück 581

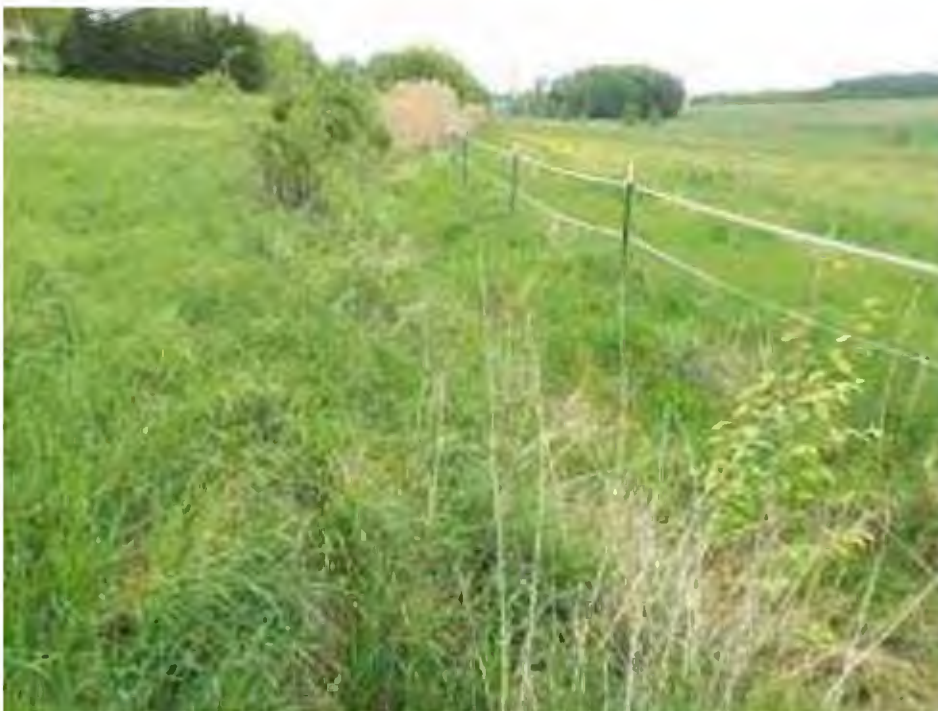
**Bild Nr. 88**

Graben, der an der  
südlichen Grenze  
von Flurstück 581  
verläuft

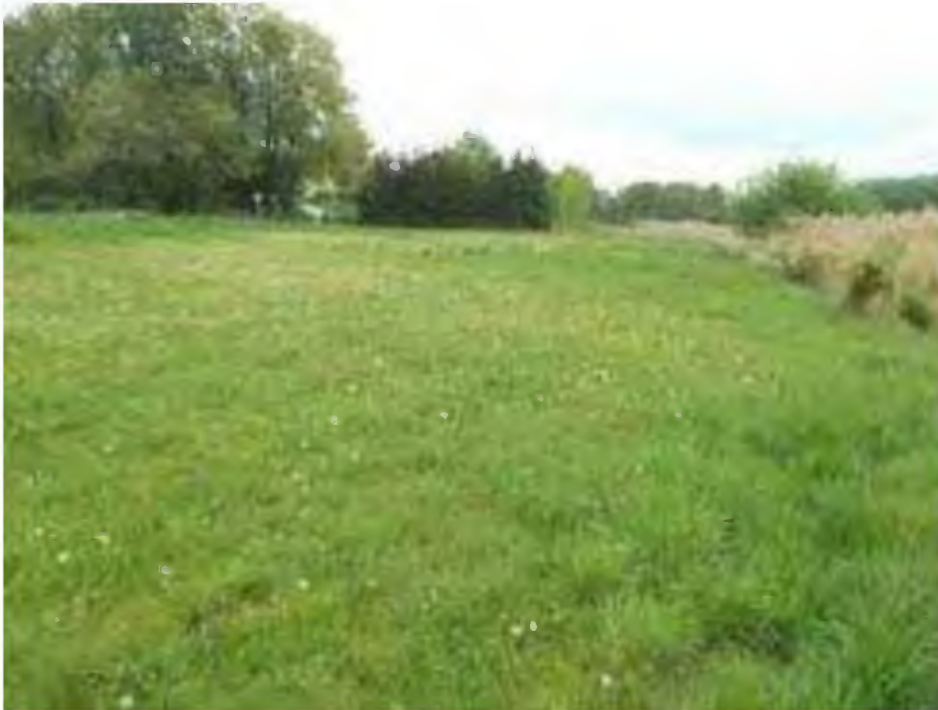
**Bild Nr. 89**

Aufgrund der unregelmäßigen Ausformung und der Beeinträchtigung durch Feuchtigkeit wird ein Abschlag vom Basiswert Grünland vorgenommen.

Grünlandteilfläche  
westlich und süd-  
westlich des Reit-  
platzes (Bauteil 11)

Grünland entlang  
des Grabens und  
südlich des Reit-  
platzes durch  
Feuchtigkeit  
beeinflusst (Schilf-  
bewuchs)

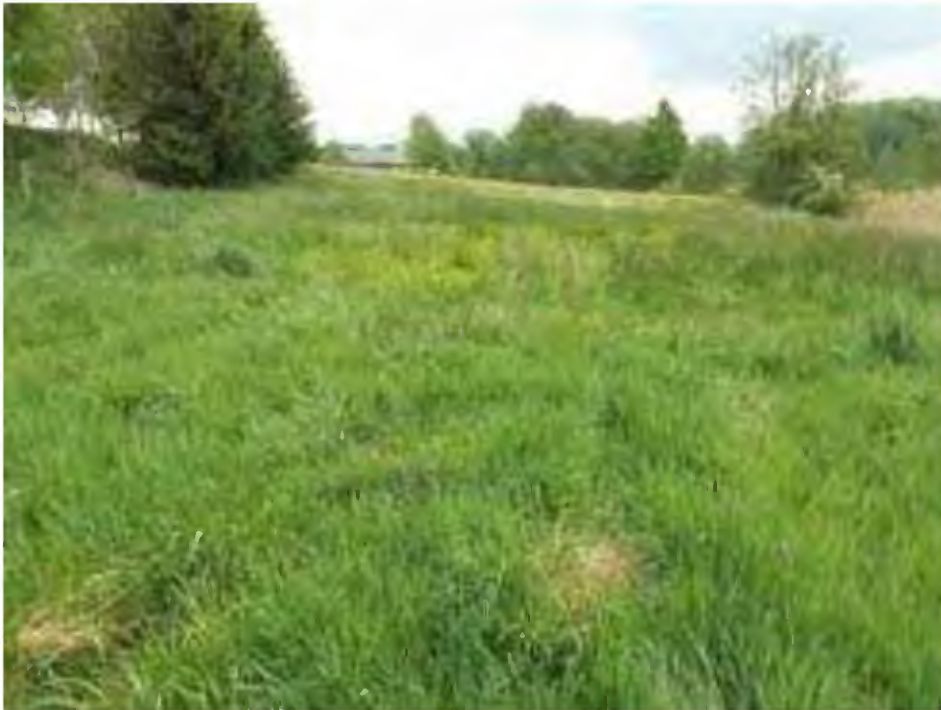
**Bild Nr. 91**

Grünlandteilfläche  
südlich der Hof-  
stelle

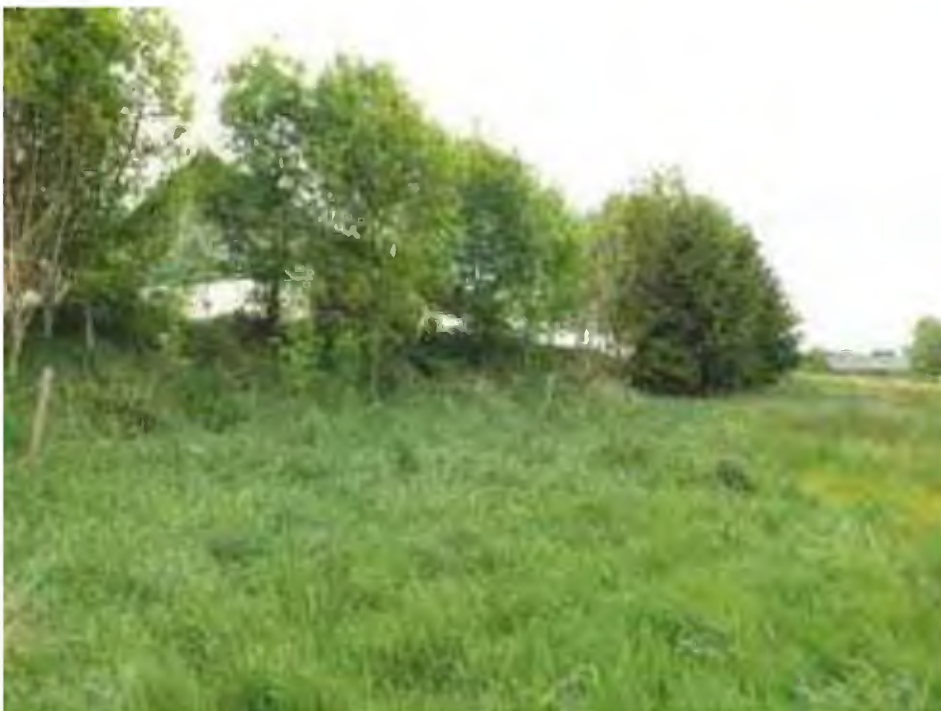
**Bild Nr. 92**

Böschung südlich  
der Hofstelle bzw.  
südlich von  
Bauteil 4 (Stadt)

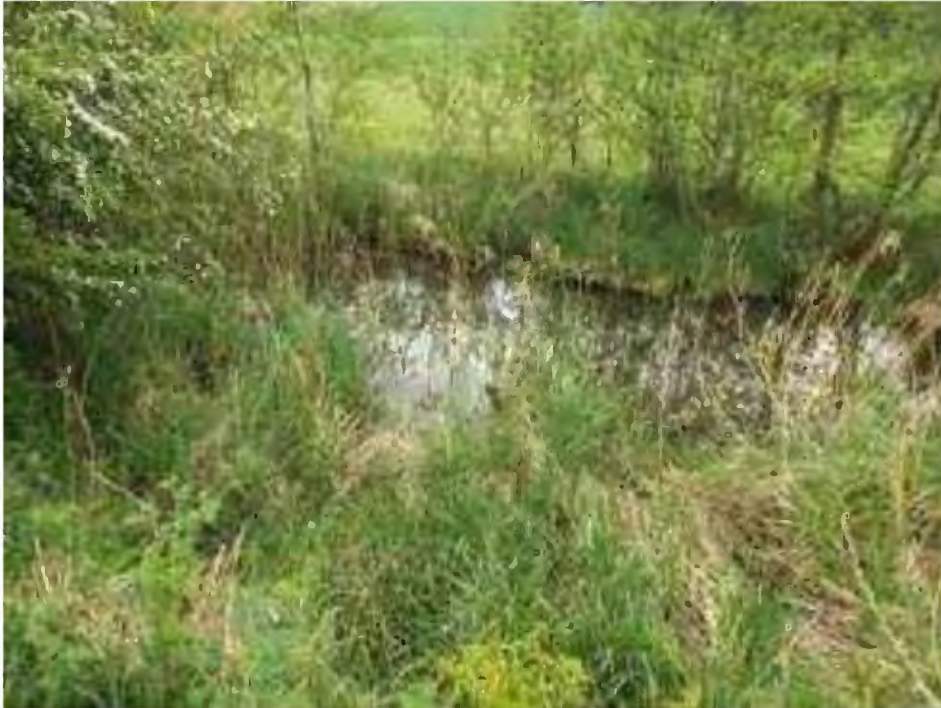
**Bild Nr. 93**

Graben an der südlichen Grenze von Flurstück 581

von diesem Standort verbreitert sich der Graben in Richtung Osten

Graben gehört in diesem Bereich nicht zum Grundstück

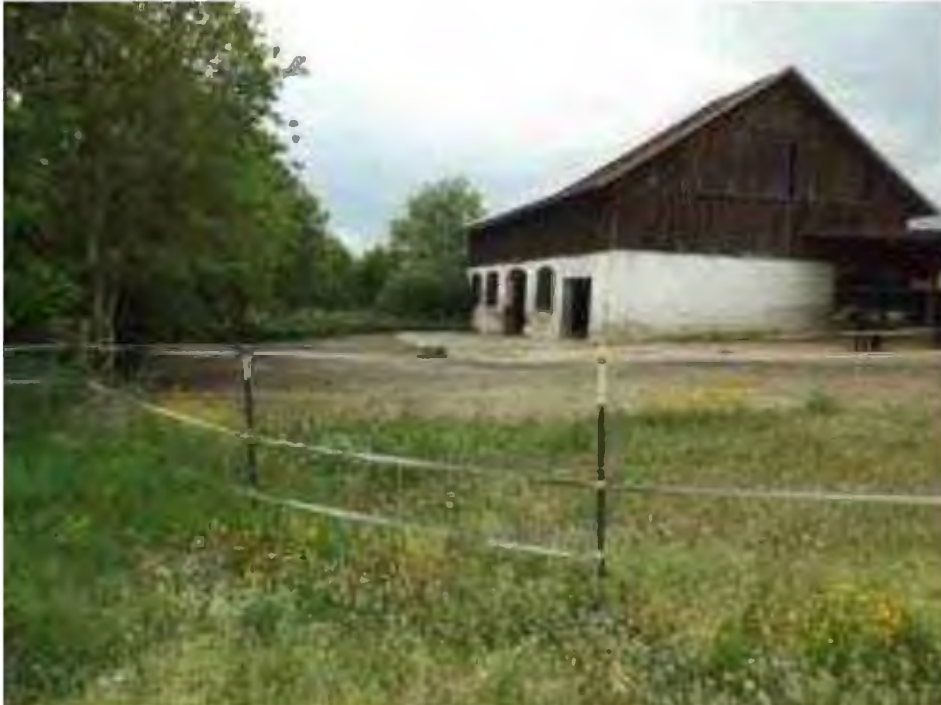
**Bild Nr. 94**

Laufhof (mit Elektrozaun) südlich und östlich von Bauteil 4 (Stall)

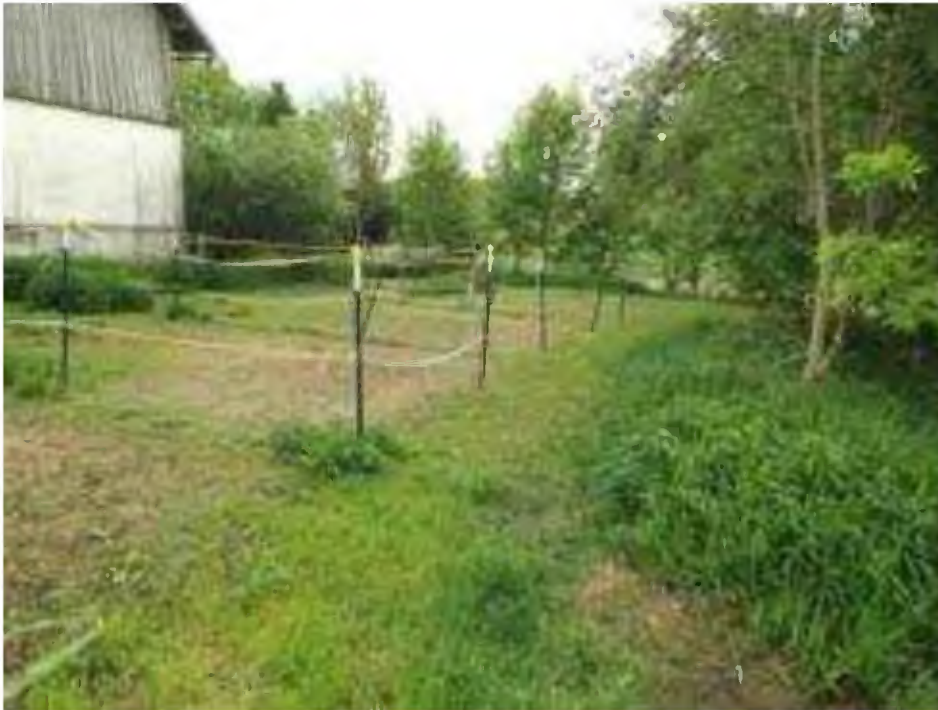
**Bild Nr. 95**

Fläche westlich  
von Bauteil 4  
(Stadl)

Paddocks für  
Pferde  
(Lehmboden)

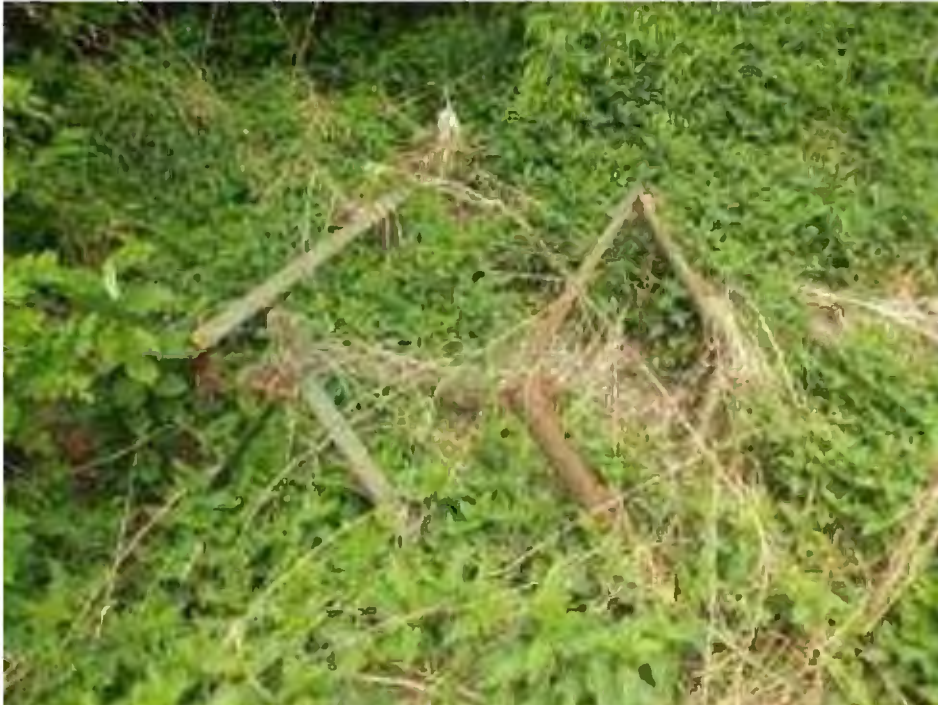
**Bild Nr. 96**

Rahmen einer  
alten Wiesen- oder  
Ackeregge (ohne  
Elemente)

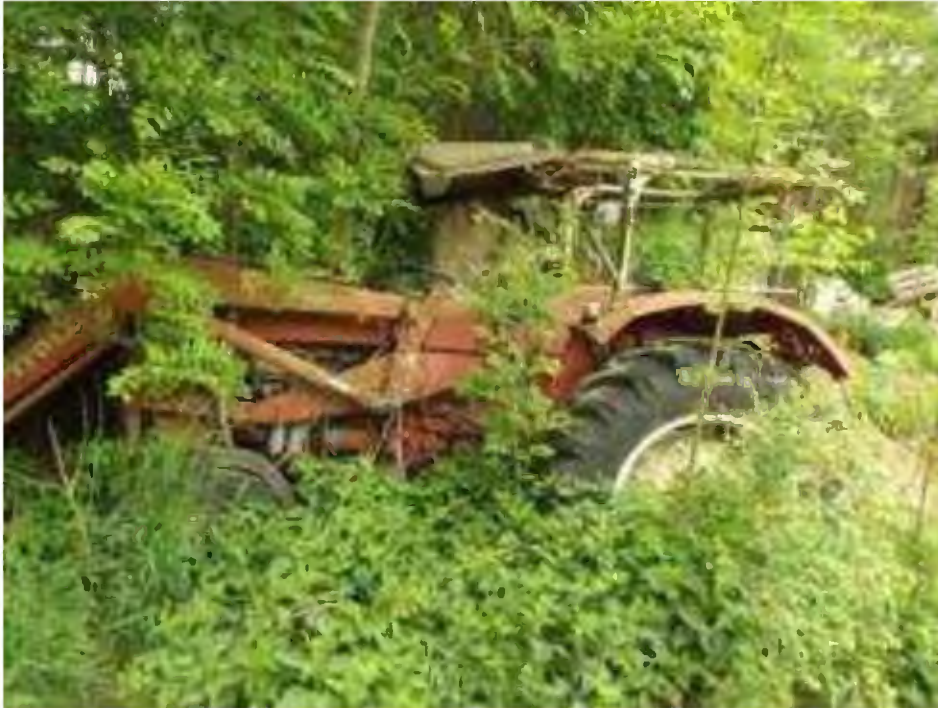
**Bild Nr. 97**

alter Schlepper  
IHC / McCormick  
624 S mit Stoll  
Frontlader im  
Fremdeigentum

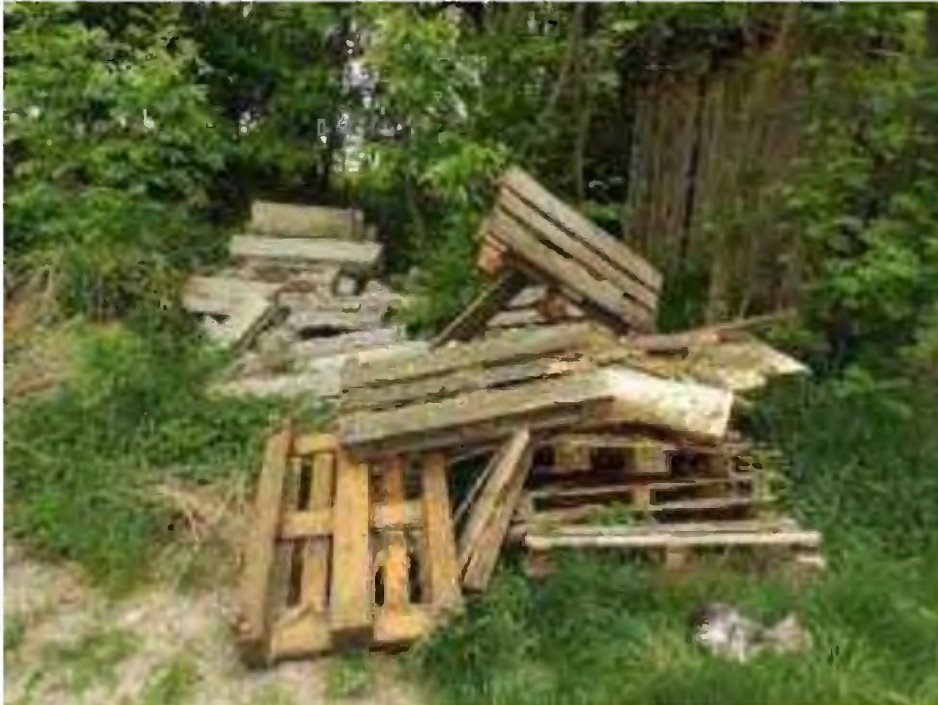
**Bild Nr. 98**

alte Paletten und  
Granitsteine im  
Hintergrund
