VERKEHRSWERTGUTACHTEN

Wohn- und Geschäftshaus mit Garage,
Sebastianigasse 2, 83395 Freilassing

Amtsgericht Traunstein, Vollstreckungsgericht
Herzog-Otto-Str. 1, 83278 Traunstein
Aktenzeichen: 4 K 64/24

27. Juni 2025

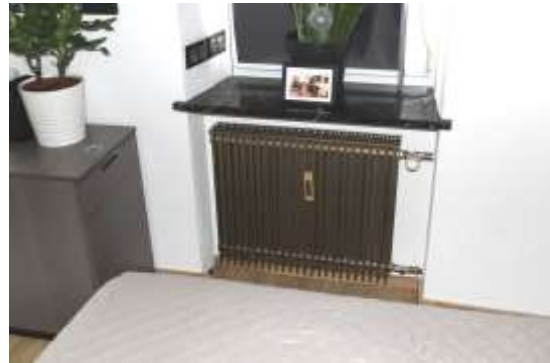
Abb. 19b: unterschiedliche Heizkörperarten (beispielh.)

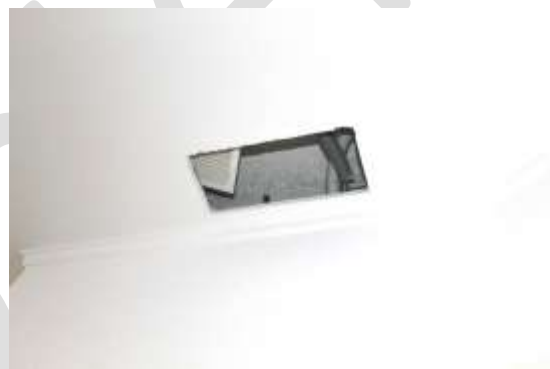
Abb. 19c: Lüftungsgitter Decke (beispielhaft)

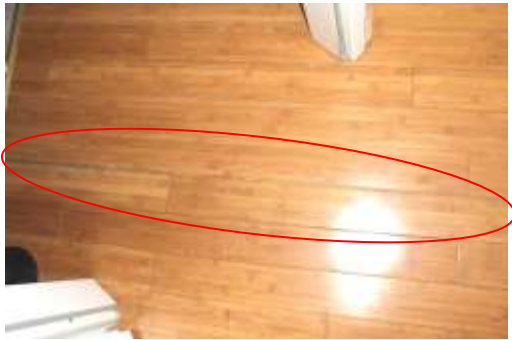
Böden	<p>Unterschiedlich gestaltet: Anthrazit-marmorierter Fliesenboden (bei der Ladentür/Heizkörpernische aufgrund einer Reparatur eines Rohrschadens einige Fliesen schwarz ersetzt und kleiner Abschnitt ohne Bodenfliesen, dieser Bereich hat nur einen schwarzen Anstrich - Restfertigstellungsbedarf), mehrfarbig marmorierter Natursteinboden, Laminat im Fliesen- und Holzdesign (stellenw. beschädigt, mit Gebrauchsspuren, Übergänge sichtbar), Bambus-Parkett (z. T. mit großen Fugen/Lücken)</p>

Abb. 20a: Bambusparkett – lückenhaft

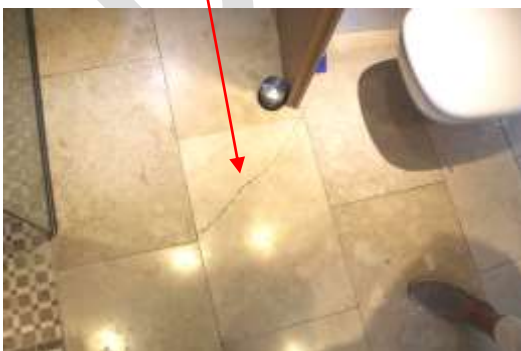
Abb. 29a: Marmor gesprungen

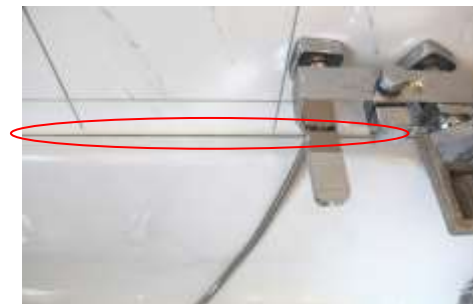
Abb. 29d: Silikonfugen offen (beispielhaft)

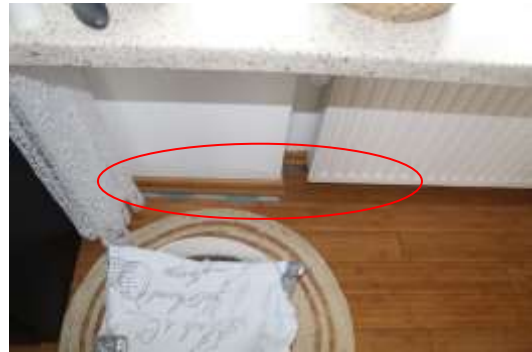
Abb. 31b: Lücken im Parkett

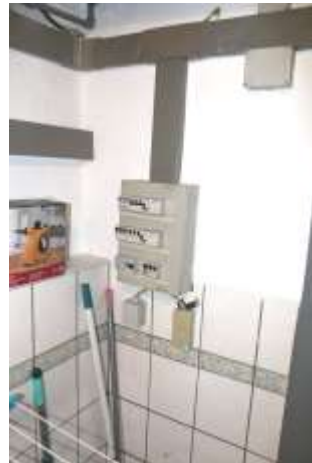
Abb. 44: Putz-/Farbschäden durch Feuchtigkeit im KG-Sockelbereich (beispielhaft)

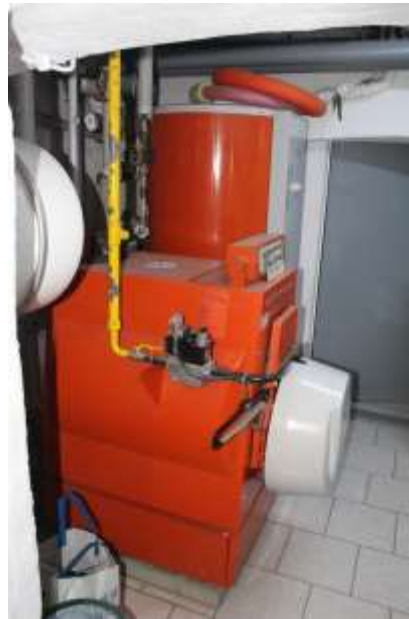
Abb. 48: KG - Gasanschluss,
Feuchtigkeitsschäden, beispielhaft

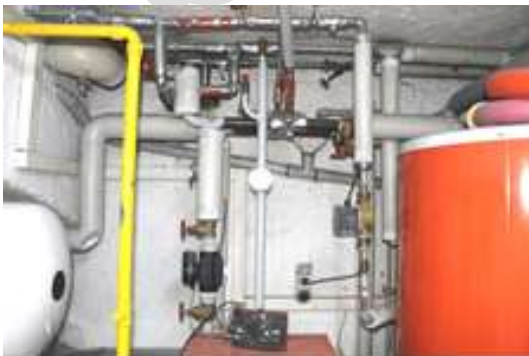
Abb. 49: KG- Offene Reparaturstellen
ehem. Wasserschaden

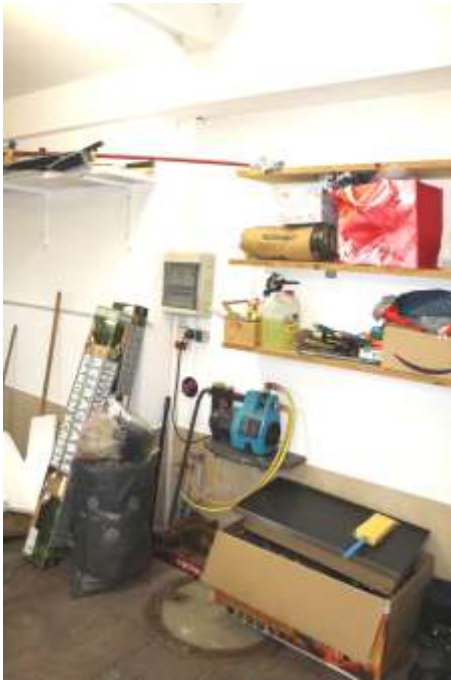
Abb. 52d: Garagendecke Schimmel

- Reparatur/Erneuerung des lt. Aussage defekten Herdes, Abflusses und Dunstabzuges
- Beseitigung von Gebrauchsspuren an den Böden in der Garage und im überdachten Abstellbereich
- Beseitigung der Ursache der Wandfeuchte und Schimmelbildung in der Garage und der entstandenen Putz- und Farbschäden
- Befestigung der z. T. unzureichend montierten Geländer im Außenbereich
