# Verkehrswertgutachten

| Aktenzeichen | 2 K 23/25 |
| Objekt | Bürogebäude mit Wohnung und Garagen<br>Reinholdstraße 5, 5a<br>87719 Mindelheim |
| Wertermittlungstichtag | 25.03.2026 |

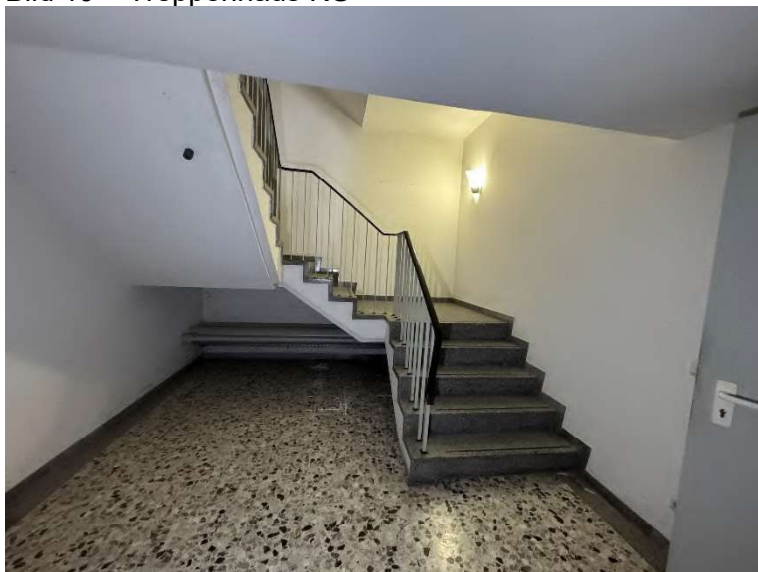
Bild 19 – Treppenhaus KG

| Baumängel/Bauschäden Bürogebäude Ost | Wertminderung |
|---|---|
| - Verfärbungen, Ausblühungen und Putzabplatzungen, tlw. mit Schimmelbildung an den Kellerwänden teilweise raumhoch infolge Wandfeuchte, modriger Geruch in den Kellerräumen und im Treppenhaus | 40.000 € |

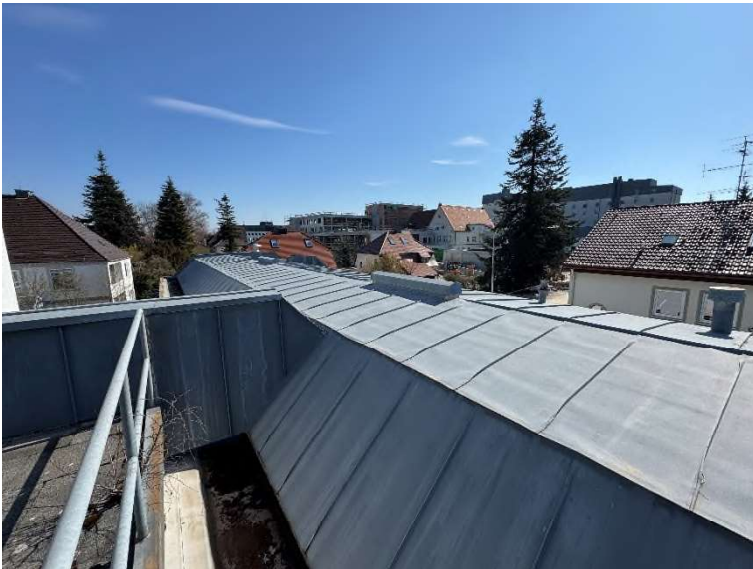
Bild 92 – Dachfläche

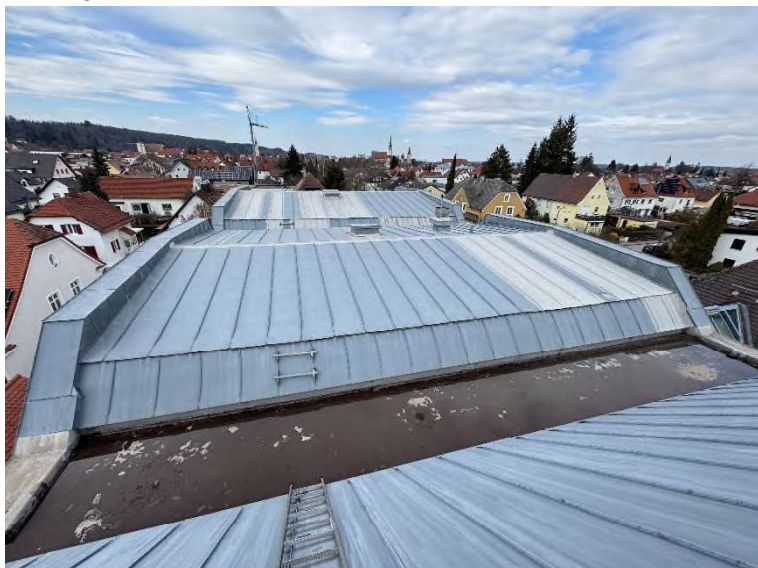
Die Titanzinkblecheindeckung der flach geneigten Satteldächer im Bereich der nördlichen Hälfte des Hauptgebäude wurden infolge Undichtigkeiten bereits großflächig mit einer Schutzbeschichtung versehen. Die Dacheindeckung ist in diesem Bereich erneuerungsbedürftig. Die Flachdachabläufe der Kastenrinnen sind voller Laub und daher funktionsuntüchtig. Die Entwässerung der Kastenrinnen erfolgt daher größtenteils nur noch über die Notüberläufe.

Bild 181 – Blick auf nördliche Satteldächer

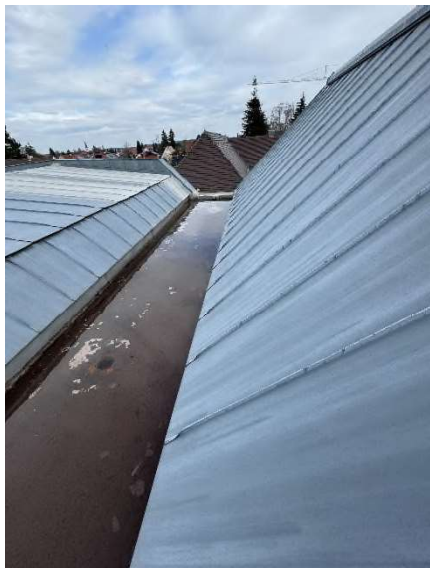
Bild 182 und Bild 183 – Blick auf Kastenrinnen mit verstopftem Ablauf
