Gutachten
25 07 47 NU

Verkehrswert

des bebauten Grundstücks
Herrnholzstr. 4 in 89362 Offingen

Einfamilienhaus mit breiter Garage

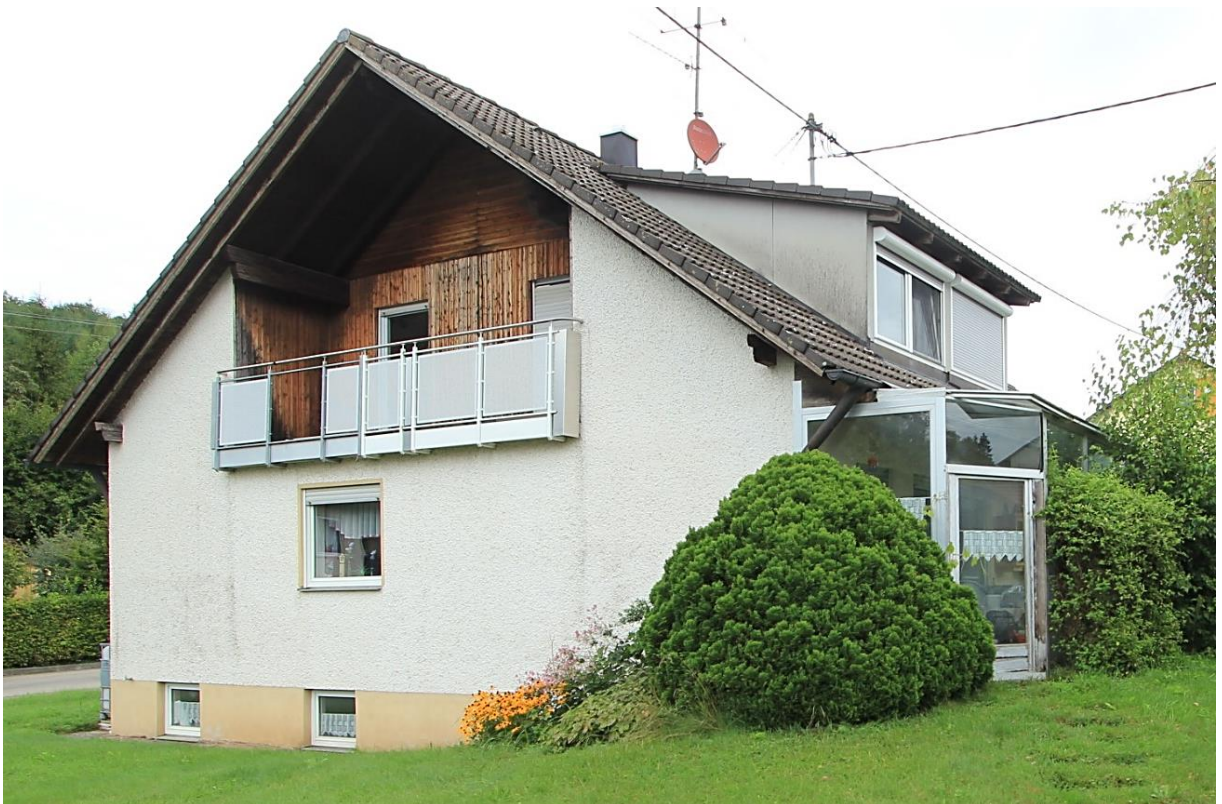
Besondere Bauteile	<p>Eingangstreppe. Überdachter Giebelbalkon im OG mit Holzverkleidung (in Bruttogrundfläche enthalten). Dachgaube. Treppe im UG der Garage. Vordach Garage.</p> <p>Unfachmännisch zusammengebauter Wintergarten aus verschiedenen Fensterelementen mit zahlreichen Mängeln und abgesenktem Boden, ohne Zeitwert.</p>
	Außenanlage	<p>Garagenzufahrt und Hof mit alten Betonsteinen. Rest einfache Grünanlage mit einzelnen Büschen und Bäumen.</p>
Technische Installationen	Heizung	<p>Ölzentralheizung mit altem Kessel von 1974. (Angabe der Beteiligten). 4 PVC-Tanks à 1.500 l, einer davon ist zusammengefallen.</p>
	Elektroinstallation	<p>Ursprüngliche Installation unter Putz.</p>
	Sanitärinstallation	<p>Ursprüngliche Installation und Badausstattung. Im DG kein Bad, nur WC vorhanden.</p> <p>Weitere Einzelheiten siehe Beschreibung der Wohnung.</p>
	Energieausweis	<p>Ein Energieausweis ist nicht vorhanden/wurde nicht vorgelegt.</p> <p>Das Gebäude entspricht wohl nicht den derzeitigen Anforderungen an das Gebäudeenergiegesetz.</p>

Wohnhaus mit Wintergartenanbau von Südwesten

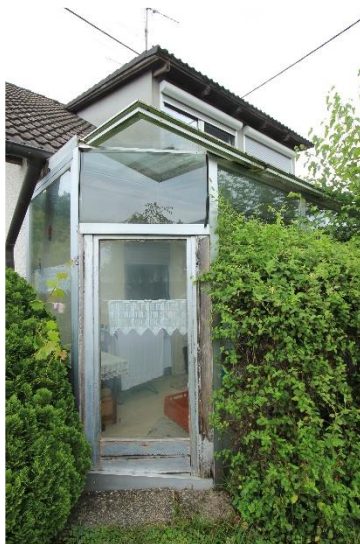
Wintergarten

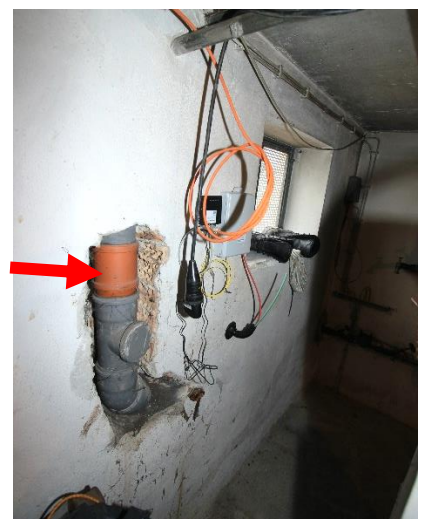
Geflicktes Abwasserrohr

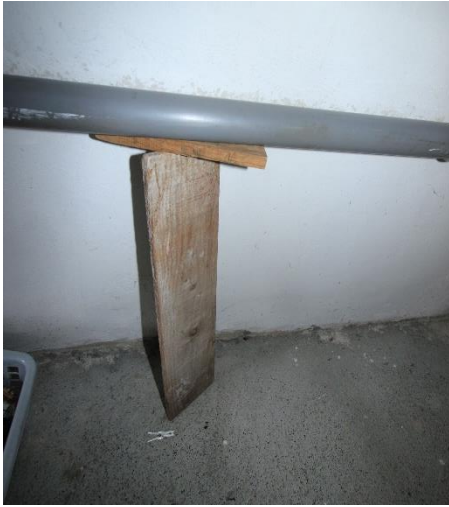
Abgestütztes Abwasserrohr

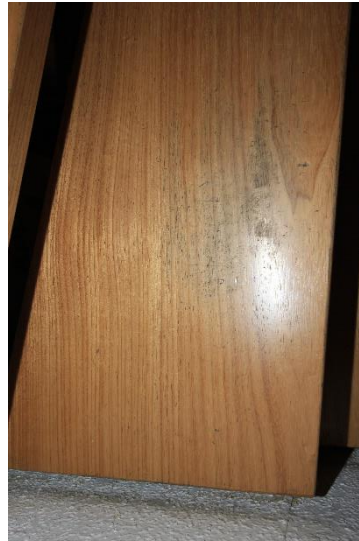
Abgenutzte Holzstufen

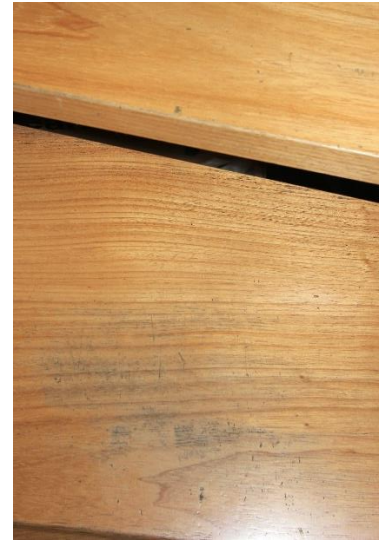
Abgenutzte Holzstufen

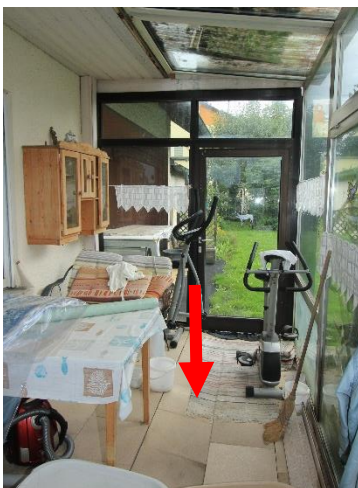
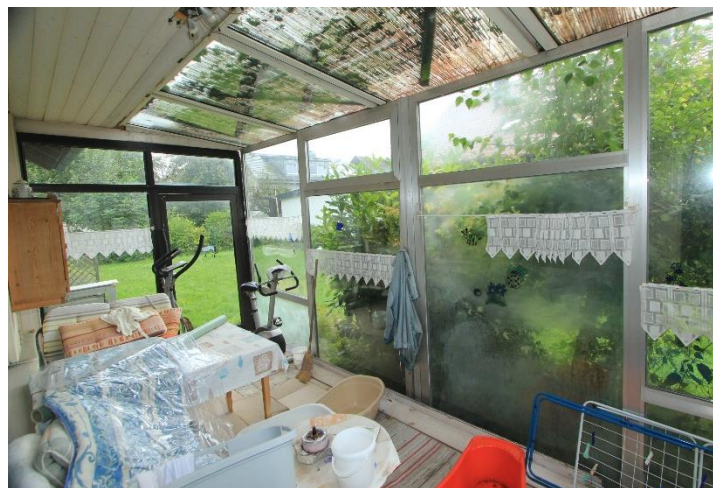
- 1 Eingangsflur
- 1 Vorraum WC
- 1 Gäste-WC mit Stand-WC mit altem Druckspüler und Handwaschbecken
- 1 Flur zum Treppenhaus
- 1 Bad mit Badewanne, Duschwanne und 2 Handwaschbecken
- 1 großes Schlafzimmer mit Terrassentür
- 1 Treppenhaus mit Flur
- 1 Küche als Durchgangsraum
- 1 Speis
- 1 Esszimmer als Durchgangsraum, offen zum Wohnzimmer
- 1 Wohnzimmer mit Tür zum Wintergarten, offen zum Esszimmer
- 1 teilüberdachte Terrasse
- 1 provisorischer zusammengebauter Wintergarten aus verschiedenen Fensterelementen mit abgesenktem Boden und zahlreichen Mängeln

Unfachmännisch zusammengebauter Wintergarten, Pfeil Bodenabsenkungen

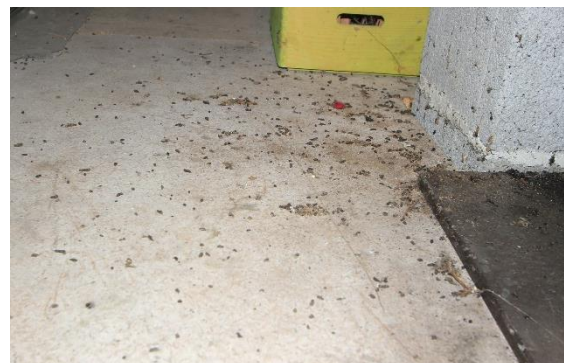
Übertrag vorläufiger marktangepasster Sachwert		€ 374.000,00
Berücksichtigung der besonderen objektspezifischen Merkmale		
. /. Kostenabschlag für Einbau eines neuen Heizkessels mit Solarunterstützung psch.	- = €	25.000,00
. /. Wertabschlag aufgrund des vorhandenen Reparatur- und Renovierungsanstaus, der undichten Fenster sowie des fehlenden Estrichs in der Waschküche im UG psch.	- = €	22.000,00
. /. Kostenabschlag wegen marodem Garagendach (Feuchteschäden, asbesthaltige Welleternitdeckung und Attikaschäden) ca. 52 m ² x € 115,00/m = € 5.980,00 gerundet	- = €	6.000,00
. /. Wertabschlag wegen Feuchteproblem im UG psch.	- = €	10.000,00
. /. Wertabschlag wegen Tierkot im Dachspitz psch.	- = €	1.000,00
Sachwert		€ 310.000,00

Tierkot auf dem Boden
