VERKEHRSWERTGUTACHTEN

Einfamilienhaus mit Garage,
Gaishacken HsNr. 5, 83209 Prien am Chiemsee

Amtsgericht Rosenheim, Außenstelle Bad Aibling, Vollstreckungsgericht
Bismarckstraße 1, 83022 Rosenheim
Aktenzeichen: 801 K 39/23

22. Februar 2024

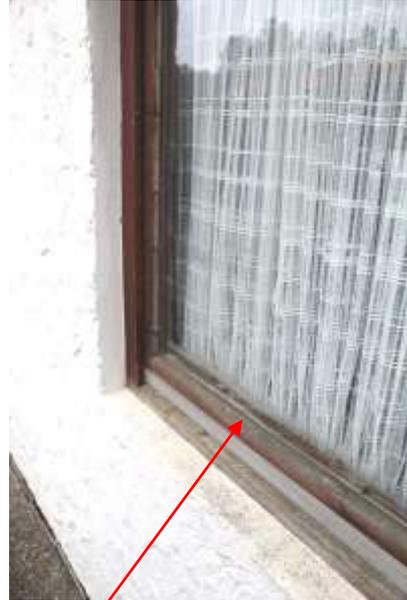
Abb. 10: Zustand Garagenfenster Nordseite

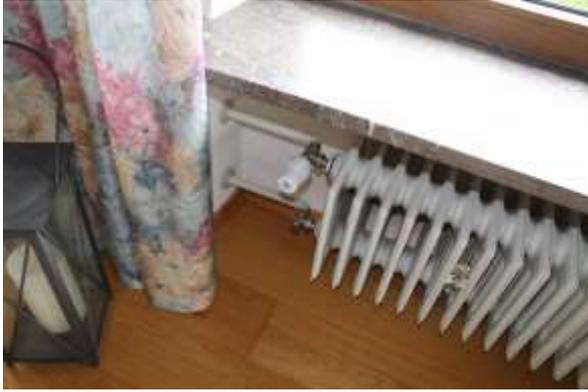
Abb. 19d: Rippenheizkörper mit
Thermostatventilen (beispielhaft)

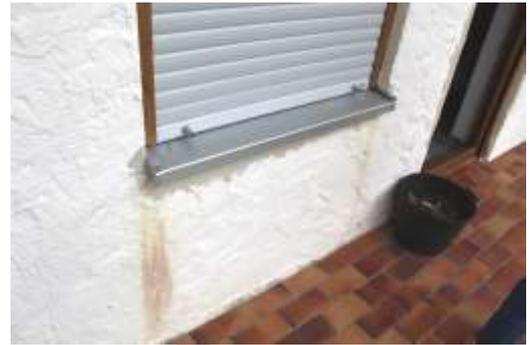
Abb. 32: Westfassade, anstrichbedürftig

- Sanierung der Betonschäden am Westbalkon
- Ausbesserung von kleineren Putzschäden an der Fassade, Neuanstrich
- Durchführung von Schönheitsreparaturen, wie kleinere Putzausbesserungen, Neuanstrich, Gebrauchsspuren an Türen, Zargen und Böden beseitigen, Überarbeitung der Lackschäden an den Rippenheizkörpern, usw.

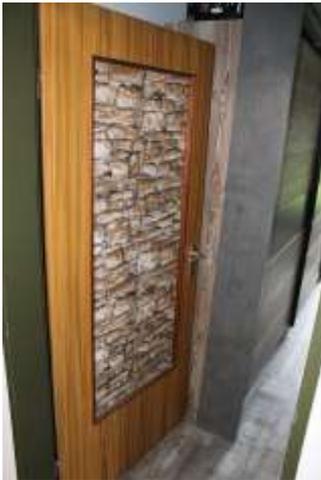
Abb. 35a: Schlafzimmertür beklebt

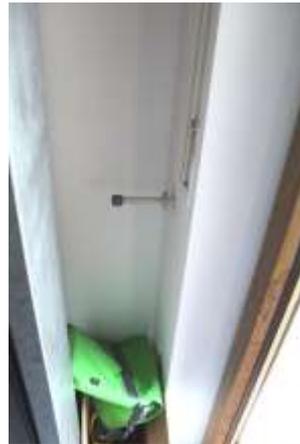
Abb. 35d: Demontierter Heizkörper

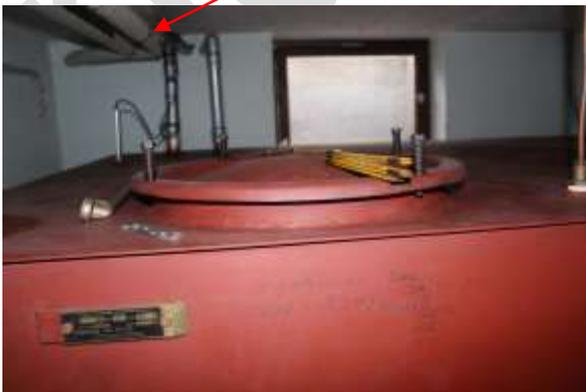
Heizung/Wasser Beheizung des Anwesens durch Öl-Zentralheizung mit Brauchwassererwärmung, Marke Strebel, Camino, BJ. 10/1973, 35 kW; Brenner Marke MAN, RE 1.19 H, BJ. 2002, mit Gebläse; Beheizung der Räume mittels Rippen-Heizkörper mit Thermostaten; z. T. mit Lackschäden; Treppenhausbereich EG und WC EG lt. Aussage mit Fußbodenheizung - vermutlich über Rücklauf, da kein separater Heizkreis vorhanden. Heizkörper im Schlafzimmer im OG abmontiert; Stahltank ohne Innenhülle, 6.900 l, BJ. 1973; Tankprüfung empfohlen; Tür des Tankraumes ausgehängt; Ölauffangwanne entspricht nicht den Vorschriften (3-lagiger Anstrich nicht ersichtlich); Rohrisolierungen dünn und teilweise schadhaft

Abb. 46b: Tankraumanstrich, 3 lagiger
Anstrich nicht ersichtlich

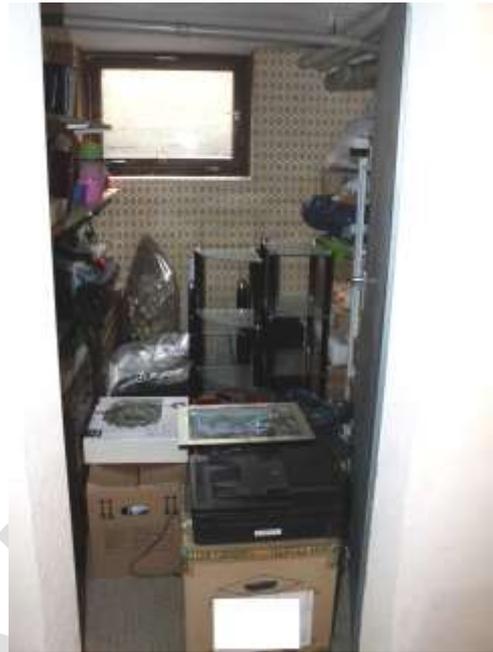
Abb. 48: Alter Kunststoffboden,
Asbestverdacht?
