Gutachten-Nr. 2023-1151-1 vom 19.08.2024

Bewertungsobjekt 21129 Hamburg
Neuenfelder Fährdeich 80, 80a-k-88
östlich Neuenfelder Fährdeich 120

Ergänzungsgutachten

zum Verkehrswertgutachten Nr. 2023-1151 vom 29.07.2024
zum Ausweis der Einzelwerte im Zwangsversteigerungsverfahren

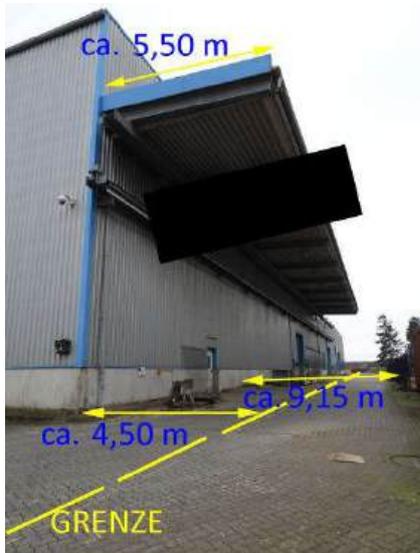
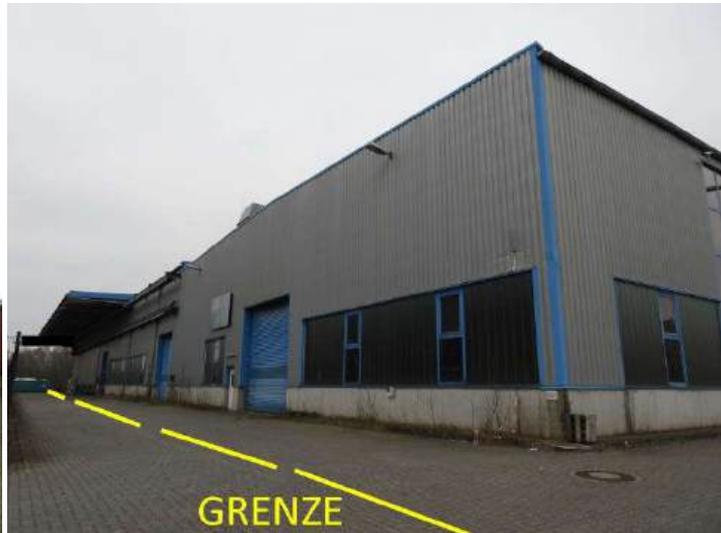
Im Ortstermin wurde festgestellt, dass die Zäune im Westen und angrenzend im Norden abweichend zu den Flurstücksgrenzen gestellt sind. Dieses resultiert daraus, dass sonst keine Umfahrbarkeit für die Feuerwehr bestehen würde. Hier fehlen jedoch die rechtlichen Absicherungen.

Nachfolgend Fotos von den Ortsterminen. Die Flurstücksgrenze verläuft im Westen auf einer Tiefe von 4,50 m, der Zaun befindet sich im Abstand von 9,15 m.

Grenze im Westen des Grundstücks (Flurstück 3421), links Ansicht von Norden, rechts Ansicht von Süden)

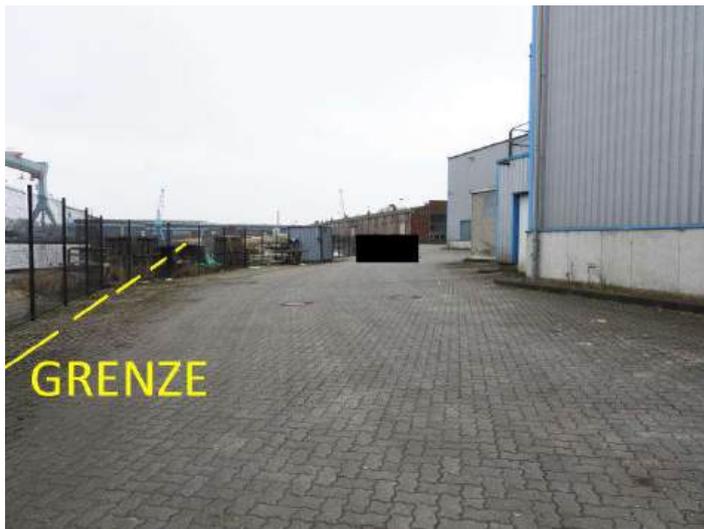
Ansicht im Nordwesten

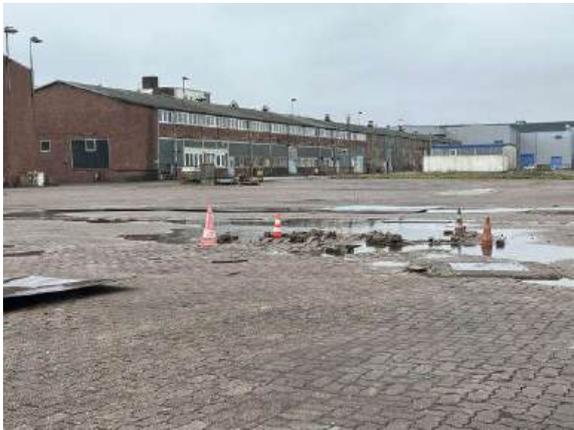
Die überwiegende Grundstücksflächen sind mit unterschiedlichen Materialien befestigt. Teilweise bestehen erhebliche Unebenheiten und Absackungen. Durch den Ausbau von Maschinen, Schienen und Krahananlagen sind Löcher im Boden vorhanden, die nicht geschlossen wurden. Insbesondere im nördlichen Bereich der Halle 11 sind die Kaianlage, unter Anderem durch den Abbau der Krähne, unterspült und die Befestigungen sacken ab.

Absackungen der Pflasterung, hier zw. Halle 11 und 24

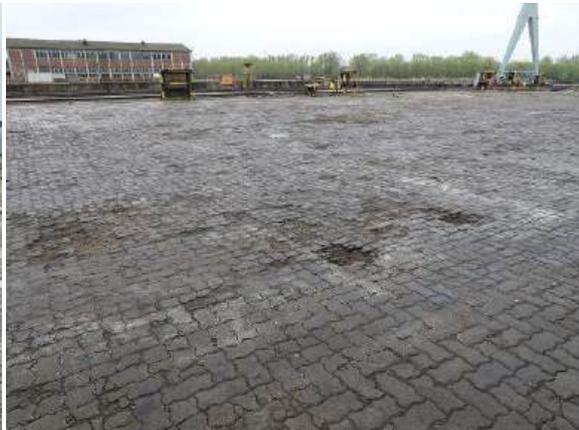
Unebenheiten Pflasterungen

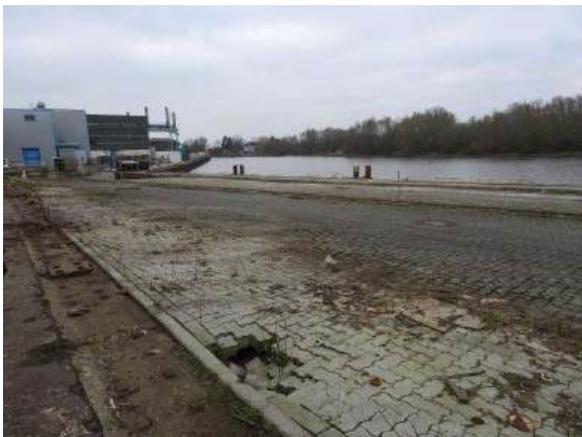
Absackungen Pflasterungen

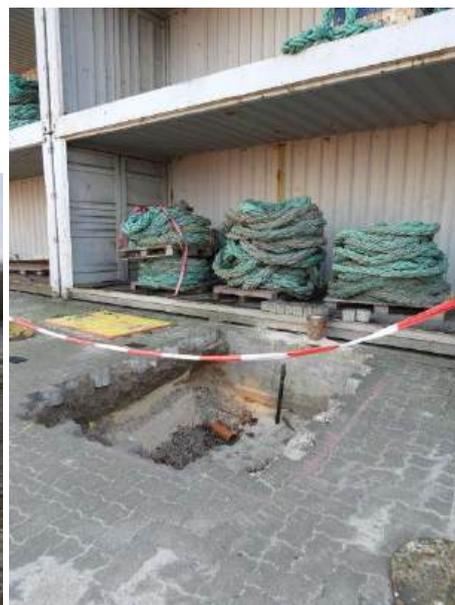
Eine Wasserversorgung besteht seit November 2023 nicht. Im Süden des Hafenbeckens ist ein Teilbereich zur Ursachenfindung ausgegraben. Der Mitarbeiter vor Ort teilt mit, dass die Kosten für eine Zwischenlösung mit rd. 50.000,00 € benannt werden. Die Wasserversorgung des Este-Sperrwerks erfolgt ohne vertragliche Absicherung ebenfalls über das Werftgelände.

Aufgrabung Wasserleitung vor der Lärmschutzwand

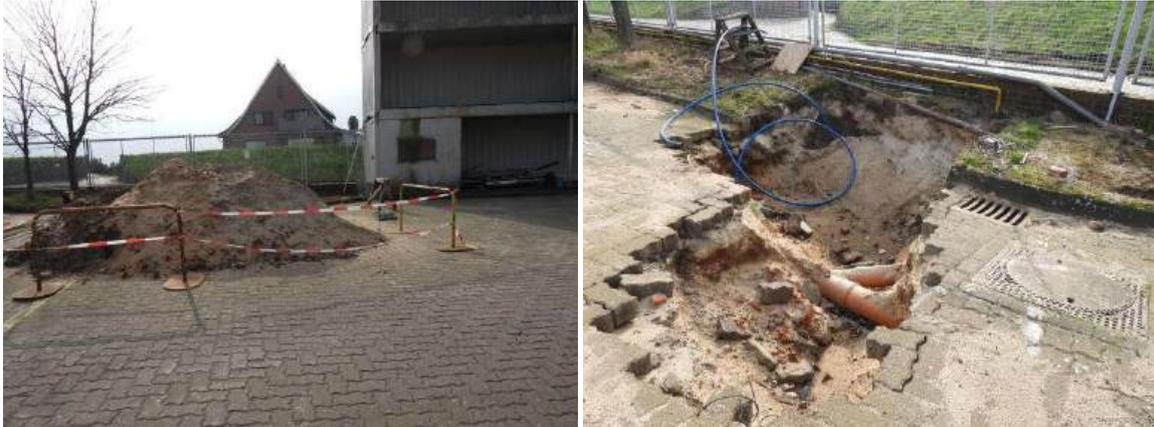
Aufgrabungen im Süden der Halle 11 neben der Lärmschutzwand aus Containern

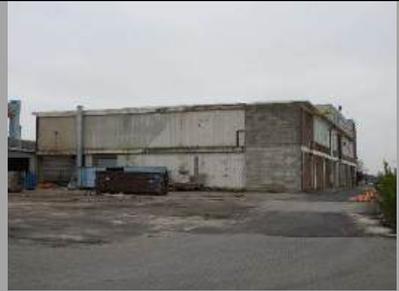
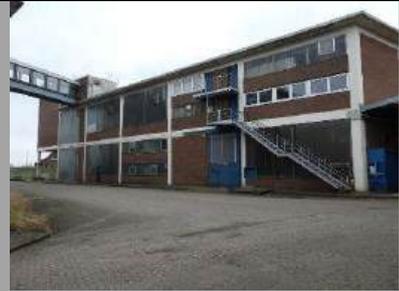
HALLE 16 und Fußgängerbrücke

Zustand			
Zustand		überwiegend abgängig		
Bezeichnung		ehem. Tischlerei und Fußgängerbrücke zu Verwaltung Halle 50		
Baujahre		Ursprung 1971 Aufstockung 1982		
Aufteilung	Ebene 0		Magazine/Werkstatt/Sozialräume	
	Ebene 1		Sozialräume/Lagerfläche	
	zw. Ebene 1/2		Sozialraum/Büro/Serverraum	
	Ebene 2 Aufstockung		Büro	
Außenmaße Fläche		$(64,30 \text{ m} + 85,60 \text{ m}) / 2 \times (38,60 \text{ m} + 50,30 \text{ m}) / 2 = 3.331,53 \text{ m}^2$ Aufstockung Büroräume 1.043 m ² Heizungsraum 94 m ² Treppenhaus 38 m ² Brücke 33 m ²		
Höhen		Ursprung 11,15 m Aufstockung Büroräume, Heizungsraum + 3,73 m über Ursprung Aufstockung Treppenhaus + 5,55 über Ursprung Fußgängerbrücke 3,40 m		
BRI-Halle 16	Ursprung, Aufstockung, Heizungsraum und Treppenhaus ³⁰			
	Ursprung	3.331,53 m ² * 11,15 m	37.147 m ³	
	Aufstockung	1.043,44 m ² * 3,73 m	3.892 m ³	
	Heizungsraum	94,39 m ² * 3,73 m	352 m ³

gestrichen. Stand-WC-Anlagen in Kabinen, Handwaschbecken mit Durchlauferhitzer. Die Räume sind innenliegend.
Sonstiges	Aufstockung teilweise mit Klimaanlage
Mängel/Schäden	Diverse Rissbildung und Abplatzungen sowie Korrosion an Innen- und Außenwänden. Verglasung zum Teil defekt. Heizungs-, Wasser- und Abwasserleitungen verlaufen teilweise vor der Wand. Sanitäre Ausstattung überwiegend veraltet und abgängig. Massive Feuchteschäden im Decken und Wandbereich. Der Fußboden in den Sozialräumen des Zwischengeschosses wirkt wenig tragfähig. In den Räumen steht Wasser, teilweise ist der Sockel komplett durchfeuchtet. Unter der Sohle drückt Wasser nach oben.
Fußgängerbrücke	
Verbindungsgang vom 2. Obergeschoss des benachbarten Verwaltungsgebäudes (Halle 50).	
Bauweise	Stahlkonstruktion
Außenwände	beidseitiges Teakholz-Fensterband mit Metallgeländer Brüstung lt. Baubeschreibung Siporexplatten
Fußboden	lt. Baubeschreibung Siporexplatten

Dach	lt. Baubeschreibung Siporexplatten und Dachpappe
Fenster	Teakholz-Fensterband
Bodenbeläge	PVC-Fliesen
Wandbeläge	geputzt und gestrichen
Deckenbeläge	augenscheinlich Metalldecke
Innentüren	einfache doppelflügelige Schwingtüren aus Holz mit Glasausschnitt grenzen den Gang zu den Gebäuden ab
Elektrik	Beleuchtung vorhanden
Heizung	unbeheizt
Mängel/Schäden	Wand- und Bodenbeläge abgängig, Feuchteschäden, augenscheinlich mangelnde Tragfähigkeit

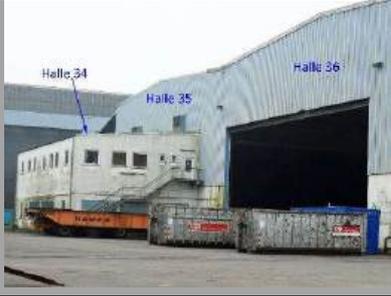
HALLE 34

Zustand abgängig			
Bezeichnung	Dockmagazin			
Baujahr	1978 Aufstockung 1991			
Aufteilung	Ebene 0	Kleider- und Werkzeugkammern		
	Ebene 1	Büros/Umkleideräume/Sanitarräume		
Außenmaße	25 m x 12 m	300,00 m ²		
Höhen	Traufhöhe 12,83 m	Firsthöhe 14,06 m	im Mittel 13,45 m	
BRI	300,00 m ² x 13,45 m	4.034,00 m ³		
Bauweise	Massivbauweise			
Fundamente/Baugrund	Sohlplatte und Pfahlgründung lt. Bauakte			
Bodenbelag	PVC-Bodenbelag			
Außenwände	Stahlrahmen, Gasbetonsteine, Putzfassade			
Innenwände	im Obergeschoss verzinkte Stahlleichtbauwände mit Dämmung und beidseitig Rigipsplatten lt. Bauakte			
Decke	Stahlbeton lt. Bauakte			
Dach	Flachdach, Eindeckung mit Trapezblech, keine Dämmung. Entwässerung über vorgehängte Dachrinnen und Fallrohre in Zink.			
Treppe	Stahltreppen mit Lochblechstufen und seitlichem Geländer			
Fenster/Belichtung	Erdgeschoss Fenster und Lichtbänder. Obergeschoss Kunststofffenster, Isolierverglasung, 1990. Lichtkuppeln vermutlich 1991

Bodenbeläge	Obergeschoss PVC-Bodenbelag, Fliesenbelag
Wandbeläge	im Obergeschoss geputzt und gestrichen
Deckenbeläge	im Obergeschoss Akustikdecken mit Beleuchtung und in den Sanitärräumen mit Entlüftung
Innentüren	Stahlzargen, Holztüren
Mängel/Schäden	Die Fassade weist diverse Abplatzungen und Risse auf. Putzfassade mit Grünbelag. Das Erdgeschoss war nicht zugänglich. Die Türen sind stark korrodiert und lassen sich nicht öffnen. Zum Teil verlaufen die außen liegenden Stahltreppen vor den doppelflügeligen Türen. Ältere Elektroleitungen verlaufen auf der Fassade. Akustikdecke im Obergeschoss zum Teil offen. Diverse Feuchteschäden im Deckenbereich. Dusch- und WC-Räume ohne Wasser und Heizung. Strom ist vorhanden. Feuchteschäden im Deckenbereich. Augenscheinlich keine Dämmung unterhalb der Dachfläche. Lichtkuppeln undicht, Feuchtespuren sichtbar. Die Trennwände in den Sanitärräumen weisen diverse Feuchteschäden auf.

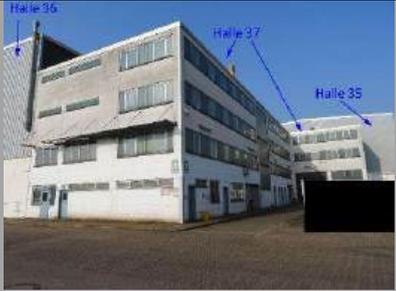
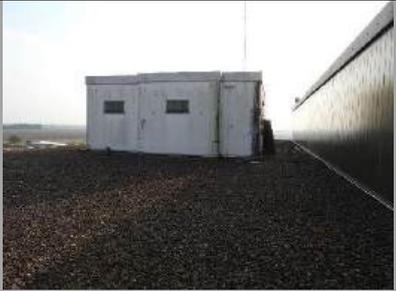
HALLE 37

Räume im Erdgeschoss nur teilweise zugänglich (Heizungsraum nicht zugänglich)			
Zustand	abgängig		
Bezeichnung	Sozialgebäude		
Baujahre	1978, Einbau Räume Betriebsarzt 1981		
Aufteilung	Ebene 0	Lagerflächen, Trafostation, WC-Anlagen	
	Ebene 1	Sozialräume, Betriebsarzt	
	Ebene 2	Sozialräume	
	Ebene 3	Sozialräume	
	Dachaufbau für Fahrstuhl schacht, Maschinenraum, Abluftschacht		
Außenmaße/Fläche	nördlicher Trakt	10 m x 31 m	310,00 m ²
	westlicher Trakt	13,89 m x 36,84 m	511,71 m ²
	Maschinenraum auf der Dachfläche	5,85 m x 7,68 + 0,60 m x 3,40 m	46,97 m ²
Höhen	Höhe Flachdach 12 m, Maschinenraum + 3,2 m		
BRI	Sozialgebäude, Maschinenraum		
	nördlicher Trakt	310,00 m ² * 12,00 m	3.720 m ³
	westlicher Trakt	511,71 m ² * 12,00 m	6.140 m ³
	Maschinenraum	46,97 m ² * 3,20 m	150 m ³
	gesamt		10.011 m ³
4-geschossiges Gebäude plus Dachaufbau Maschinenraum. Nördlicher Trakt offen an die Halle 35 angeschlossen bzw. im oberen Bereich über Stahltreppe von Halle 35 zugänglich. Westlicher Trakt Zugänge über Metalltüren und -tore. Ein Treppenhaus mit zwei Aufzugsanlagen erschließt die oberen Geschosse.

Wandbeläge	überwiegend geputzt und gestrichen
Deckenbeläge	geputzt und gestrichen
Innentüren	Stahlzargen, Stahltüren oder mit Kunststoff beschichtet
Elektrik	veraltet, zum Teil auf der Fassade verlegt
Heizung	Im 2. Obergeschoss über zwei Geschosse gehend Heizungsanlage des Komplexes (Hallen 34-37). Pumpen Warmwasser- Heizungsanlage Buderus, Omnimat, Baujahr 1978. Der Heizungsraum war nicht zugänglich. Es ist nicht bekannt, ob die Heizungsanlage noch verbaut ist. Heizung ist stillgelegt. ³²
Sonstiges	ehemalige Röntgenabteilung
Mängel/Schäden	Fassade abgängig, Abplatzungen, freiliegende Bewehrung. Abplatzungen an den Innenwänden und -decken, Feuchteschäden Aufzugsanlage außer Betrieb, kein TÜV mehr. Heizungsanlage stillgelegt, teilweise alte Rippenheizkörper, Leitungsführung vor der Wand. Wasser und Strom sind nach Angaben der Mitarbeiter abgestellt.

Treppen/Treppenhaus	Wände geputzt und gestrichen bzw. mit Wandfliesenbelag Kunststieptreppen, Metallgeländer, Kunststoffhandlauf
Sanitärräume	Sozialräume waren nicht zugänglich.
Bodenbeläge	PVC-Bodenbelag, Laminatbodenbelag, Fliesenbelag
Wandbeläge	überwiegend geputzt und gestrichen, Wandfliesenbelag
Deckenbeläge	geputzt und gestrichen, Akustikdecken teilw. mit Beleuchtung
Innentüren	Stahlzargen, Holz- und Stahltüren
Elektrik	Baujahres entsprechend
Heizung	Rippen- und Flachheizkörper, zum Teil Luftheizung. Heizung ist stillgelegt
Mängel/Schäden	Gas, Wasser, Strom stillgelegt, in Teilen bereits seit 2010. Teilweise alte Rippenheizkörper, Heizungsleitung auf Putz. Elektro-Leitung zum Teil auf Putz verlegt. Abriss des Anbaus, Fußboden im Anbau uneben. Feuchteschäden in den Decken, Wassereinbruch. Ausblühungen Mauerwerk, Rausbruch der Fugen, Anprallschäden

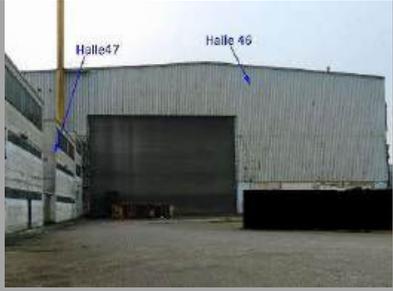
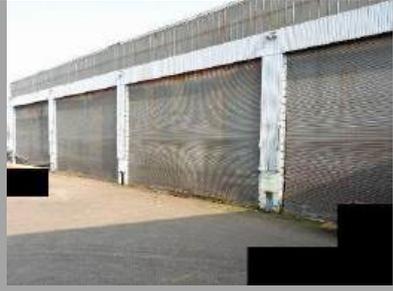
HALLE 46

Zustand	abgängig		
Bezeichnung	Montagehalle		
Baujahr	1976		
Aufteilung	Ebene 0		Halle
Außenmaße/Fläche	132,3 m x 54,86 m		7.257,98 m ²
Höhen	Traufhöhe 21 m	Firsthöhe 22,9 m	im Mittel 21,95 m
BRI	7.257,98 m ² x 21,95 m		159.313 m ³
Bauweise	Stahlbauweise		
Aufteilung	Halle		
Fundamente	Pfahlgründung, Stahlbeton-Einspannfundamente lt. Bauakte		
Bodenbelag	Betonpflaster		
Außenwände	Gasbeton, darüber Lichtplatten. Trapezblech, lt. Baubeschreibung Wellasbestplatten		
Dach	Flach geneigtes Binderdach, 4° Dachneigung, Wellasbestdach lt. Bauakte, Dachventilatoren Lichtkuppeln		
Treppe	Stahltreppen mit Geländer		
Fenster/Belichtung	Lichtbänder, Lichtkuppeln		
Elektroinstallation	Drehstromanschlüsse		
Tore/Zugänge nach außen	Längswand 4 Rolltore 22 x 15 m Giebel 29,75 x 15 m Querrolltor, nicht mehr alle funktionsfähig		
Sonstiges	Lüftungsgräben für Unterflurschweißraumabsaugung Abdeckung mit Gitterrosten

Mängel/Schäden	Querrolltore, nicht mehr alle funktionsfähig. Längswand 1 Rolltor nach Sturmschaden wellig. Hallendach abgängig. Dach und Außenwände asbesthaltig. Die Unterseite des Daches ist teilweise mit Folien abgehängt. Durch die Undichtigkeit des Daches steht Wasser in den Folien bzw. auf dem Hallenboden. Betonsteinpflasterung abgenutzt. Trapezbleche Wandverkleidung teilweise schadhaf, Lichtbänder vergilbt. Gasbetonsteine abgeplatzt, diverse Anprallschäden an Außenwänden und Toren, Korrosion.

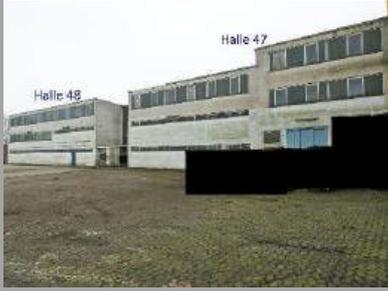
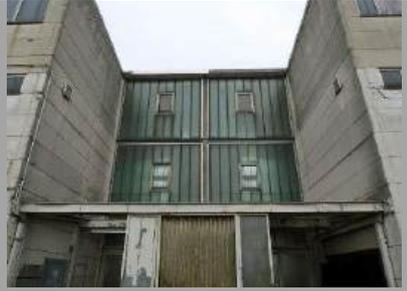
HALLE 47 und 48

2. Obergeschoss der Halle 48 war nicht zugänglich.		
Zustand	abgängig		
Bezeichnung	Gebäude mit Sozialräumen		
Baujahr	1976		
Aufteilung	Zwei 3-geschossige Trakte, zwei Treppenhäuser, Anschluss an Halle 46.		
	Ebene 0	Sozialräume, ehem. Heizzentrale (separater Raum in Gebäude 47, von außen zugänglich)	
	Ebene 1	Sozialräume	
	Ebene 2	Sozialräume	
Außenmaße Fläche	Halle 47	17,03 m * 9,00 m = 153,27 m ² 10,92 m * 9,00 m = 98,28 m ²	251,55 m ²
	Treppenhaus	6,50 m * 4,50 m	29,25 m ²
	Halle 48	27,9 m * 9,00 m	251,10 m ²
	Treppenhaus	3,27 m * 4,50 m	14,72 m ²
Höhe	Halle 47 Traufhöhe 8,65 m bzw. 10,15 m	Firsthöhe 9,28 m bzw. 10,78 m	i.M. 8,96 ⁵ m bzw. 10,46 ⁵ m
	Halle 48 Traufhöhe 8,65 m	Firsthöhe 9,28 m	i.M. 8,96 ⁵ m
	Treppenhäuser		i.M. 8,81 m
BRI	Halle 47	153,27 m ² * 8,96 ⁵ m 98,28 m ² * 10,46 ⁵ m	2.403 m ³
	Treppenhaus	29,25 m ² * 8,81 m	258 m ³
	Halle 48	251,10 m ² * 8,96 ⁵ m	2.251 m ³

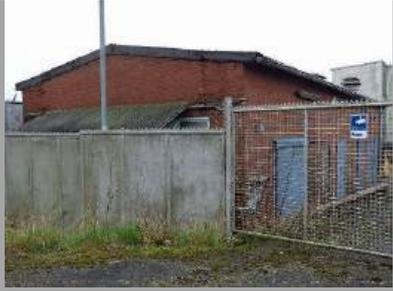
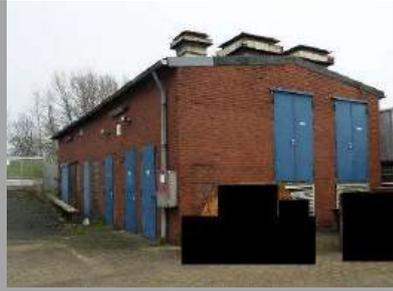
HALLE 45 nicht zugänglich, Beschreibung laut Bauakte

Zustand			
Zustand		unbekannt		
Bezeichnung		Trafostation stillgelegt		
Baujahr		1970		
Aufteilung		7 von außen separat zugängliche Räume, zum Teil unter Terrain		
Außenmaße, Fläche		16,42 m x 6,63 m		108,86 m ²
Höhen		Traufhöhe 4,12 m	Firsthöhe 4,82 m	im Mittel 4,47 m
		Trafostation, 8,42 ⁵ m x 6,63 m = 55,86 m ² unterhalb Terrains		
BRI		über Terrain	108,86 m ² * 4,47 m	721 m ³
		unter Terrain	55,86 m ² * 1,30 m	73 m ³
		gesamt		794 m ³
Bauweise		Massivbauweise		
Fundamente		Frankipfähle, Stahlbetonwanne		
Bodenbelag		Betonpflaster		
Außenwände		Giebelwände 1,5 Stein, Längswände 1 Stein, Klinkerfassade		
Innenwände		1 Stein		
Dach		12 cm Stahlbetondecke auf Holzpfetten. Eindeckung mit Wellasbestplatten. Entwässerung über vorgehängte Dachrinnen und Fallrohre in Zink		
Einbauten		Transformatoren. Hoch- und Niederspannungsschaltanlage. Luftdrucktank

Fenster/Belichtung		Glasbausteine, Lamellengitter		
Elektroinstallation		Außenbeleuchtung, innen unbekannt		
Zugänge		Stahltüren		
Sonstiges		hinter dem Gebäude befindet sich die Flutschutzwand		
Mängel/Schäden		Mauerwerksfugen vermoost. Eindeckung mit Wellasbestplatten. Glasbausteine rausgebrochen. Korrosionsschäden. Lamellengitter schadhaf

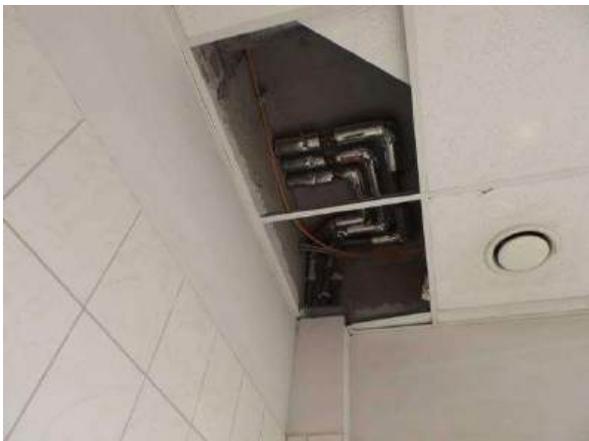
Akustikdecke teilweise offen

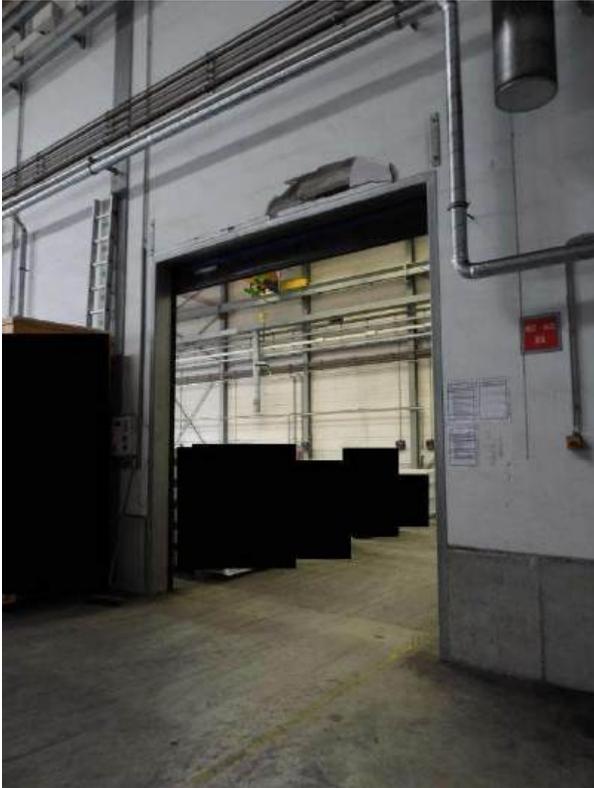
Torsturz schadhaft Übergang zwischen den Trakten

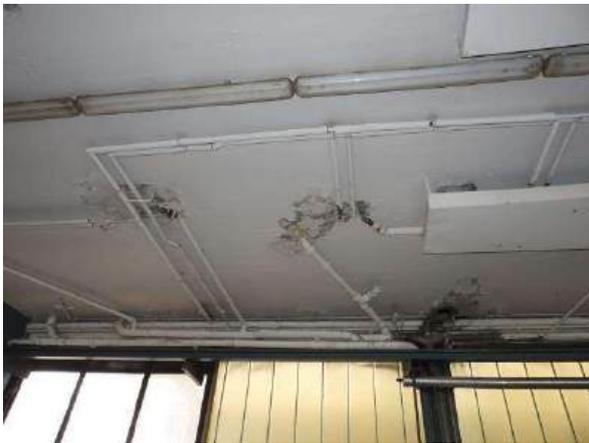
diverse Feuchteschäden an der Erdgeschossdecke

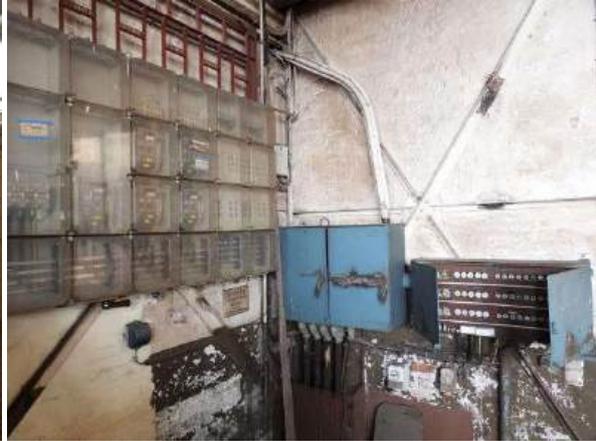
veraltete Elektrokästen im Ursprungsgebäude

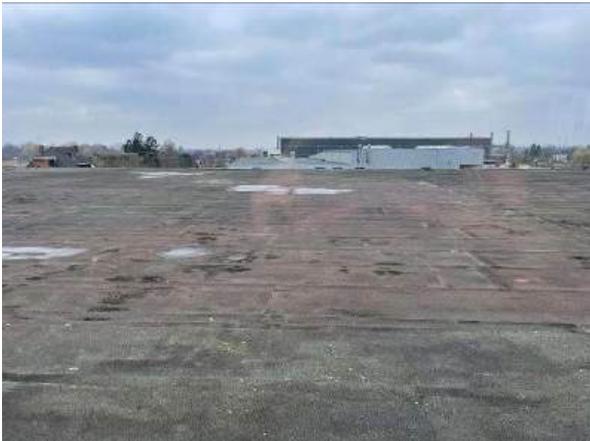
Bitumenbahnen wellig, abgängig

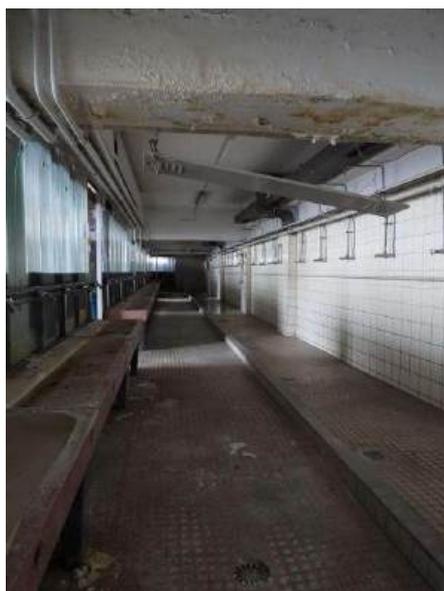
diverse Schäden an den Innen- und Außenwänden

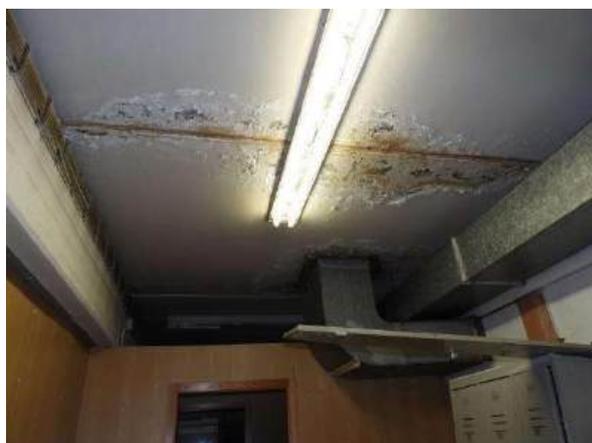
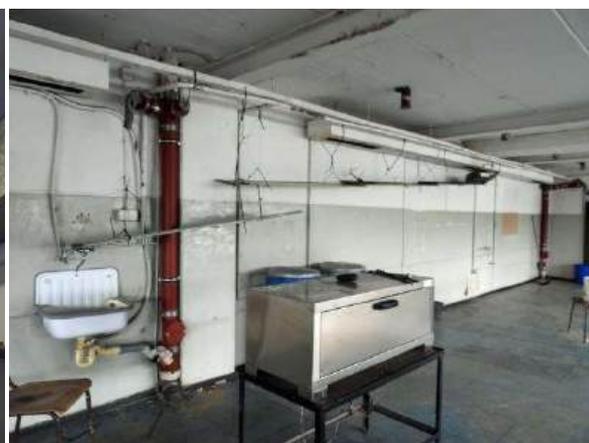
Brücke/Übergang zu Halle 50 | abgängig

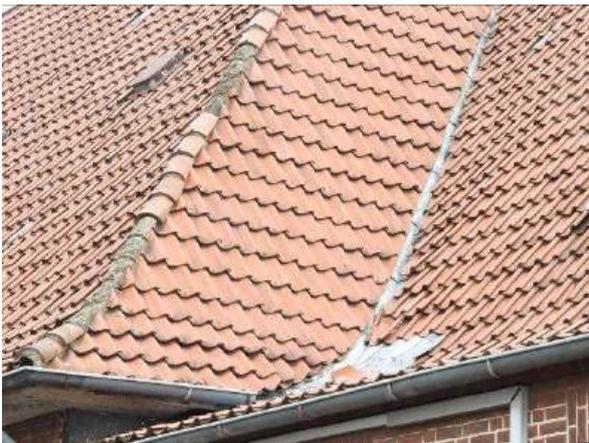
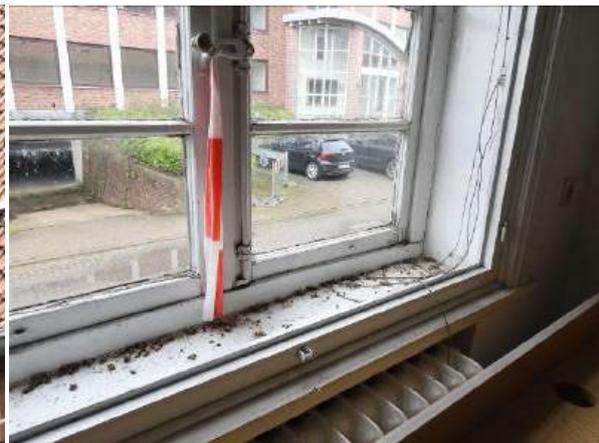
Dacheindeckung abgängig

Fenster einfach verglast

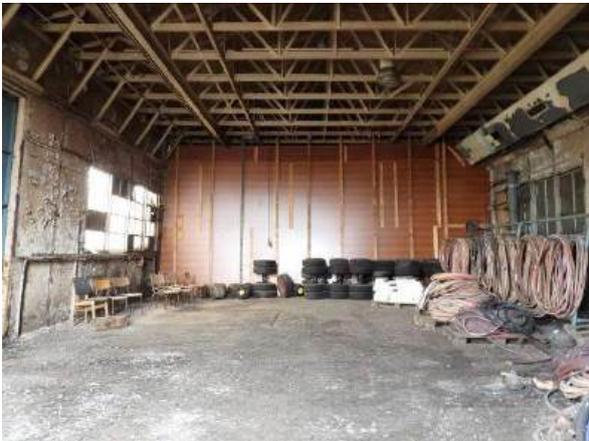
diverse Schäden an den Außenwänden und dem Fußboden

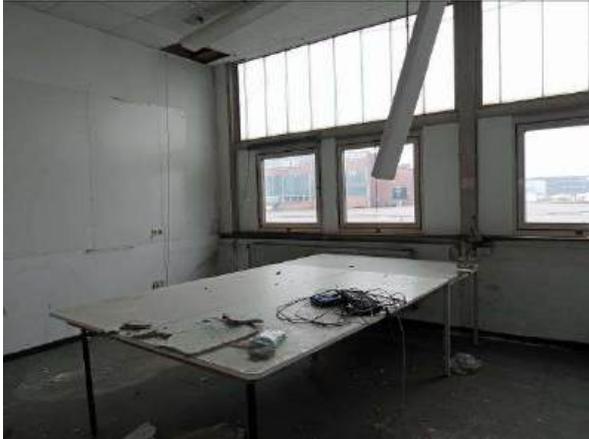
Erdgeschoss Büro | Akustikdecken abgängig

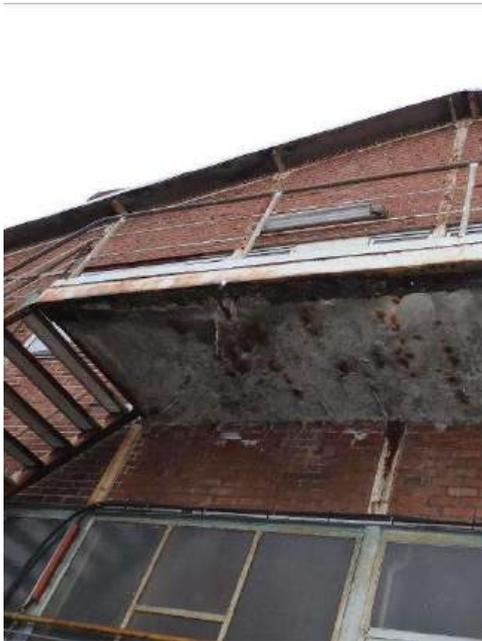
Treppenkragarm korrodiert

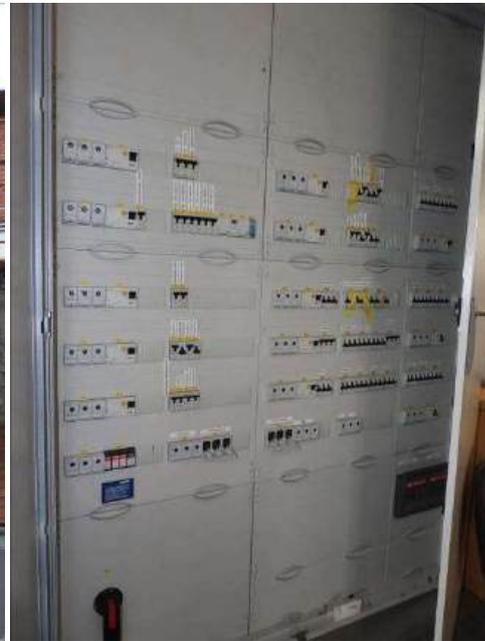
Elektro-Sicherungskasten mit Kippsicherungen

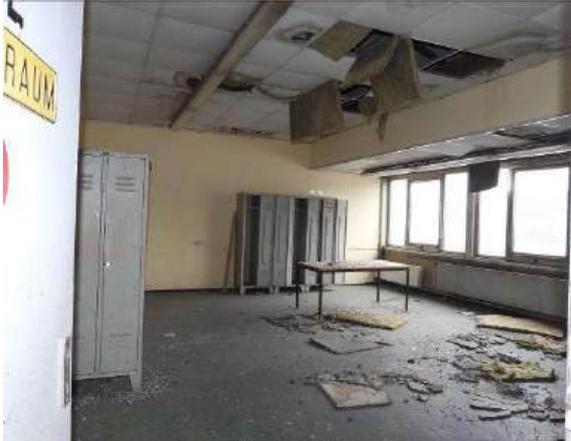
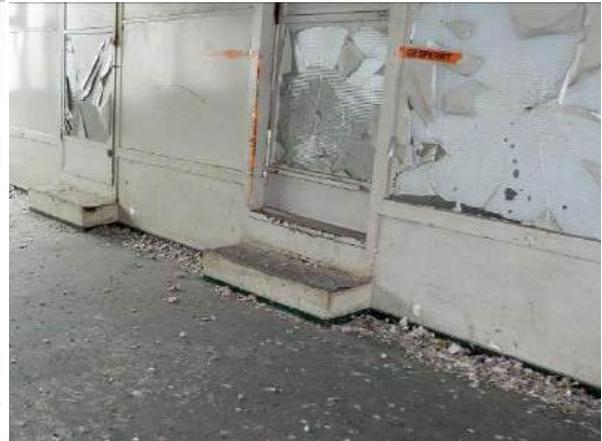
Obergeschoss | Akustikdecke abgängig, Innentüren eingeschlagen, Verschmutzung durch Taubenkot

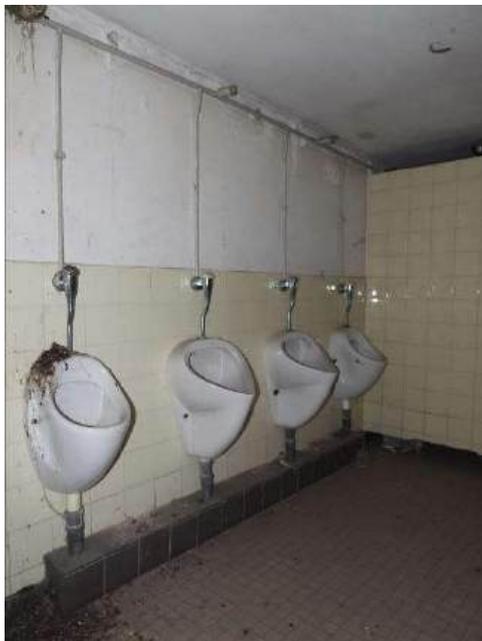
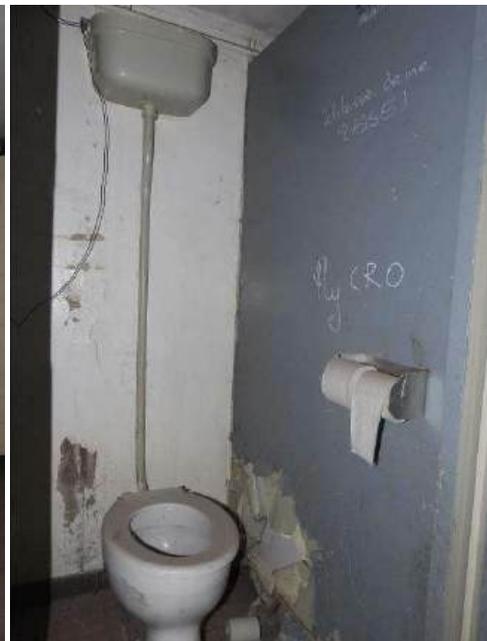
Obergeschoss | Sanitäranlagen veraltet

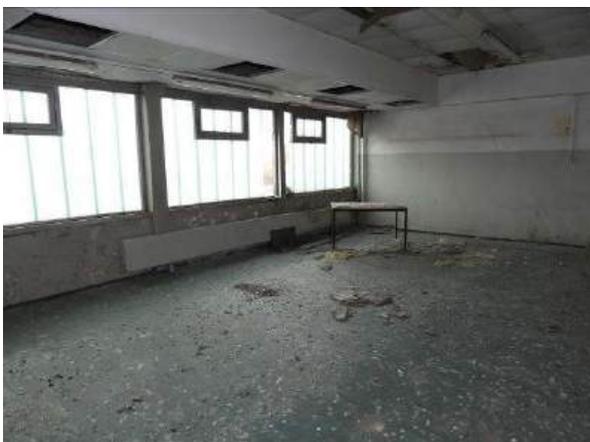
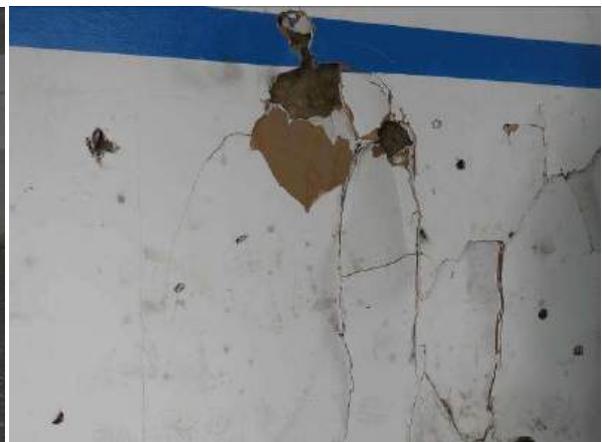
Obergeschoss | Decken-, Wand- und Bodenbeläge abgängig, Verschmutzung durch Taubenkot

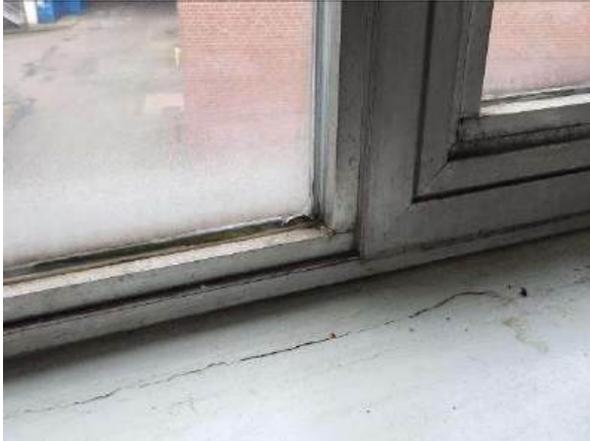
Fenster undicht

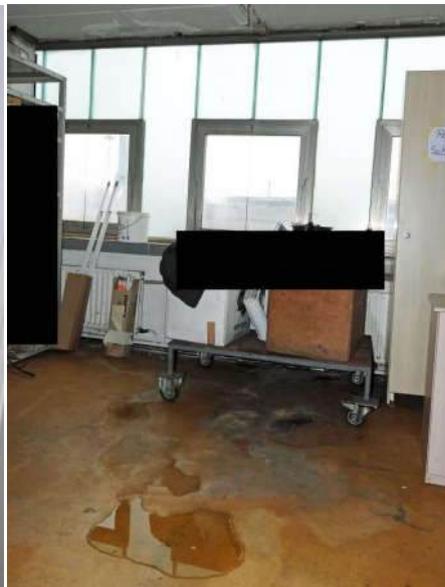
Wassereintritt durch das Dach

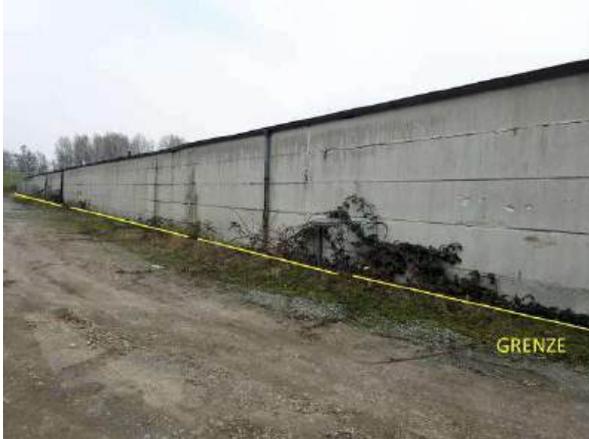
diverse Fassadenschäden | Halle 33

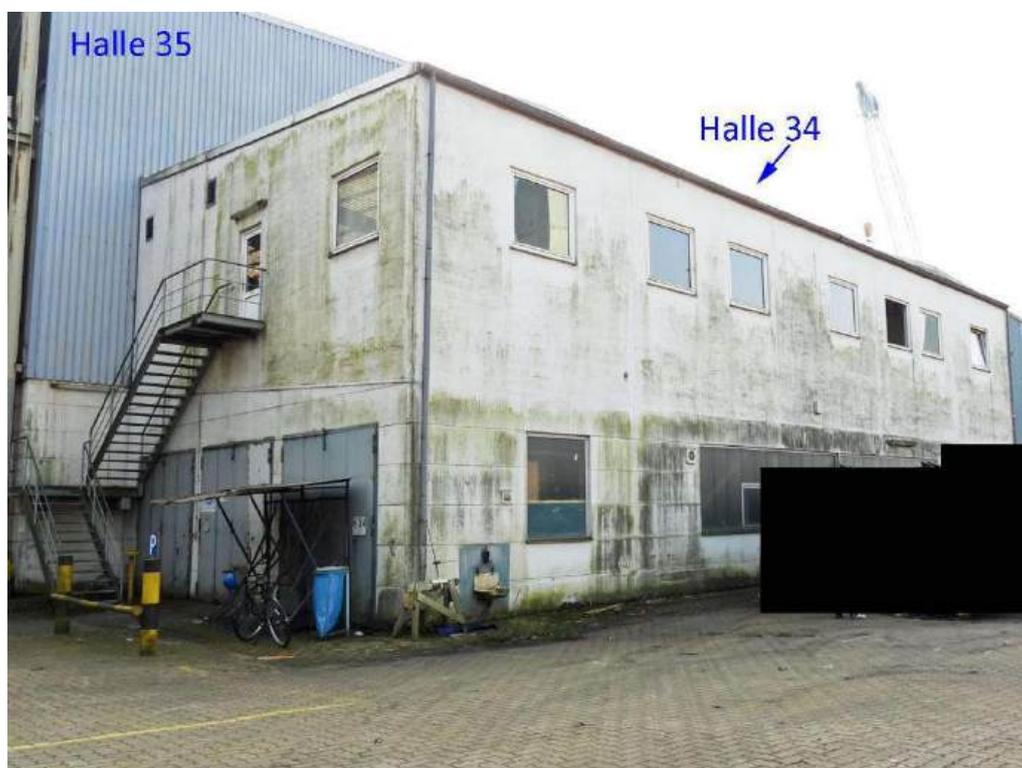
Nord- und Ostfassade | Grünbelag an der Putzfassade

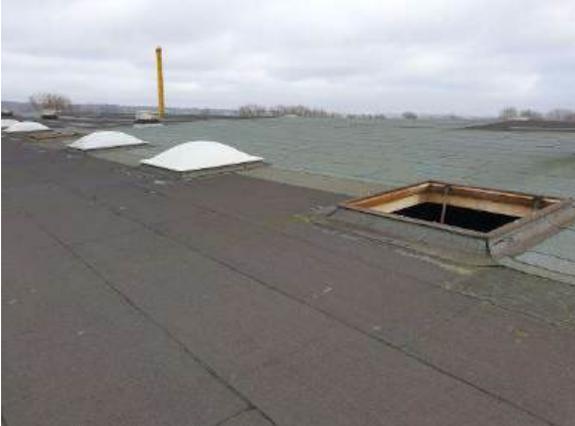
Lichtkuppeln abgängig

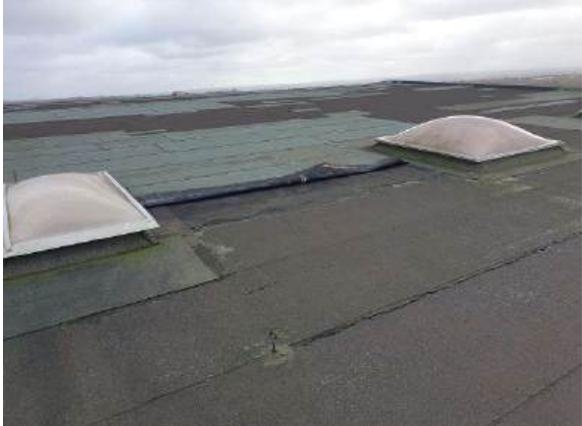
Bitumenbahnen abgängig

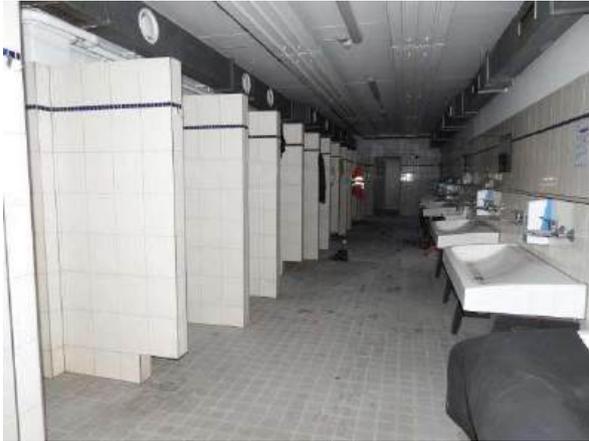
Sanitäre Anlagen veraltet, abgängig

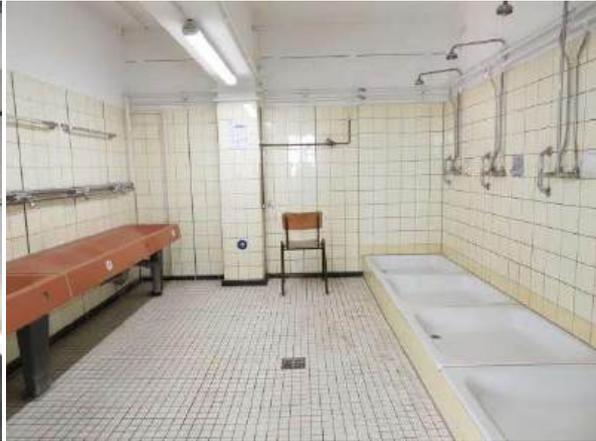
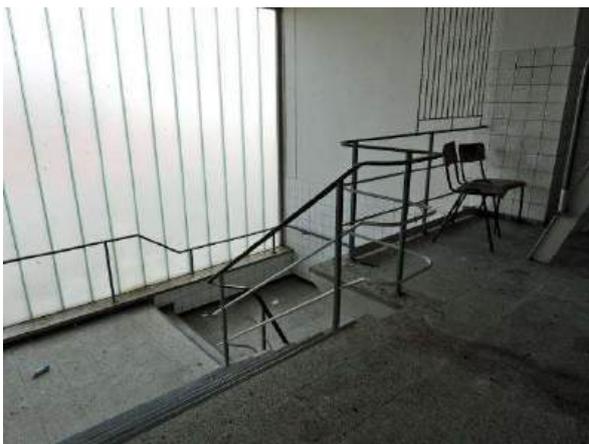
Treppenhaus mit diversen Feuchteschäden

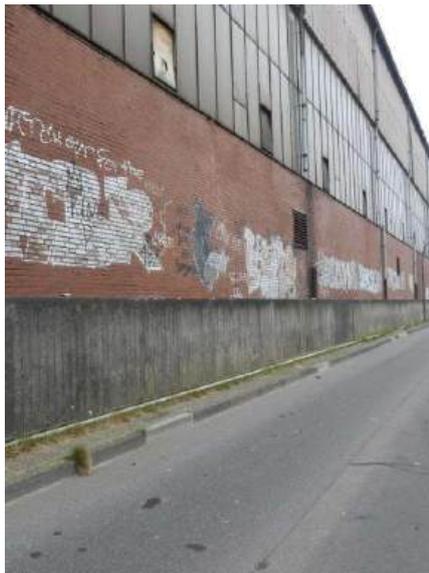
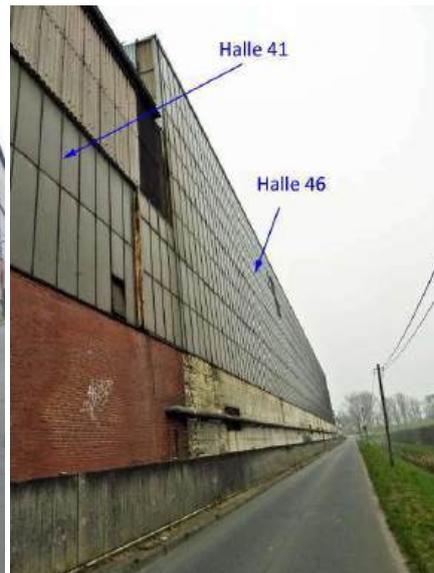
Ostfassade | diverse Graffiti, Ausblühungen, Korrosion | Stahlbetonwand als Hochwasserschutz

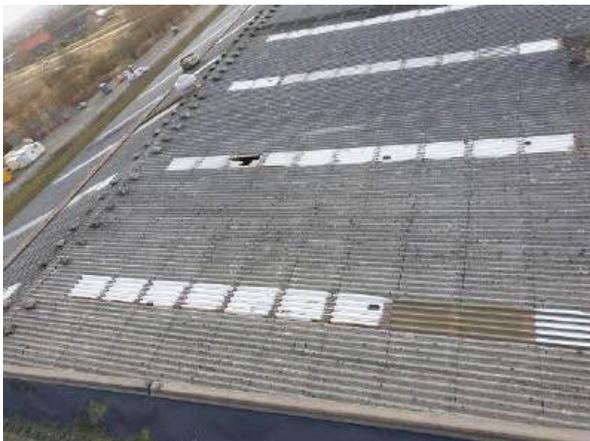
Dachfläche marode

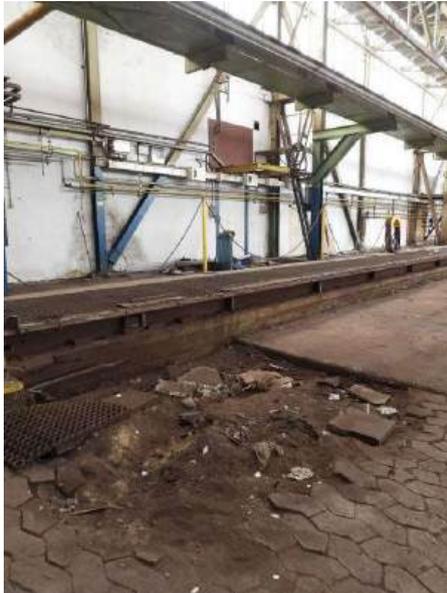
Fußboden defekt

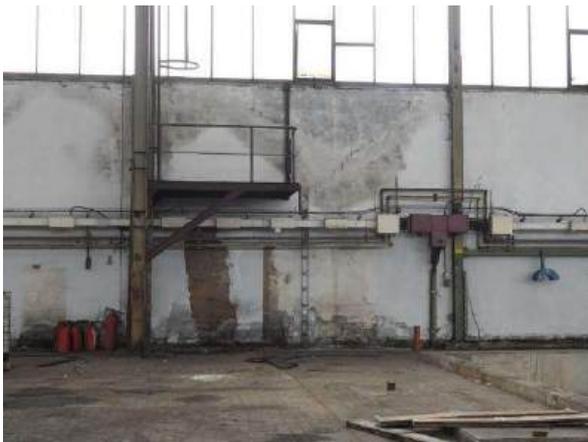
Feuchteschaden Außenwand

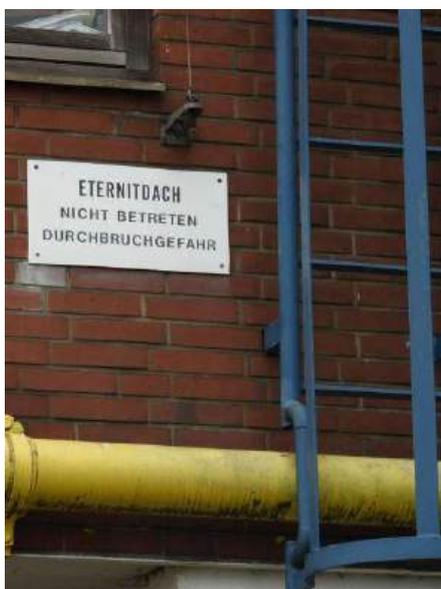
Dachfläche Anbau einsturzgefährdet

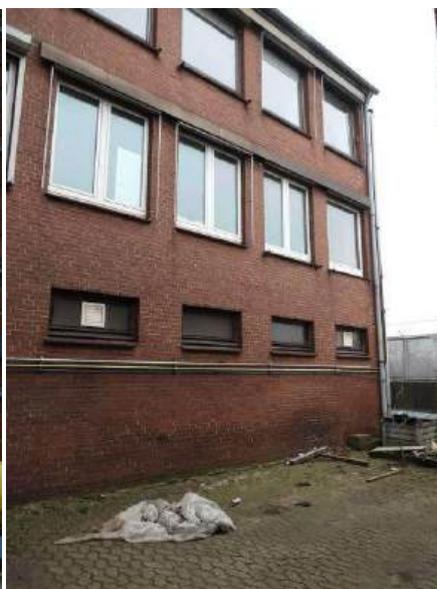
Leitungsführung vor der Außenwand

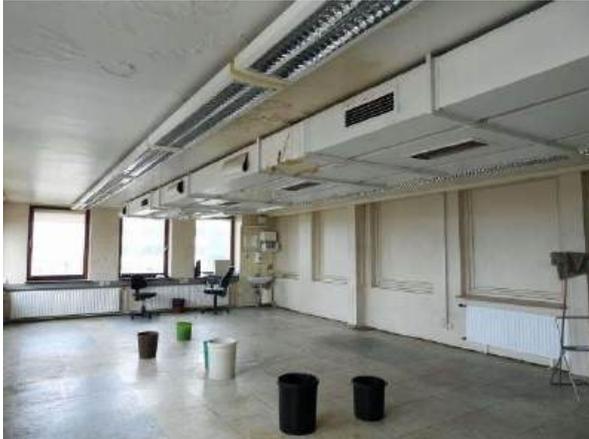
Feuchteschäden Anbau

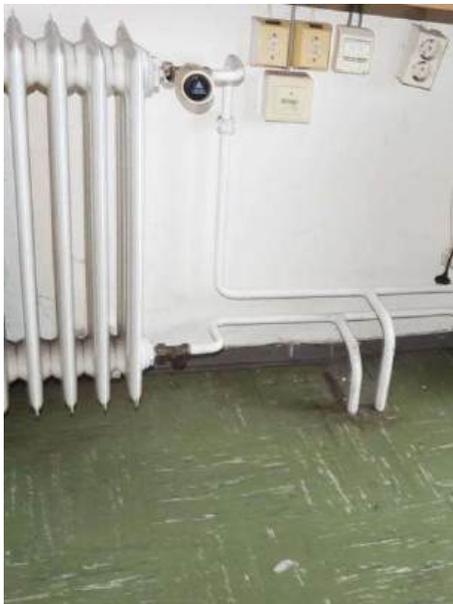
Heizungsleitung vor der Wand

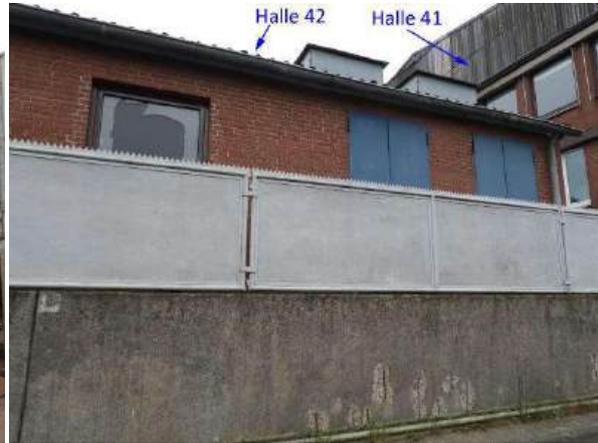
Osten | defekte Scheibe

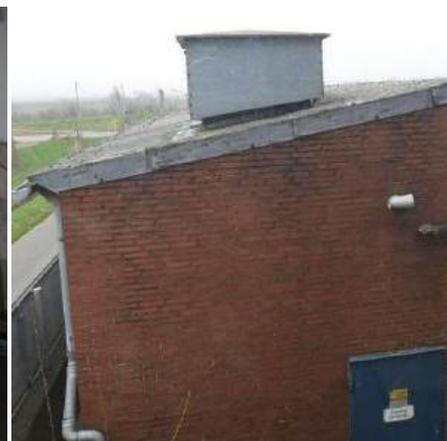
Dachfläche | Wellasbest

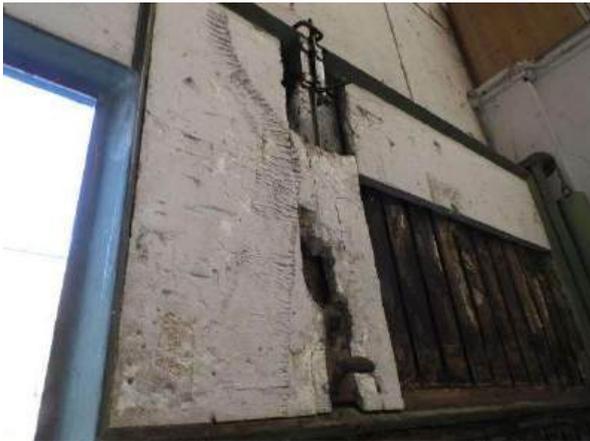
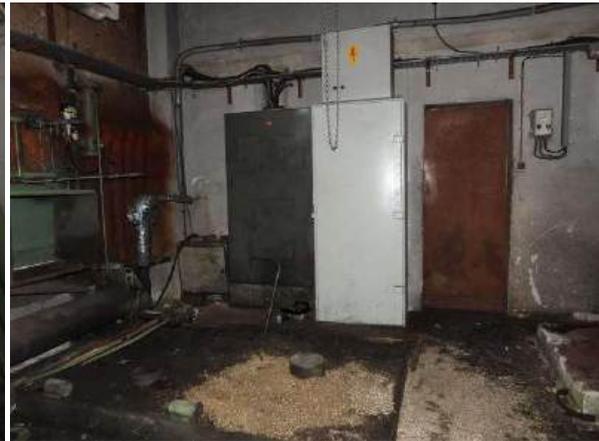
Dämmung abgängig

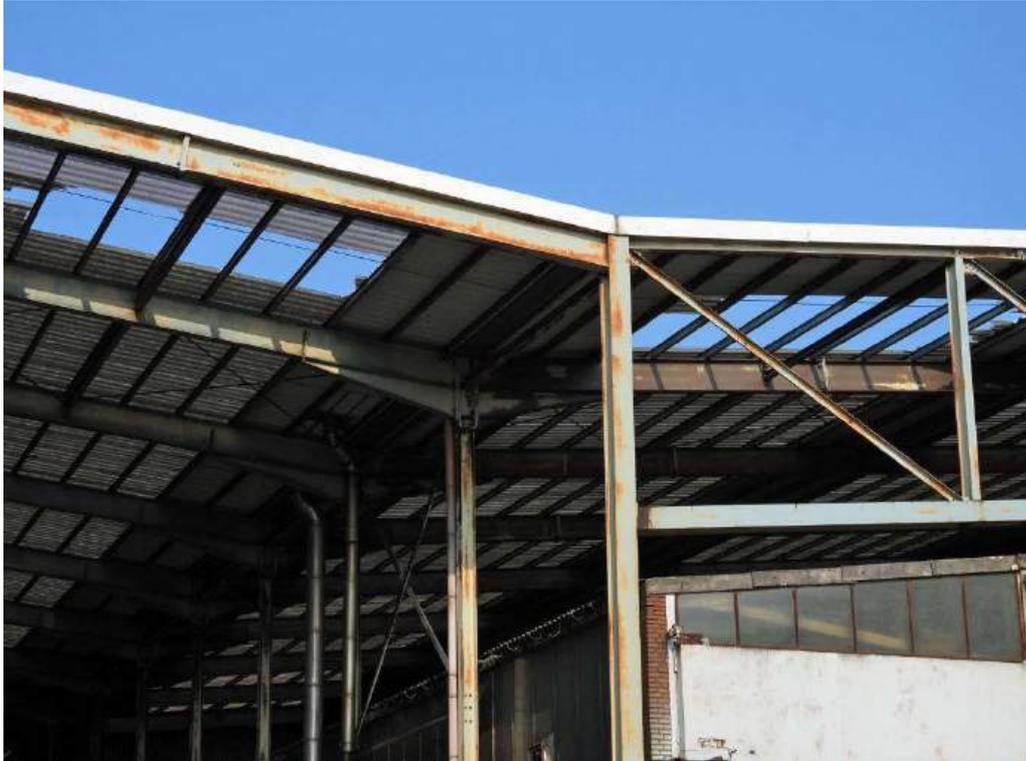
Halle 53 | Dachfläche schadhaf

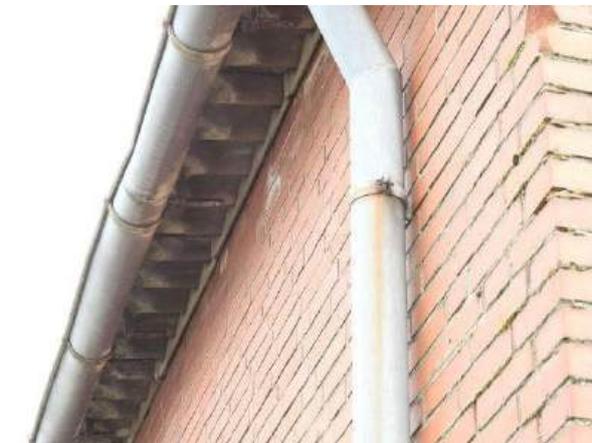
Dachrinne schadhaft, Fugen vermoost, Wellasbestplatten

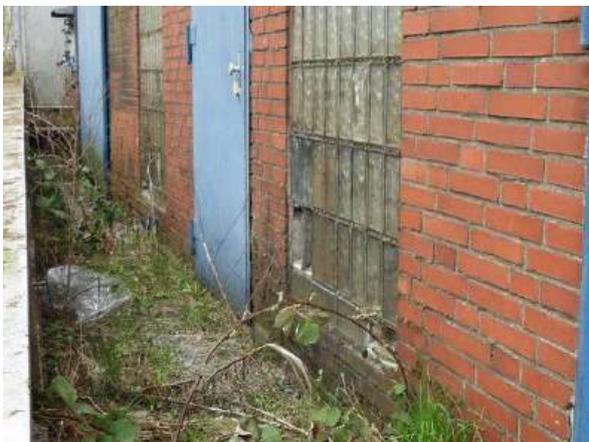
Glasbausteine rausgebrochen

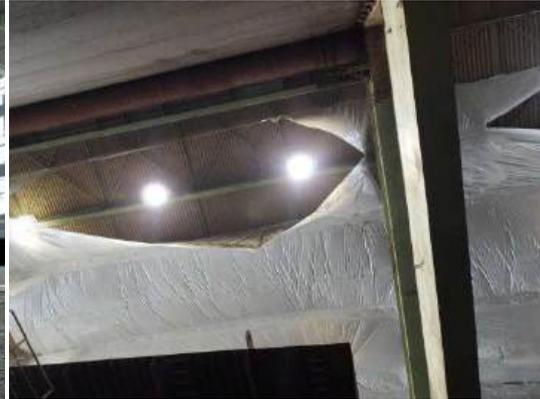
Dachfläche undicht, in der Folie steht Wasser

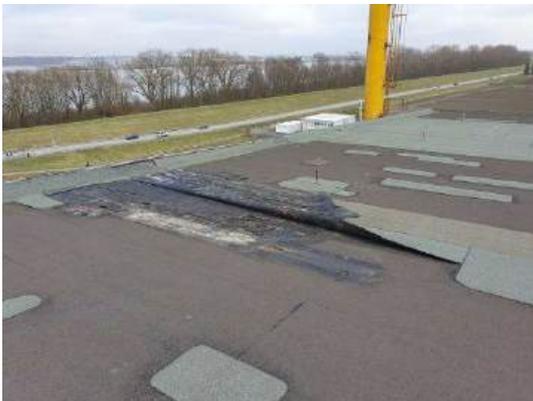
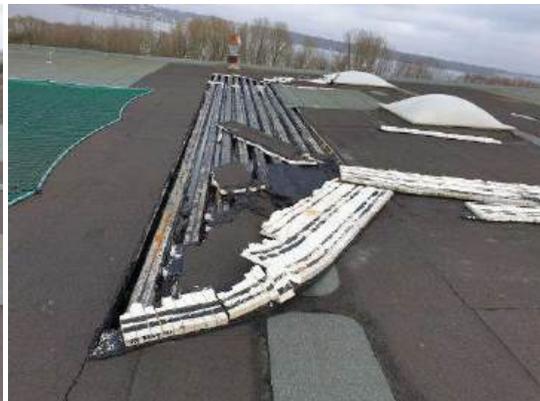
Dachfläche abgängig

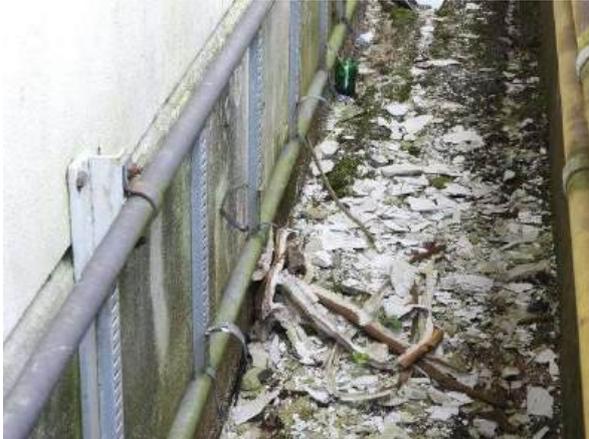
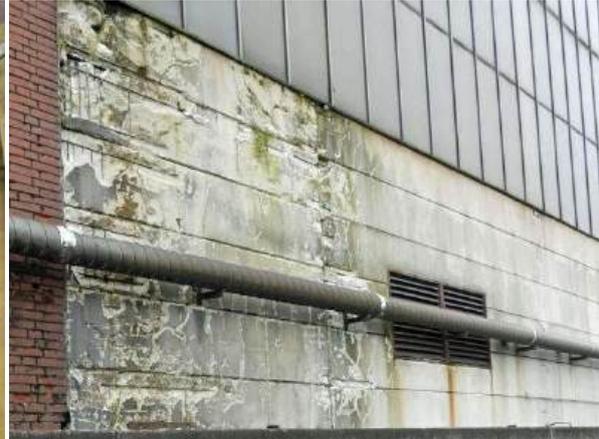
östliche Fassade mit diversen Schäden

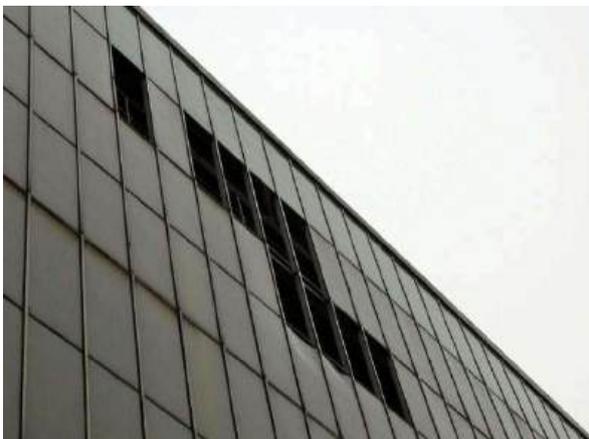
östliche Fassade | fehlende Wandelemente
