Gutachten-Nr. 2023-1151-1 vom 19.08.2024

Bewertungsobjekt 21129 Hamburg
Neuenfelder Fährdeich 80, 80a-k-88
östlich Neuenfelder Fährdeich 120

Ergänzungsgutachten

zum Verkehrswertgutachten Nr. 2023-1151 vom 29.07.2024
zum Ausweis der Einzelwerte im Zwangsversteigerungsverfahren

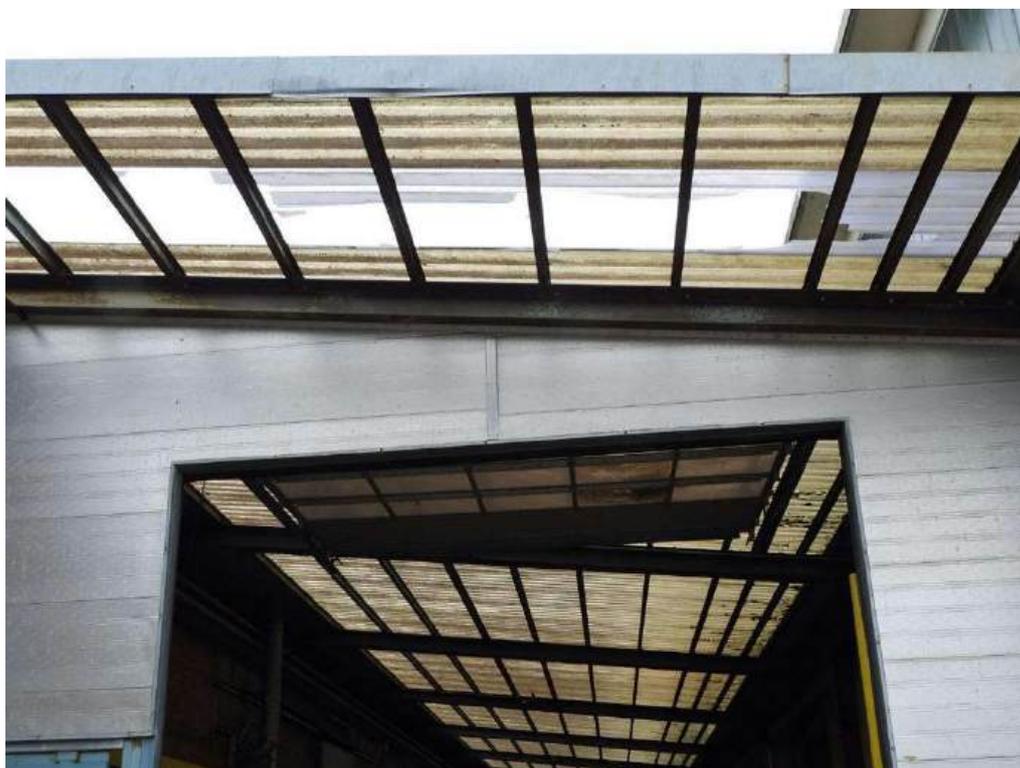
Lichtwellplatten abgängig

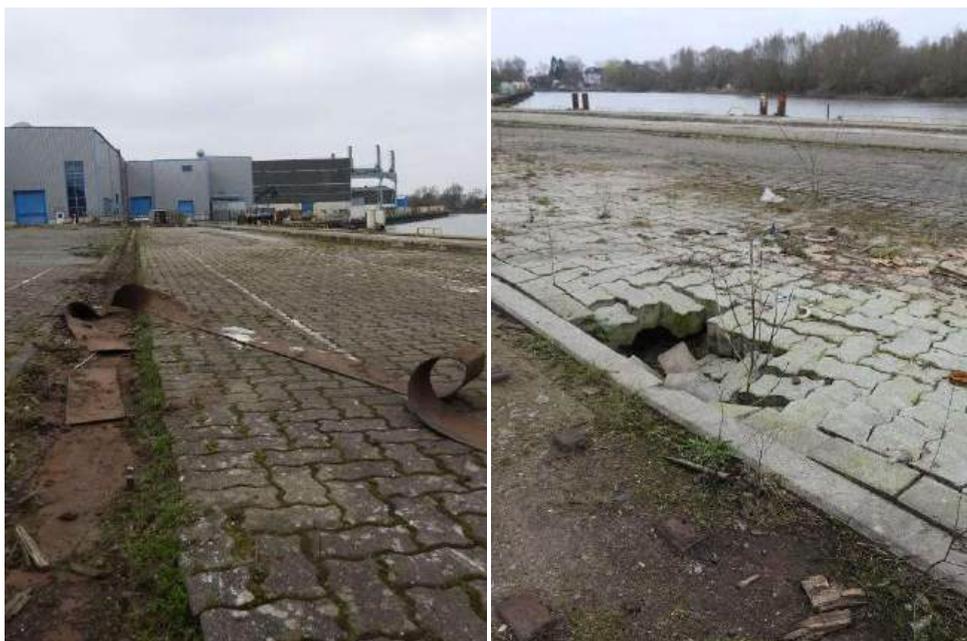
Kaianlage vor Halle 11 abgänglich

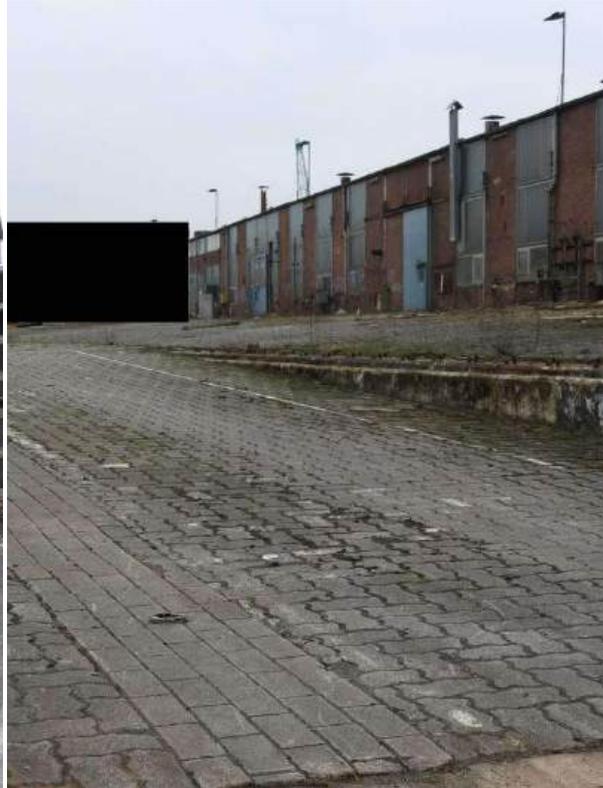
schräge abschüssige Flächen zwischen Halle 11 und Kaianlage

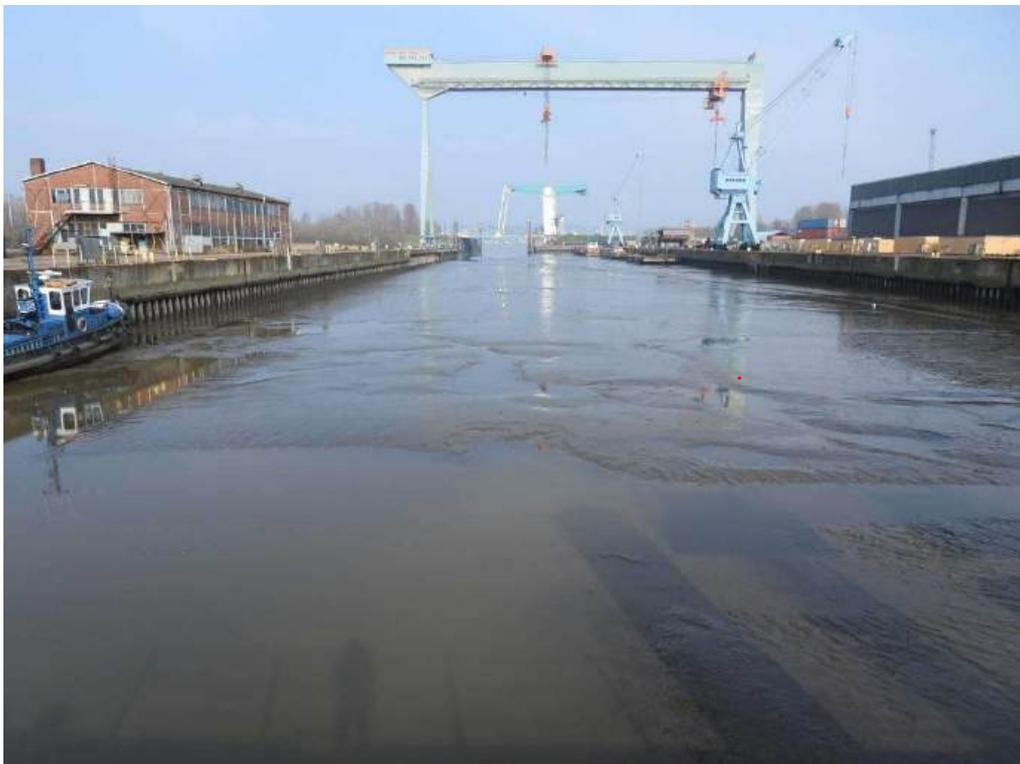
Hafengebreen | Ansicht von Süden | sichtbare Verschlickung

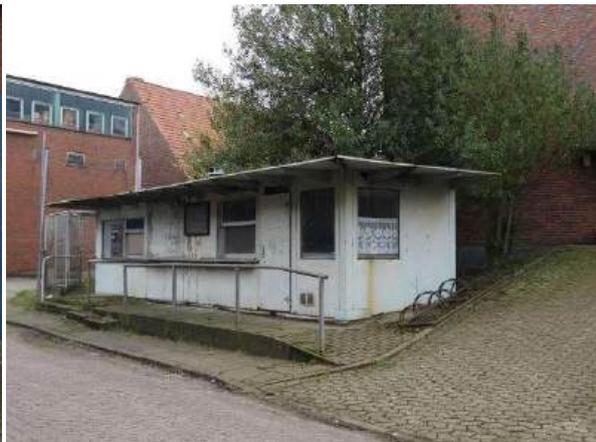
abgängiges Kioskgebäude vor Halle 50

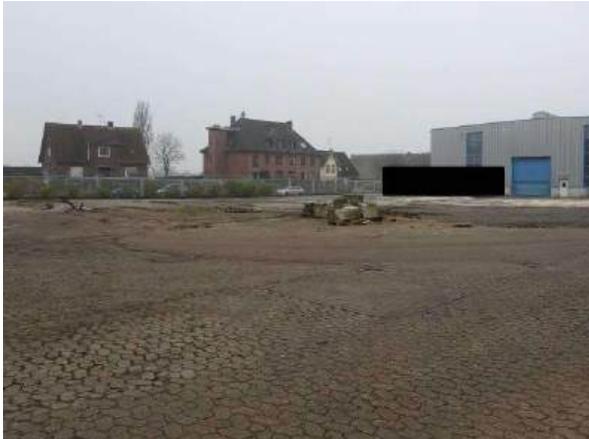
Werksgelände zwischen den Hallen 1, 11,16 und 52
 uneben, verschiedene Beläge, zum Teil ohne Belag

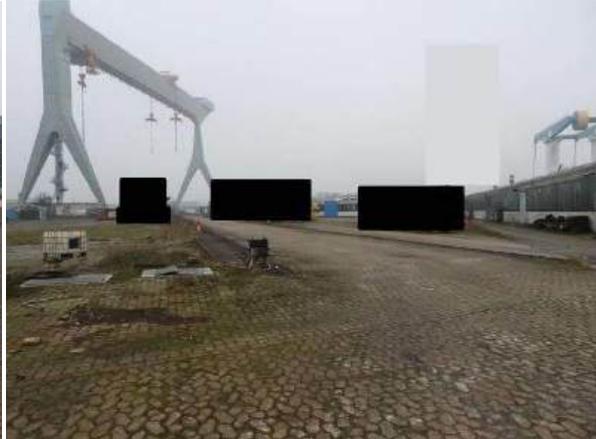
Werksgelände südlich der Hallen 32 und 33
 uneben, verschiedene Beläge, zum Teil ohne Belag

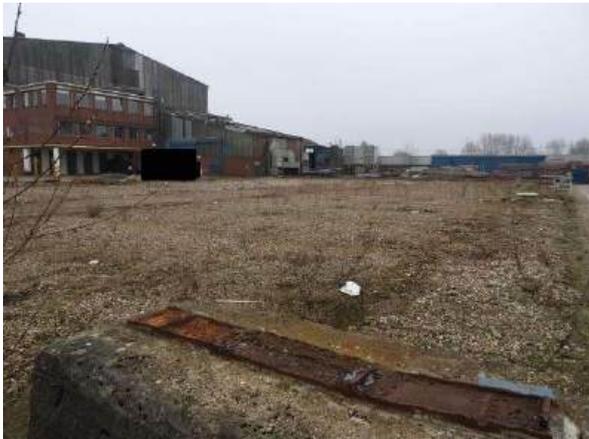
Werksgelände südlich der Hallen 41 - 44
 uneben, verschiedene Beläge

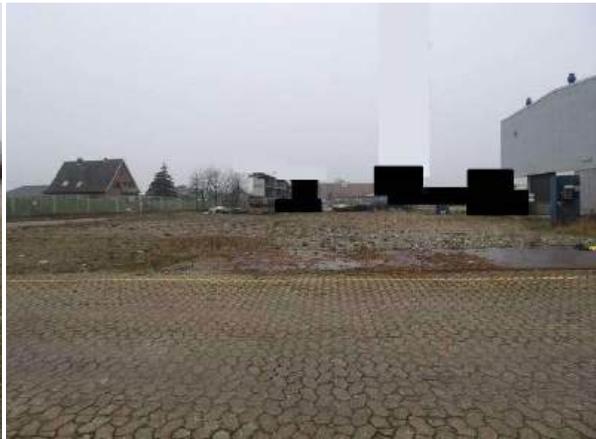
Werksgelände südlich der Hallen 36 und 37
 uneben, verschiedene Beläge

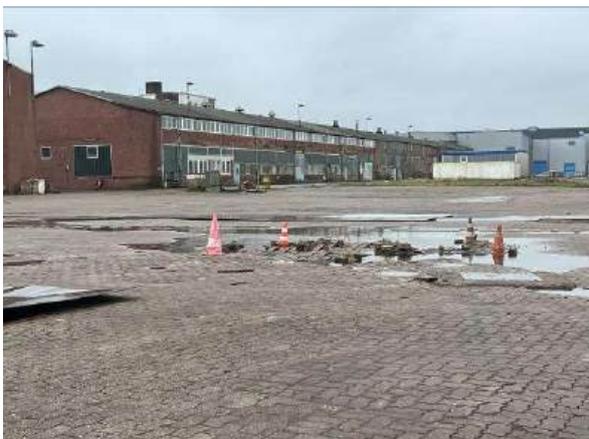
unebene Fläche westlich des Hafenbeckens

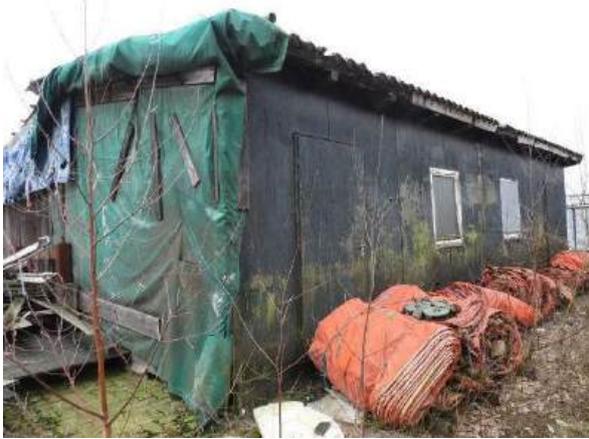
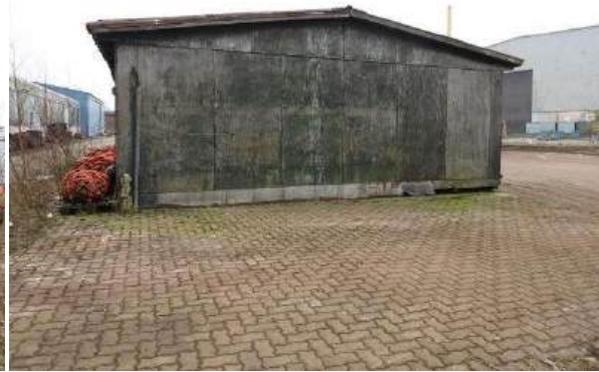
abgängiger Schuppen südlich der Halle 33

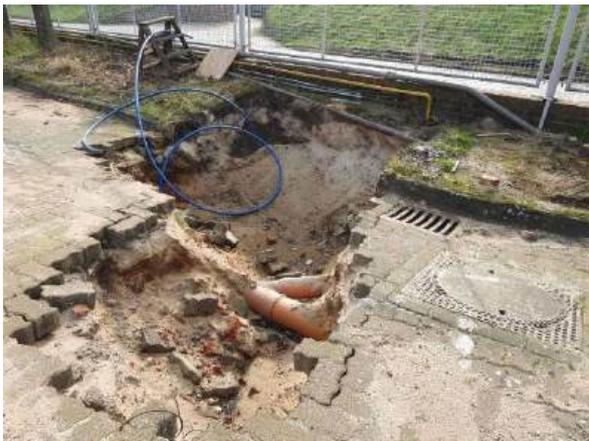
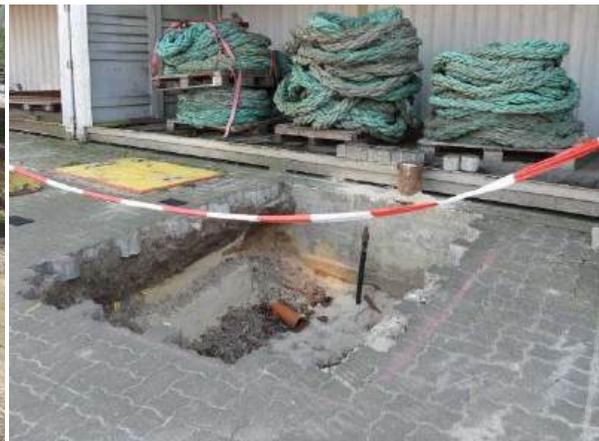
Die Wasserversorgung des Gesamtareals ist derzeit ungeklärt. Im Rahmen der Bewertung werden 5.000,00 € wertmindernd berücksichtigt. Es handelt sich hier nicht um die tatsächlichen Schadenbeseitigungskosten, sondern nur um den Anteil der marktüblich berücksichtigt werden würde.

Aufgrabungen wegen defekter Wasserleitungen vor Container-Lärmschutzwand
