Projekt: GG 306.1570/19
Datum: 13. Juli 2023

GUTACHTEN

eine Bau-Schadensbegutachtung zur Vorbereitung eines noch zu erstellenden Verkehrswertgutachtens durchgeführt werden.

Das Grundstück am Sarenweg 66a in 22397 Hamburg unterliegt einer Zwangsversteigerung. Für das zu erstellende Verkehrswertgutachten soll zunächst eine Feststellung der am Gebäude vorhandenen Bauschäden und eine Kostenschätzung zur Instandsetzung der Schäden erstellt werden, was mit dem vorliegenden Gutachten ausgeführt wurde.

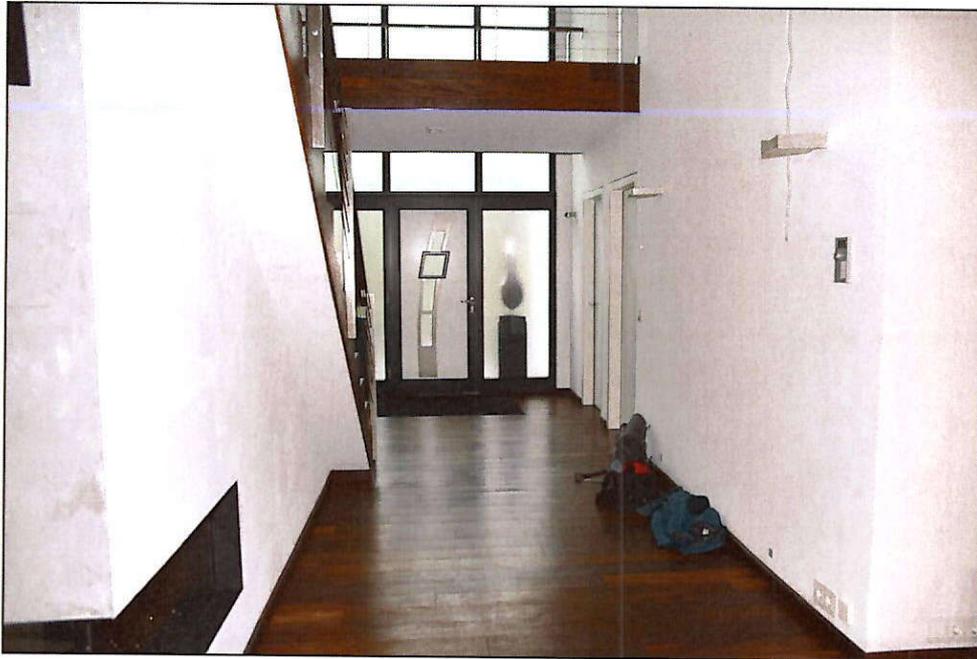
Foto 1

Keine sichtbaren Schäden (**Foto 1 und 2**).
