## GUTACHTEN

– Aktenzeichen: 42 K 47 / 22 –

**Projekt-Nr.: BWSV 02/25**

| Adresse | Hochstädter Landstraße 17, 63454 Hanau |

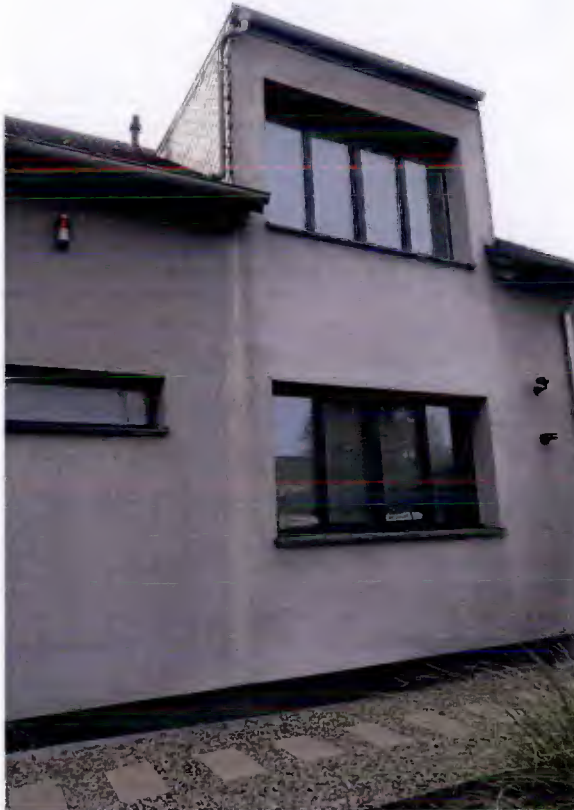
Abb. 5: Fassadenfarbdifferenzen straßenseitig

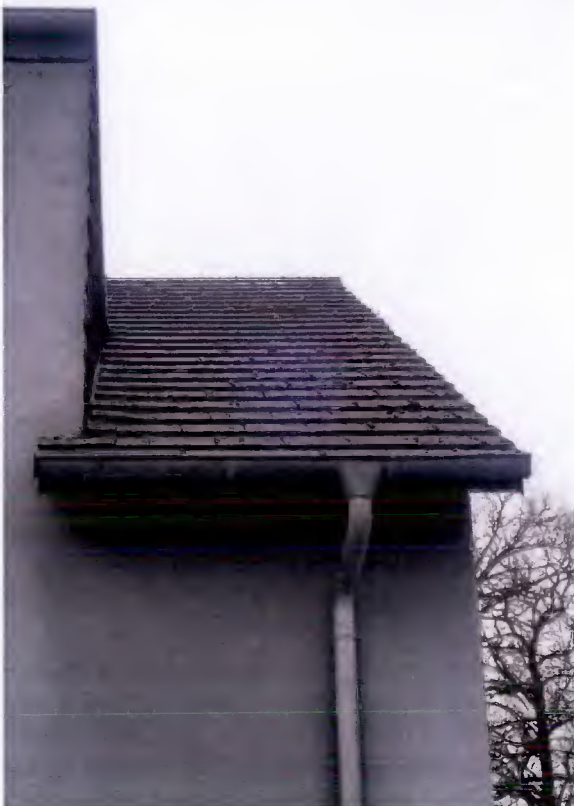
Abb. 7: Quergiebelwandanschluss u. eingeputzte Dachsteine

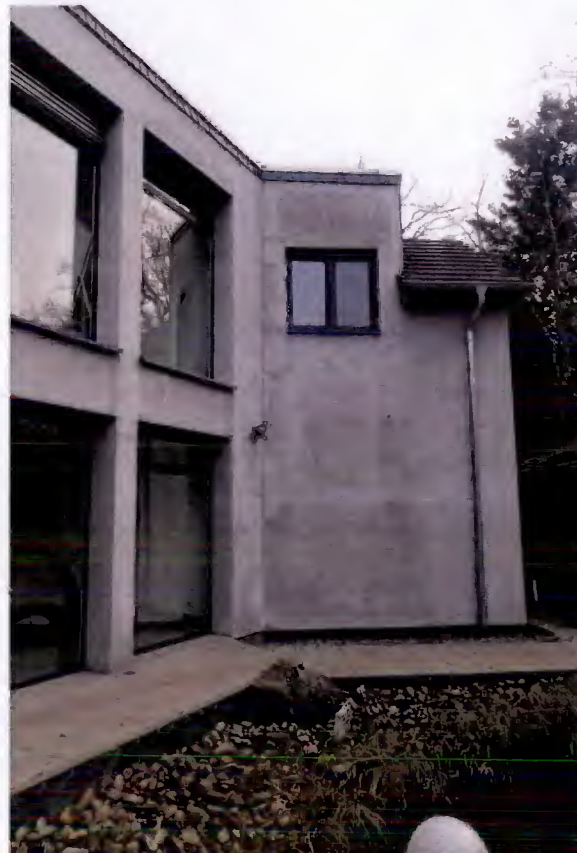
Abb. 11: Fassadenfarbdifferenzen

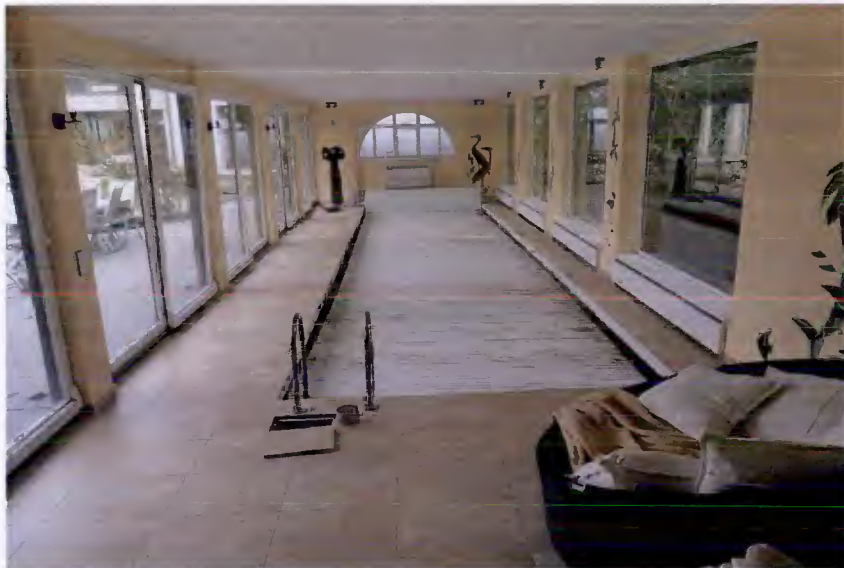
Abb. 61: Schwimmhalle

Die Wände und Böden in der Schwimmhalle weisen keine relevanten Mängel auf.
