**Bahnhofstraße (Bahnhofsvorplatz)**

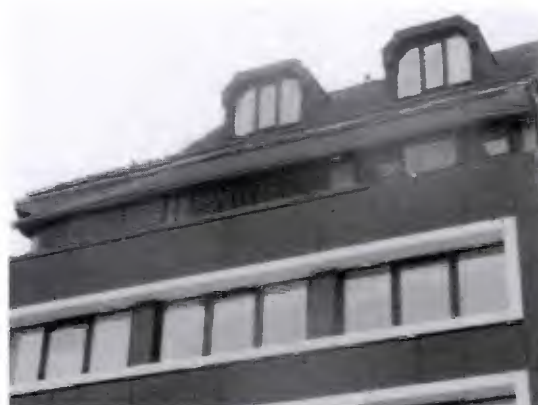
**Schäden Dachkonstruktion**

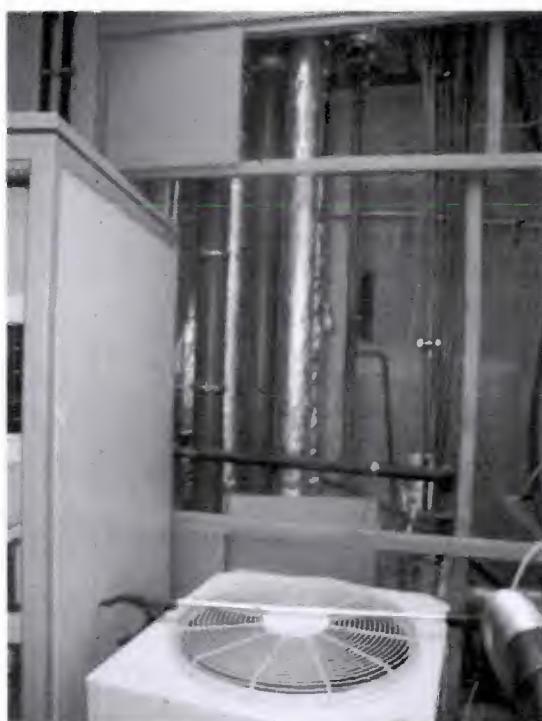
**Fertigstellungsbedarf  
Installationsschacht**

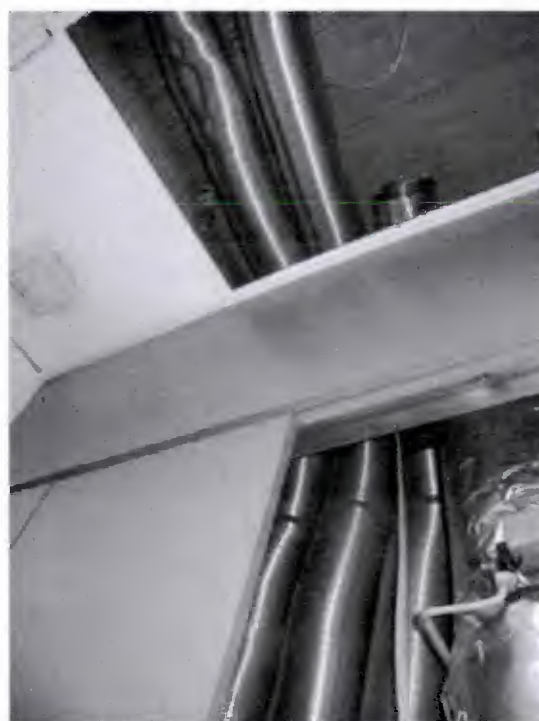
**Fertigstellungsbedarf  
Installationsschacht**

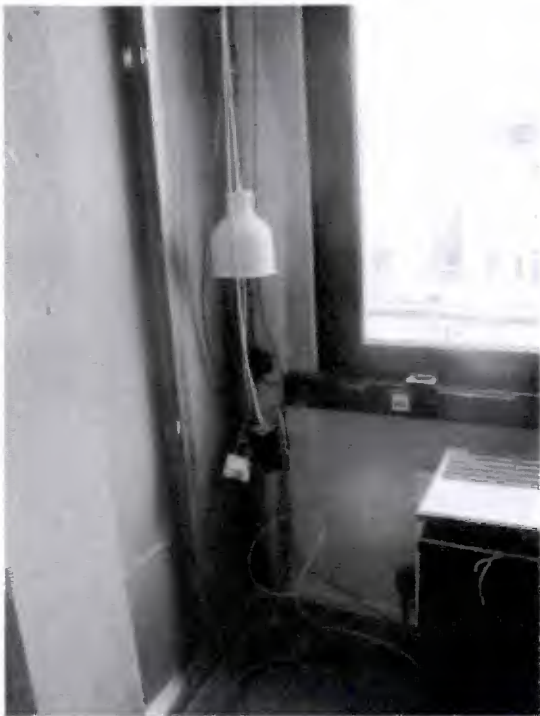
**Fertigsstellungsbedarf**

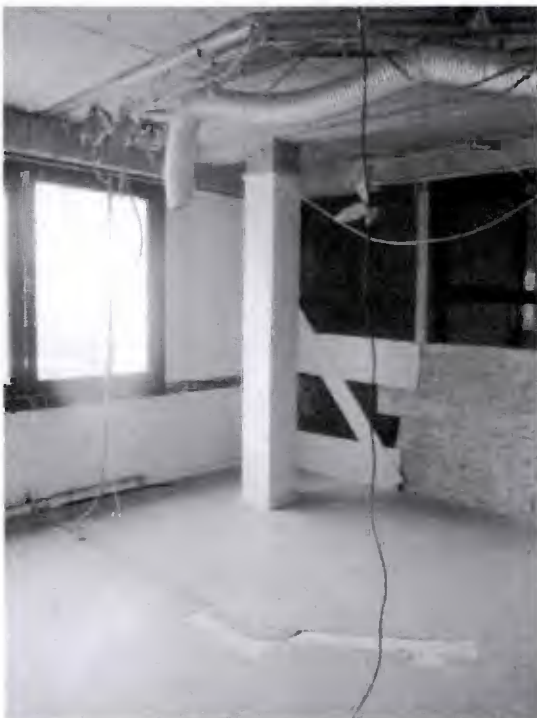
**nicht fertig gestellter Bereich**

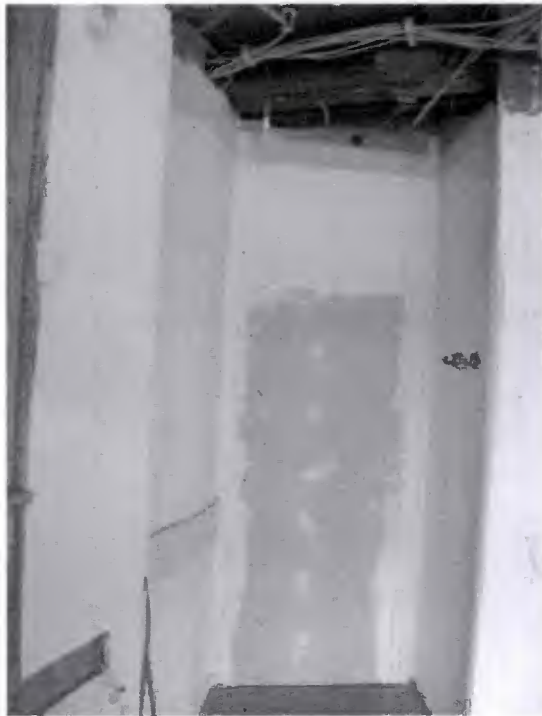
**nicht fertig gestellter Bereich**

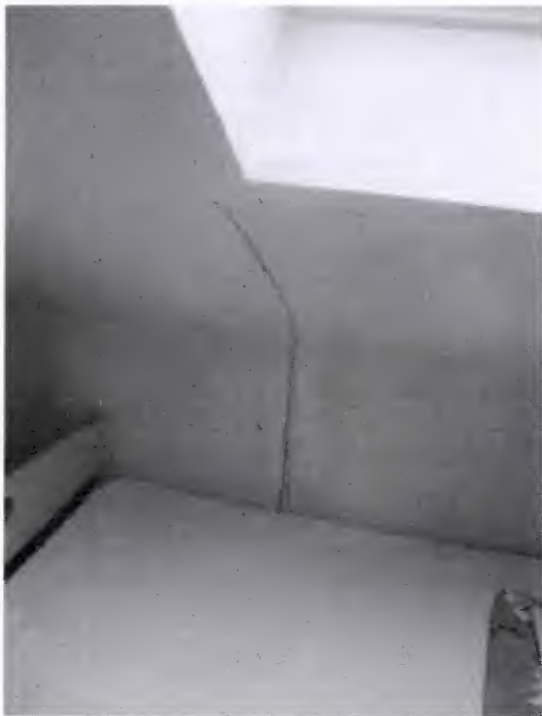
**Dachundichtigkeiten**

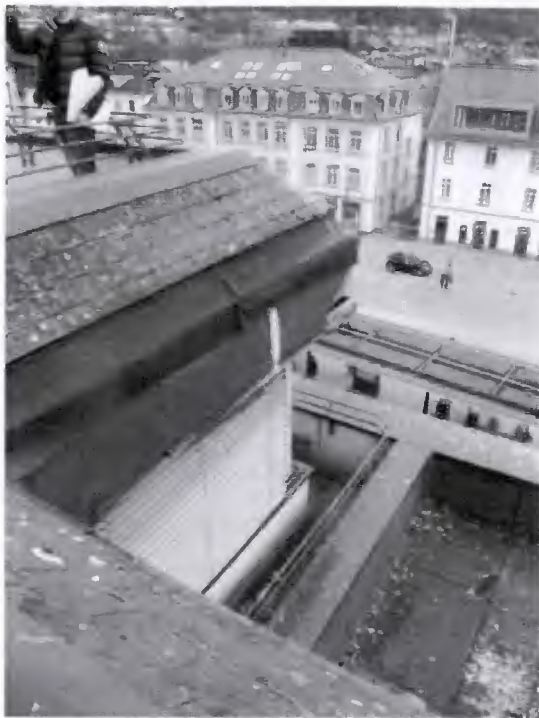
**Schäden Dachkonstruktion**

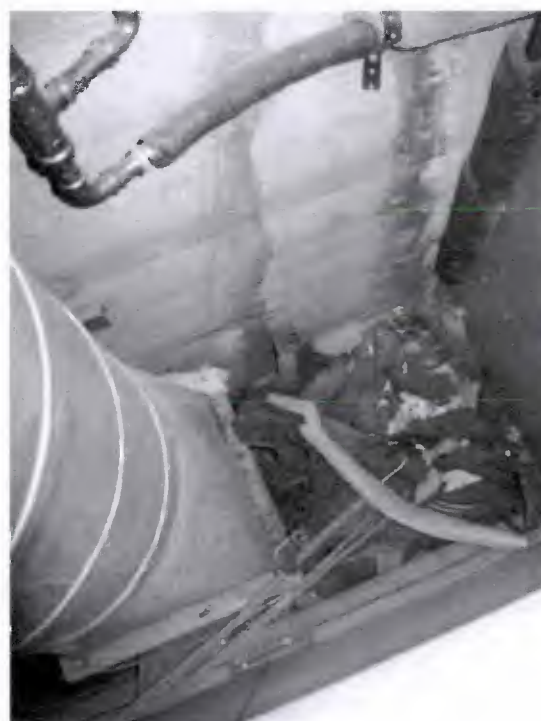
**Instandhaltungsbedarf  
Installationsschacht**
