**Fotos vom ersten  
Ortstermin am  
14.03.2023**

**Fotos vom ersten  
Ortstermin am  
11.09.2023**

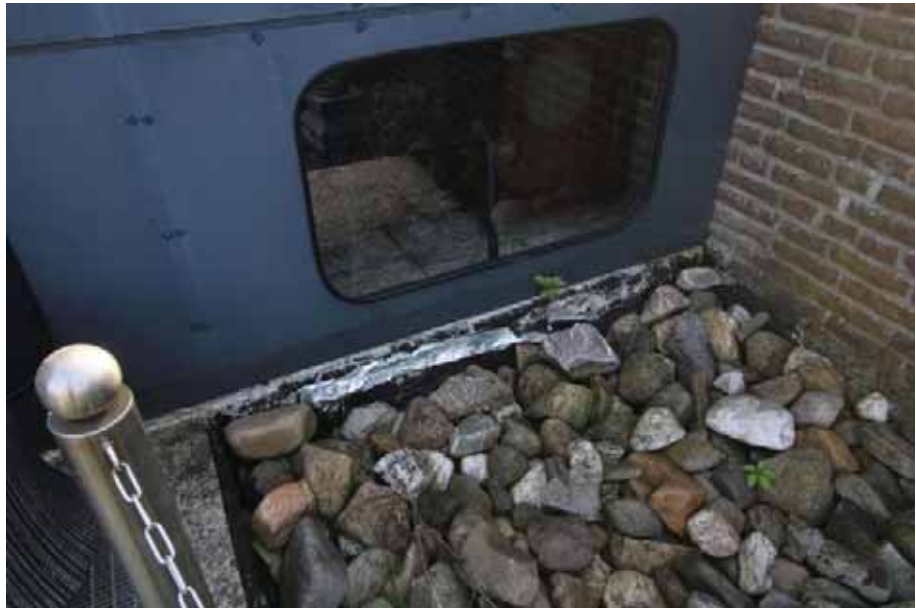
Ehemaliges  
Schwimmbad,  
überbaut
