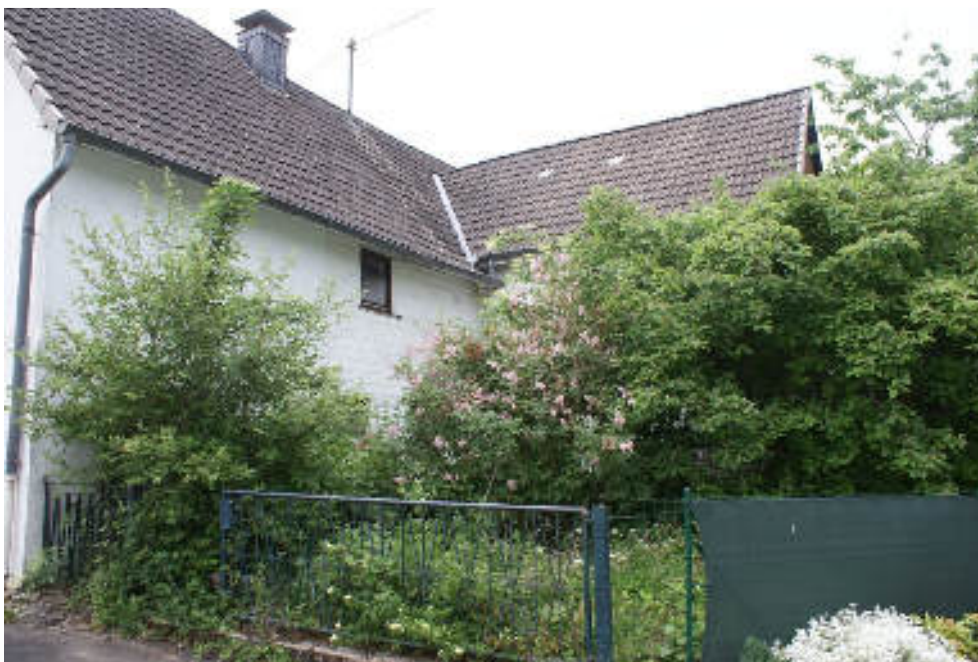
Bild 9 Vorderhaus von Südosten / rechts rückseitiger Anbau / Davor im Garten soll der Flüssiggastank stehen / überwuchert und nicht auffindbar

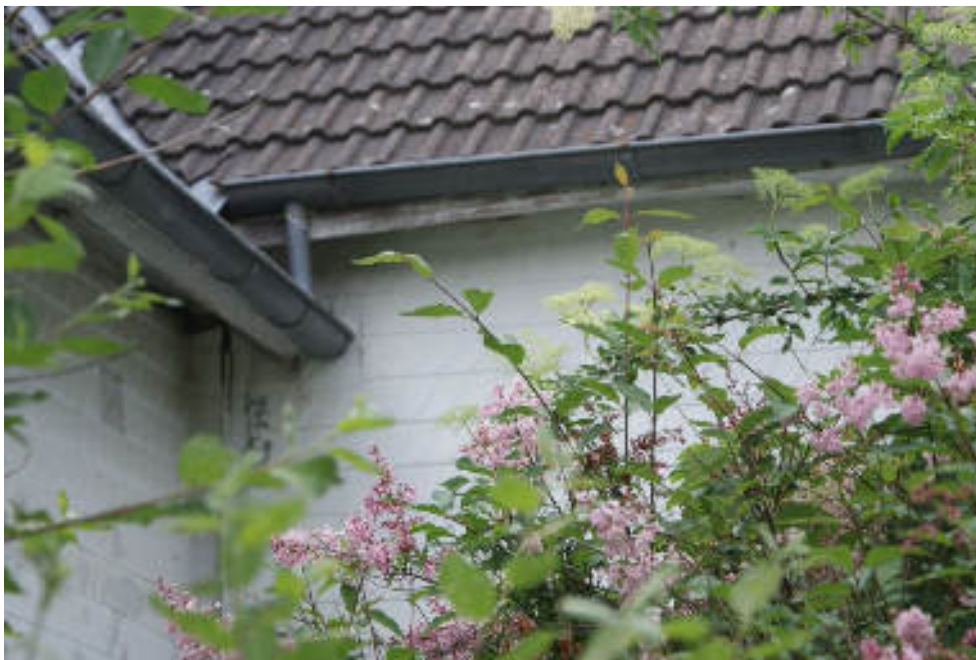
Bild 11 Detail Übergang Vorderhaus/Anbau / in der Ecke Gasleitung zum Dachboden

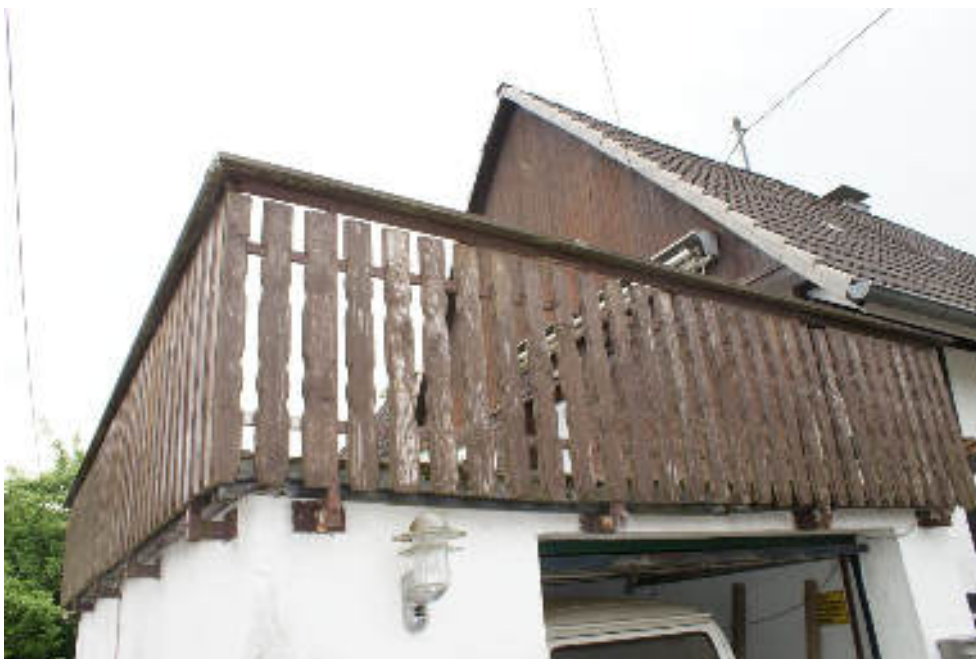
Bild 16 Dachterrasse auf der Garage ohne entsprechenden Grenzabstand

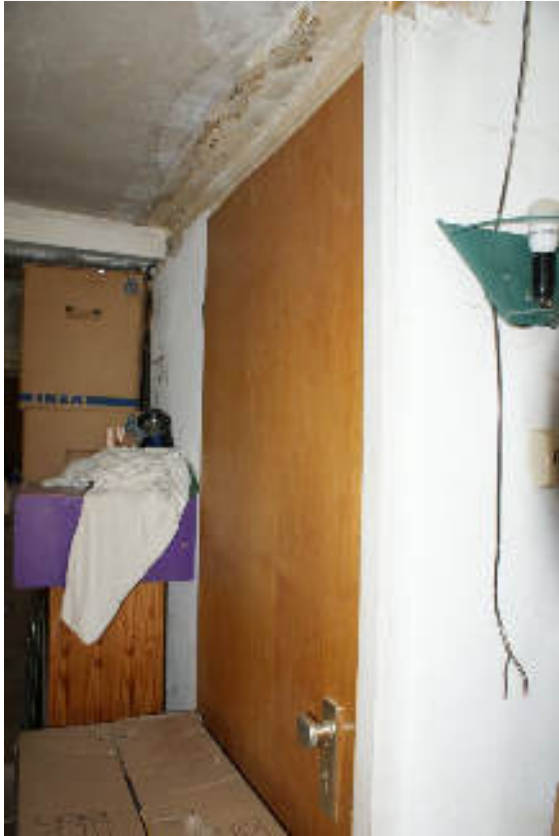
Bild 23 Kellertreppe nicht zugänglich

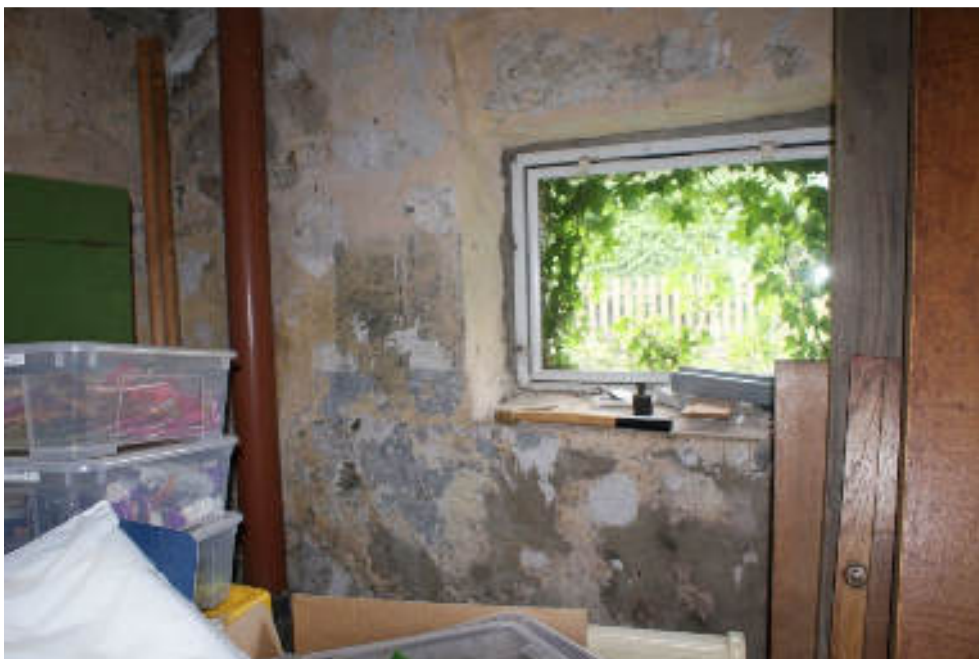
Bild 28 Abstellraum mit altem Fenster nach hinten /Osten / Schimmel

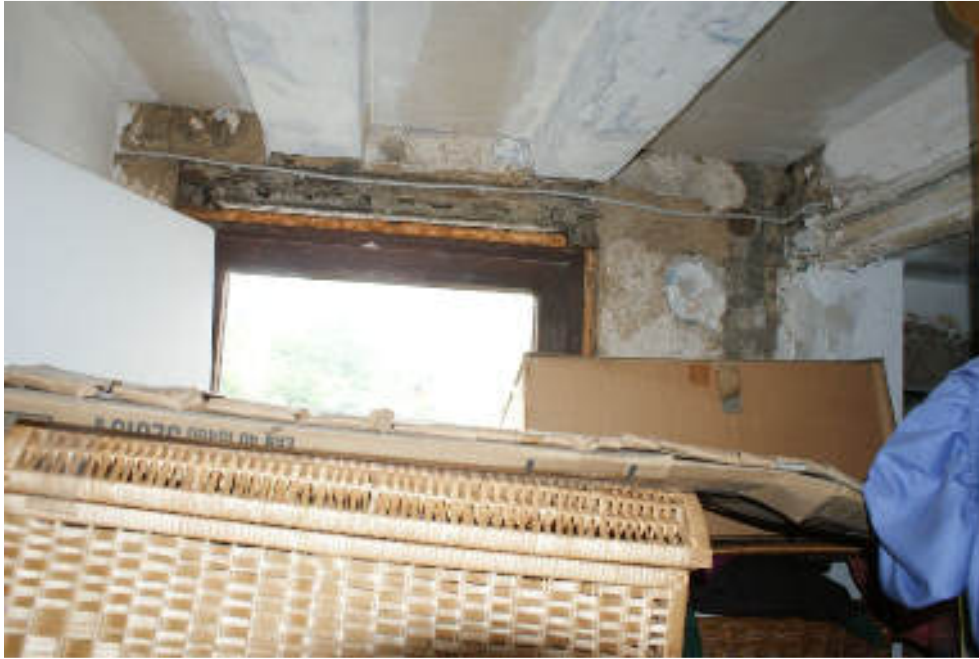
Bild 31 Weiterer Raum Anbau EG raumhoch vollgeräumt

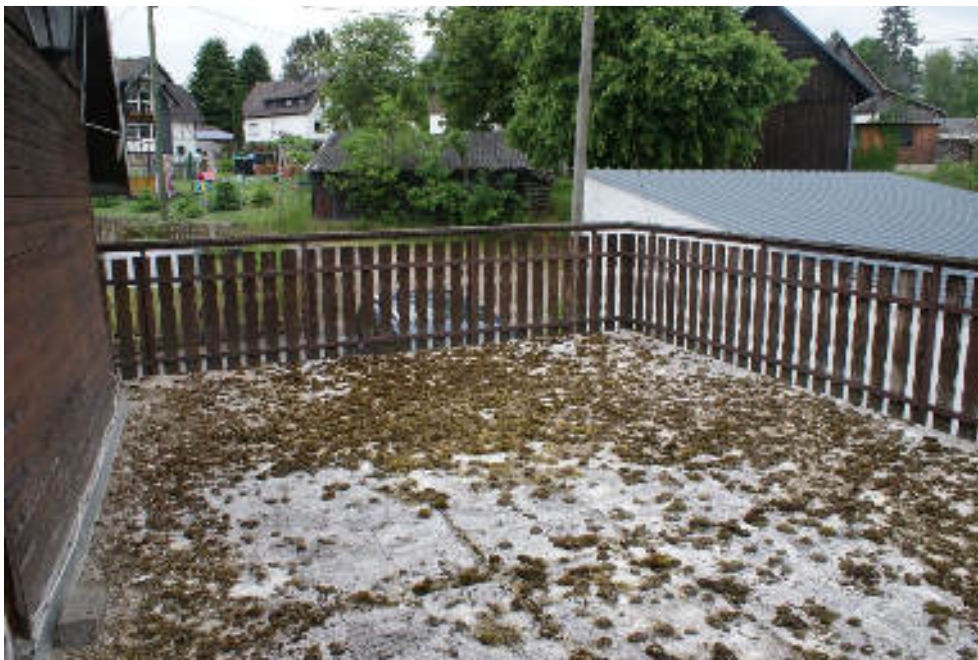
Bild 35 Blick auf die Dachterrasse an der Nordseite und zur Straße, ohne Belag

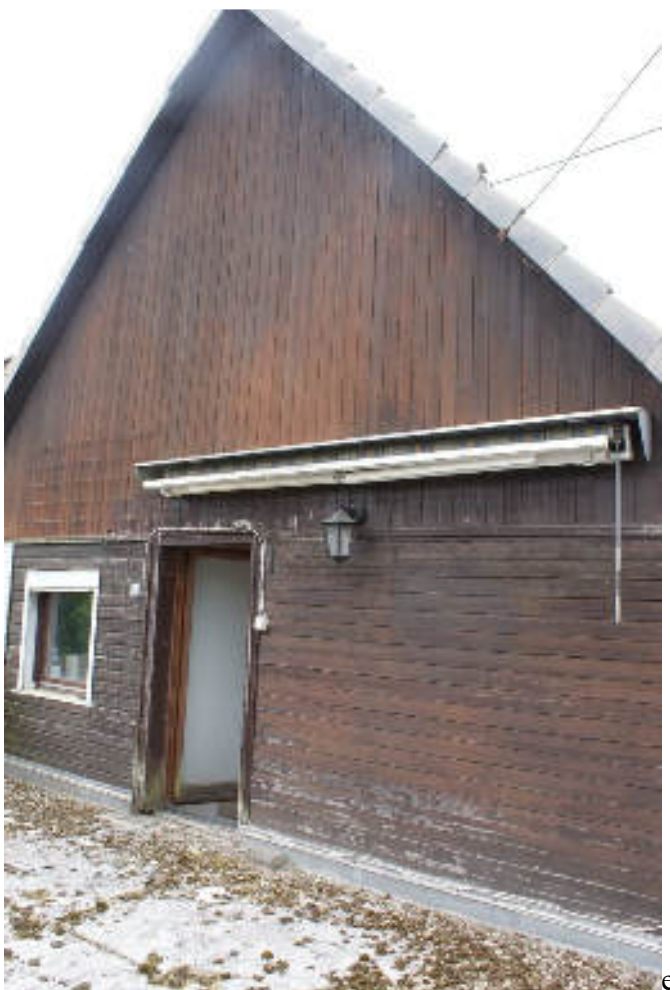
Bild 36 Nordgiebel über der Terrasse /alte Holzverschalung + Markise

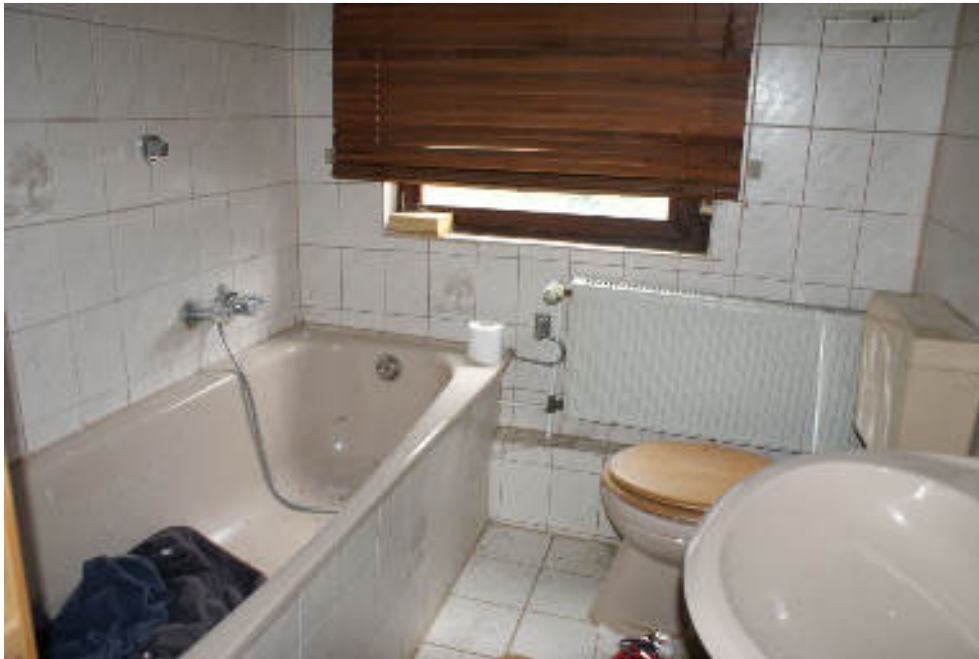
Bild 47 Ausstattung Bad OG

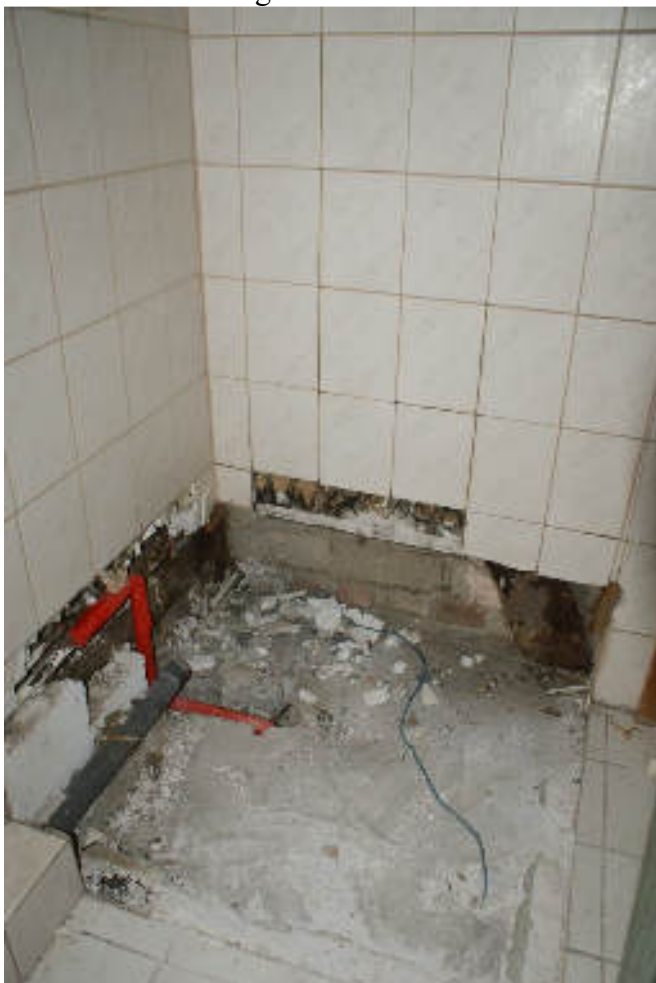
Bild 48 Bereich der ehemaligen, entfernten Dusche

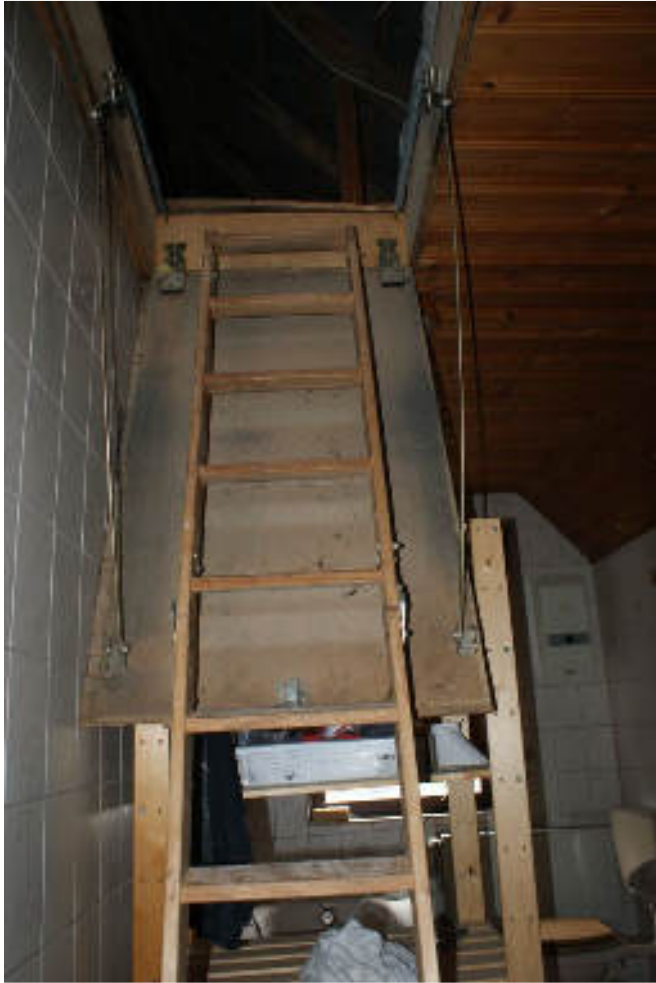
Bild 49 Einschubtreppe im Bad zum Dachboden

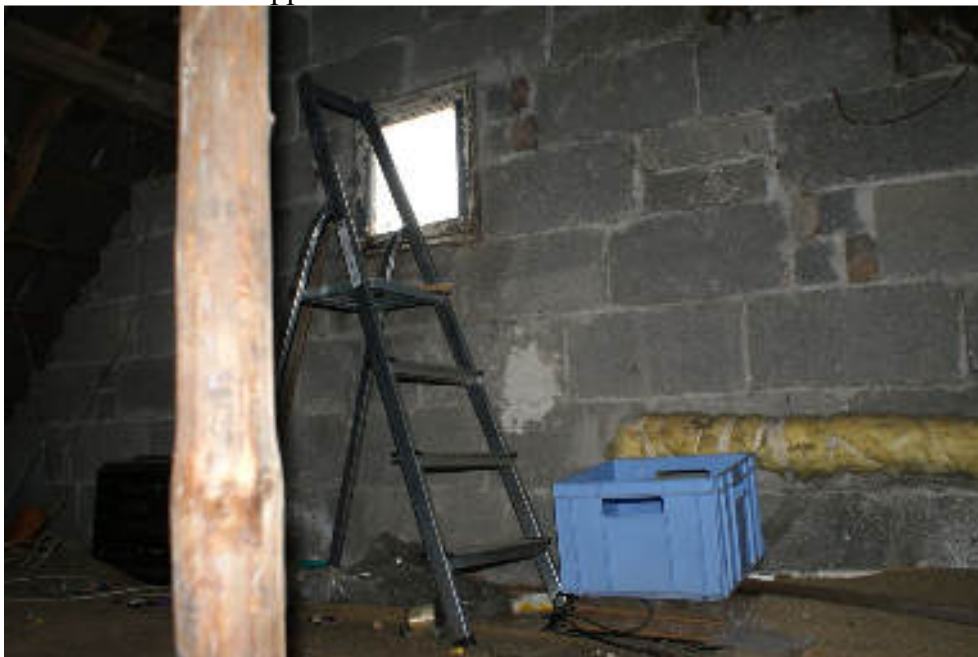
Bild 50 Dachboden / Giebel in jüngerem Bimsmauerwerk
