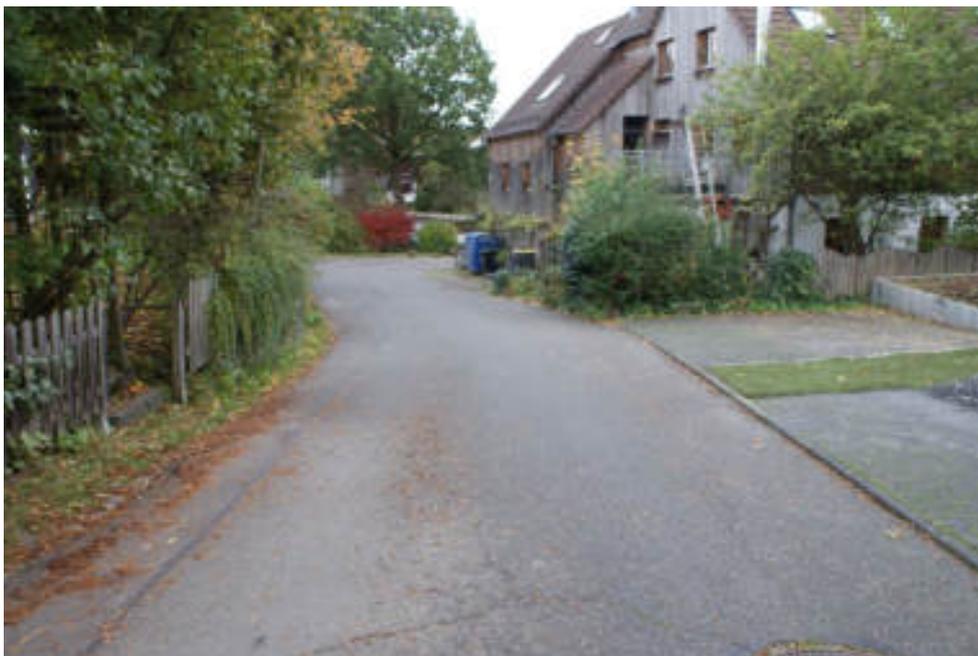
Bild 1 „Bogengasse“ in nördliche Richtung zur „Huppichterother Straße“

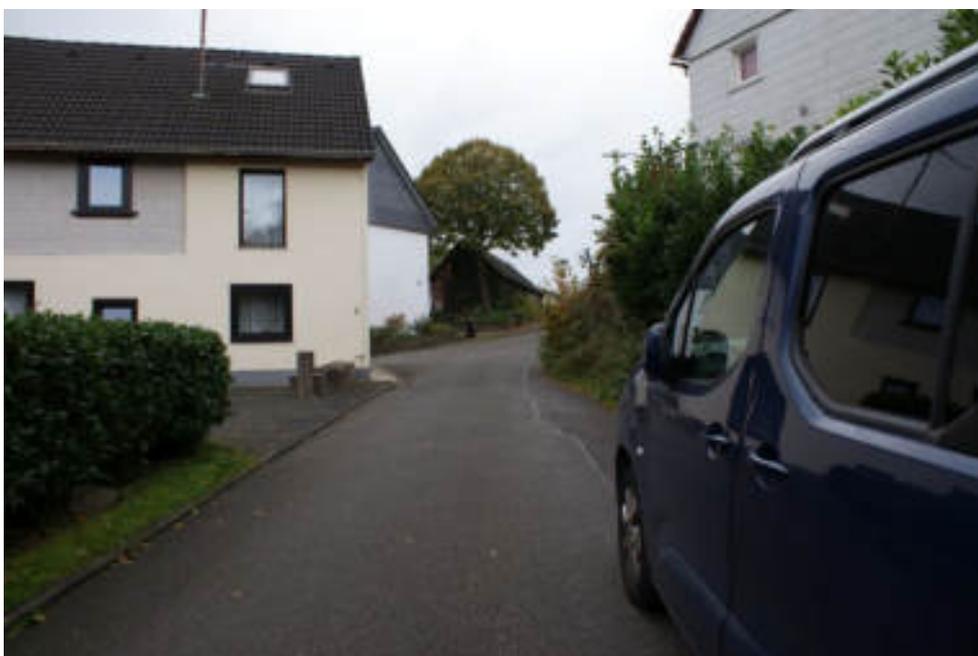
Bild 2 „Bogengasse“ in südliche Richtung zum „Biesenweg“

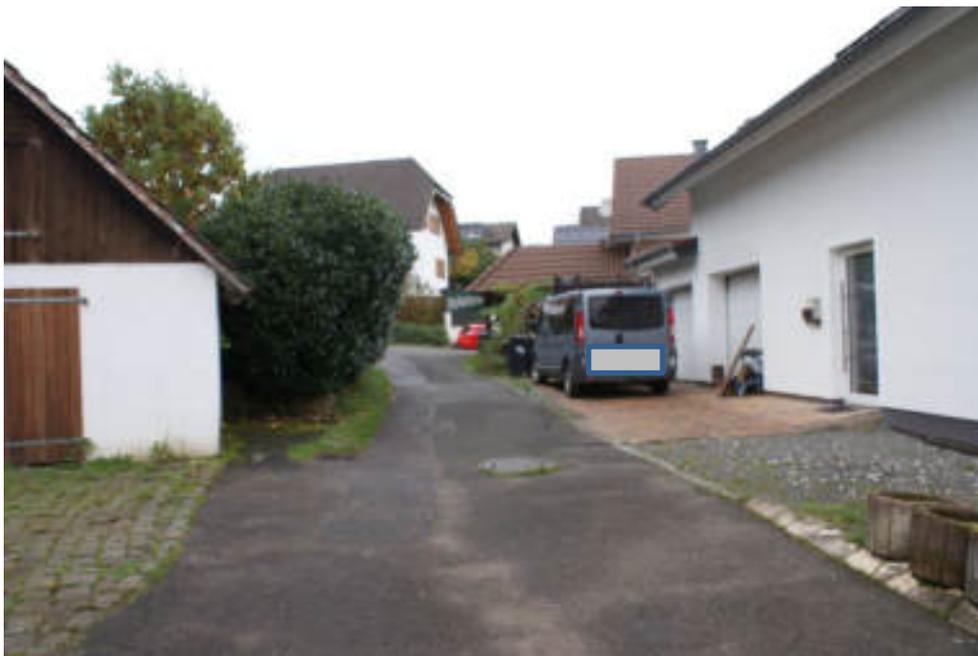
Bild 3 Stichweg zwischen „Bogengasse“ und „Biesenweg“, befahrbarer Teil nach Norden zum „Biesenweg“

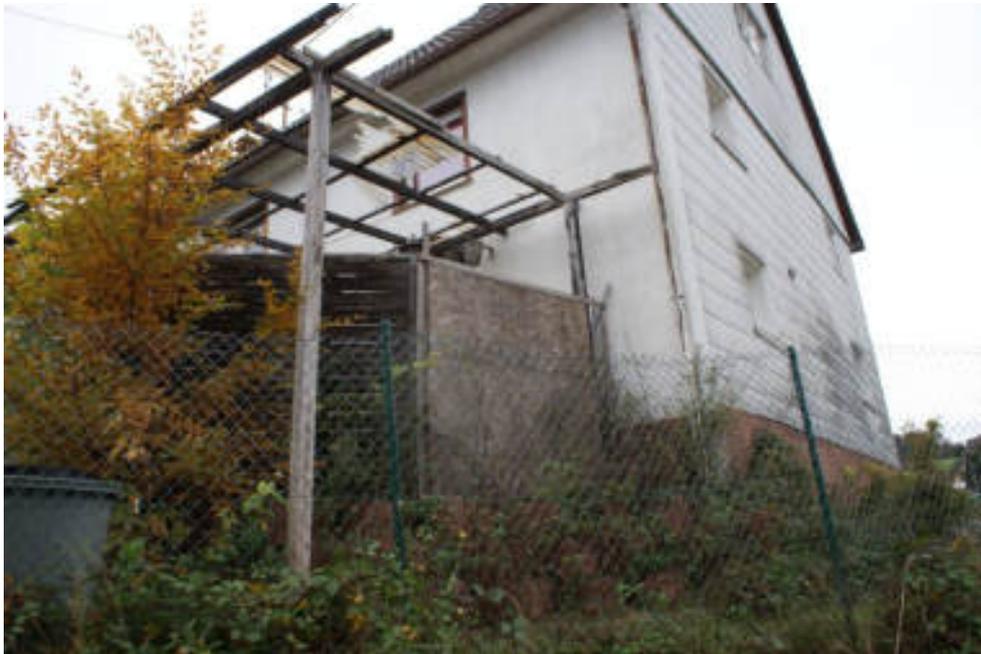
Bild 8 Ostgiebel / Durchgang im Kurvenbereich nach hinten zum Garten

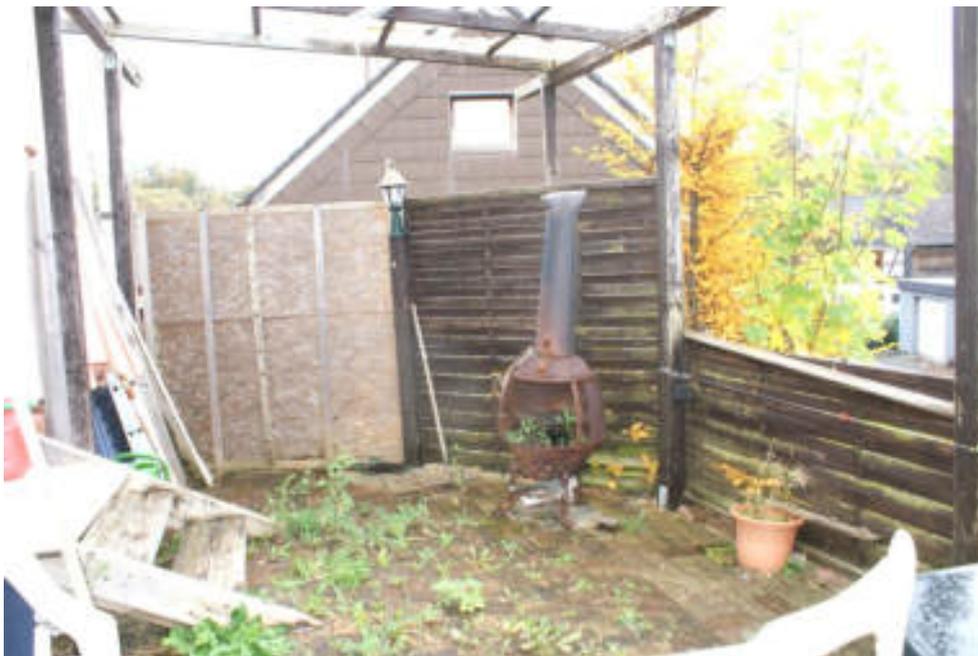
Bild 15 Ebenso Terrasse in östl. Richtung /Sichtschutz zur „Bogengasse“

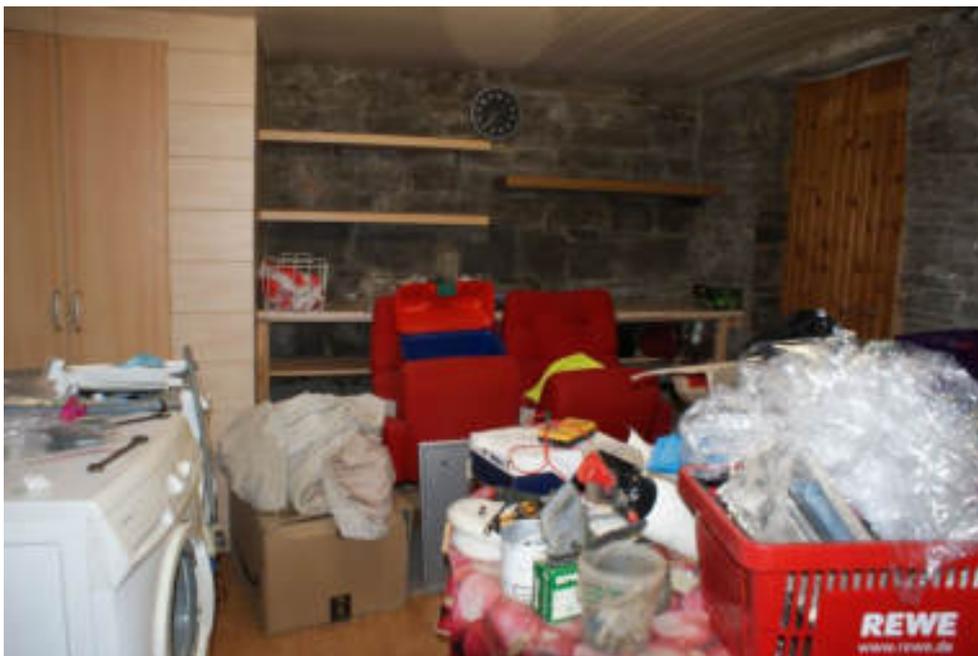
Bild 19 Kellerraum u.a. als Waschkeller genutzt

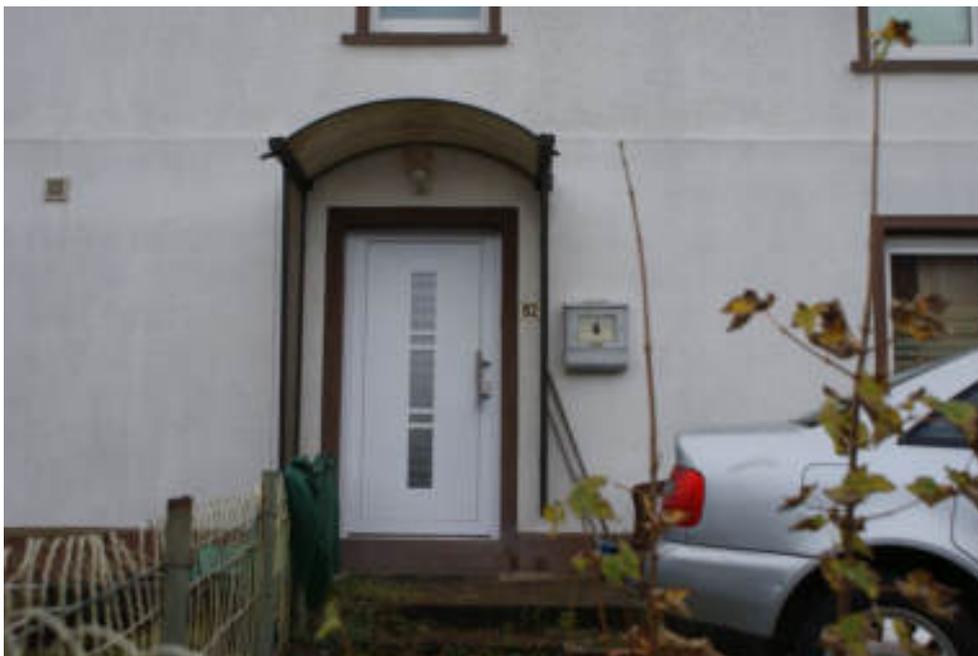
Bild 25 Hauseingang zum Bewertungsobjekt „Bogengasse 4“

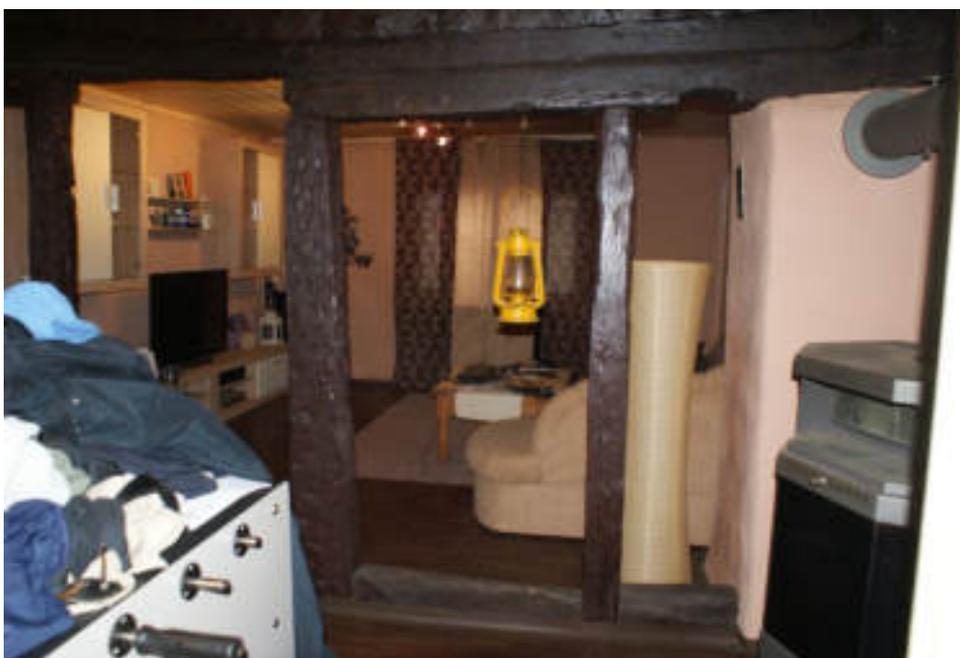
Bild 28 Wohnraum von hinten nach vorne / Offenes Fachwerk als Raumteiler mit Bodenschwelle

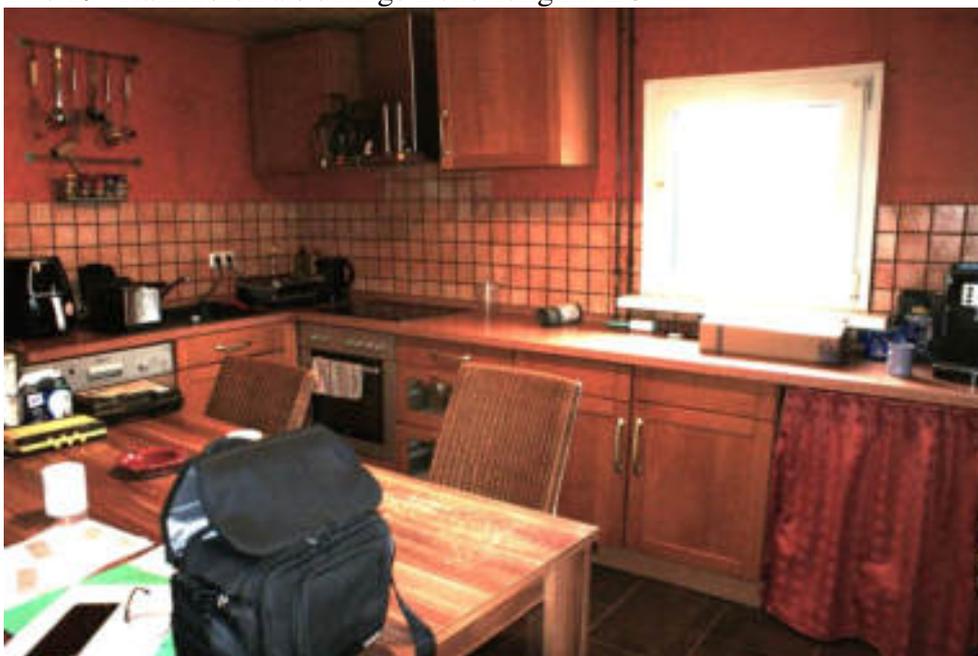
Bild 30 Küche von der Tür zum Wohnraum aus, Fenster im Ostgiebel / daneben
Beispiel für Aufwandinstallation der Heizungsrohre

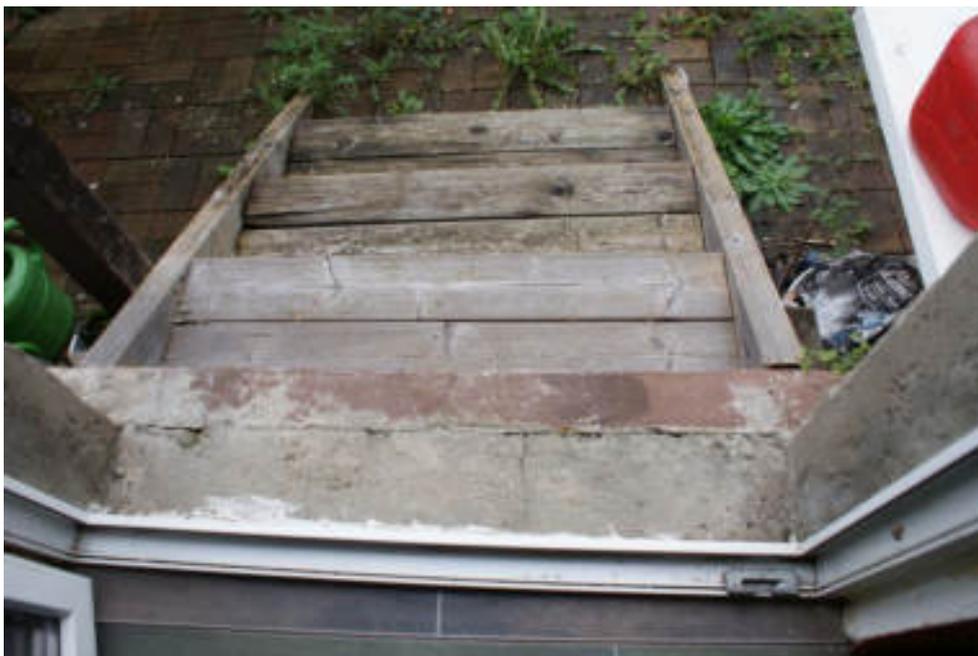
Bild 31 Ausgang aus der Küche über einfache Holzstiege zur Terrasse

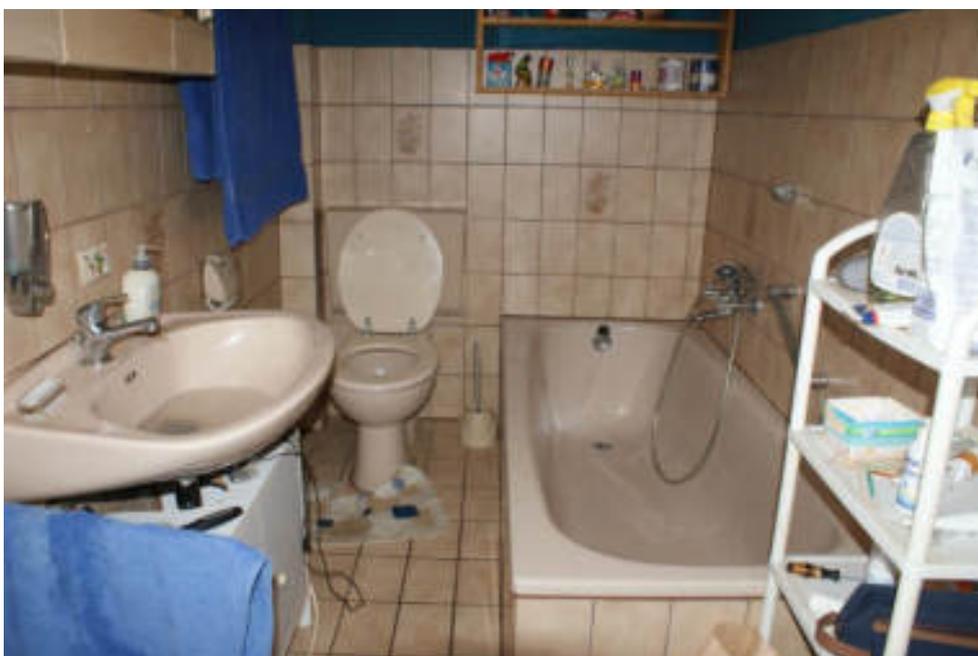
Bild 32 Bad EG am Ostgiebel

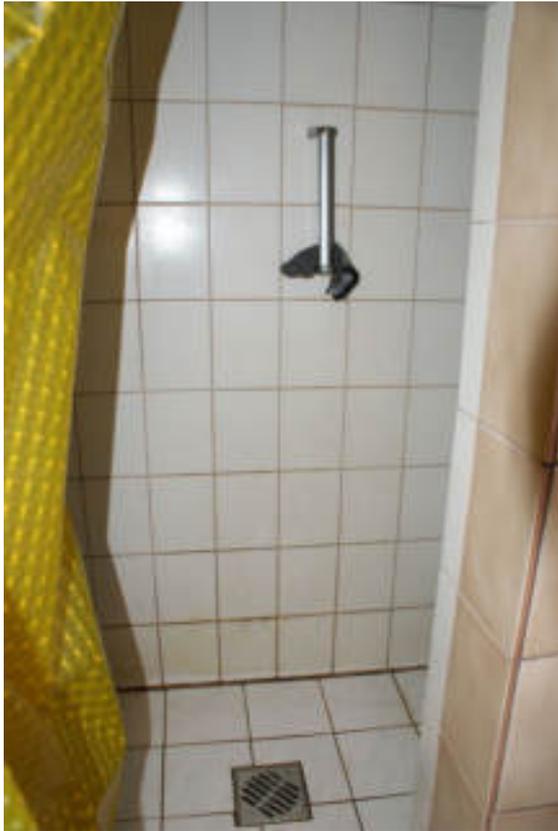
Bild 33 Abgemauerte Dusche auf der Gegenseite

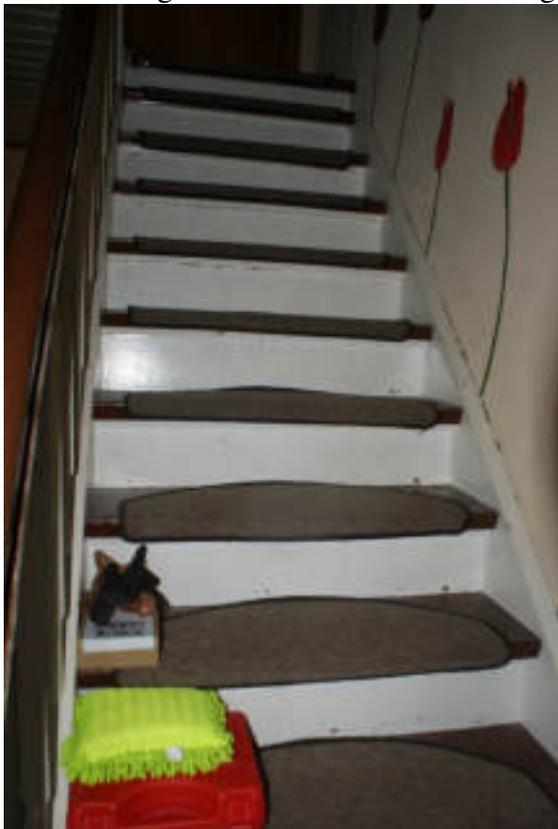
Bild 34 Holztreppe vom EG zum OG

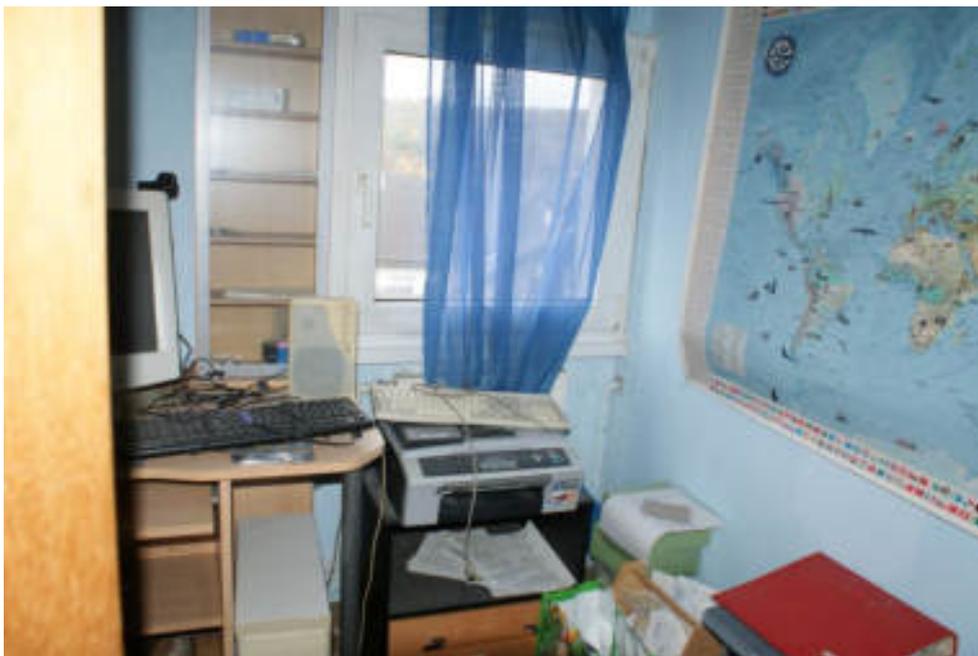
Bild 39 Sehr kleines Arbeitszimmer OG

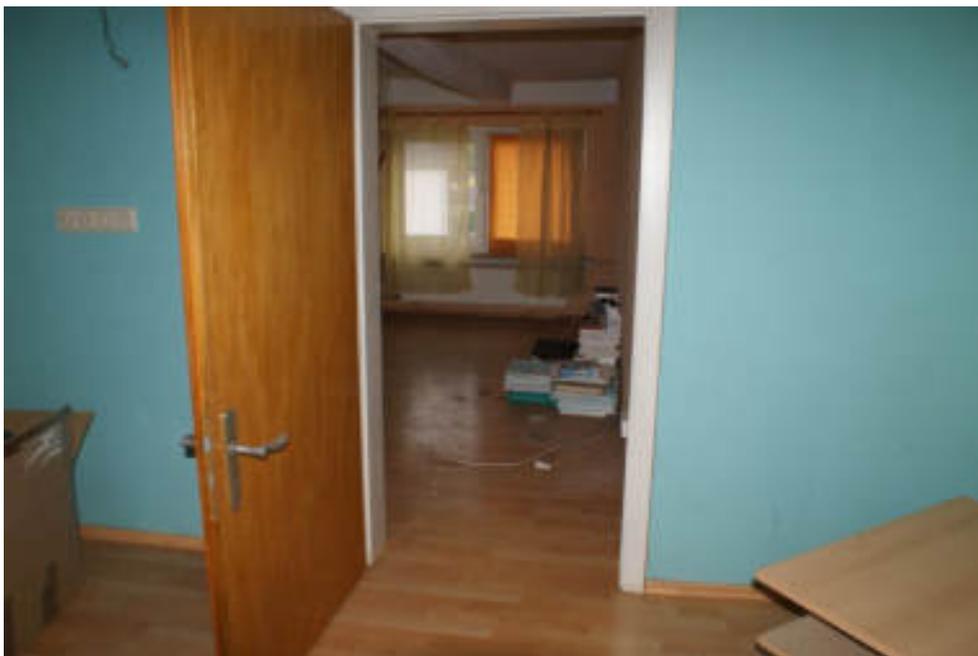
Bild 41 Blick von Kinderzimmer 1 in Kinderzimmer 2, gefangener Raum

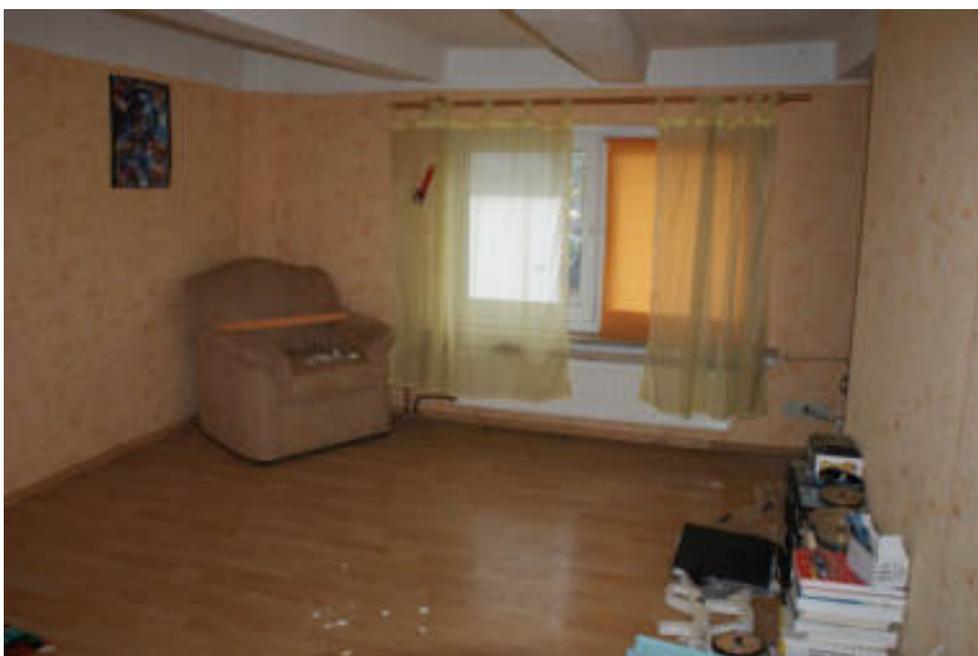
Bild 42 Kinderzimmer 2 / Beispiel Heizungsinstallation auf der Wand im OG

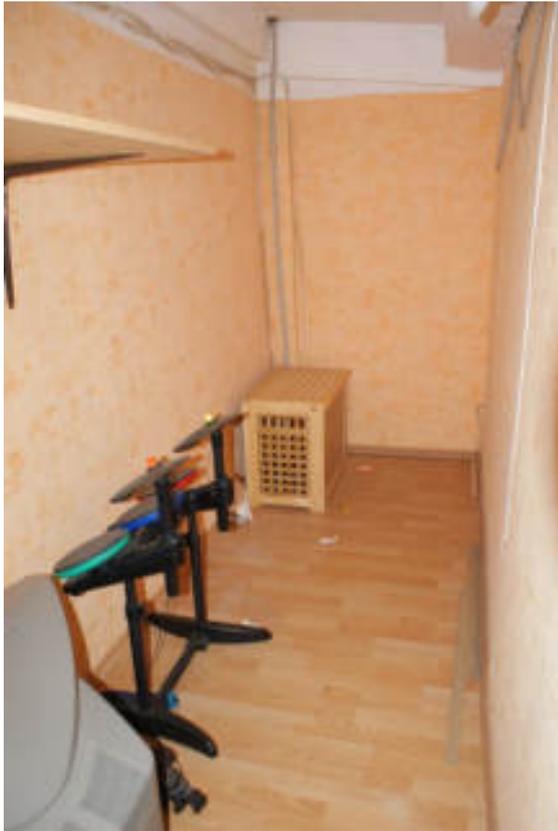
Bild 43 Kleiner Abstellraum hinter Kinderzimmer 2

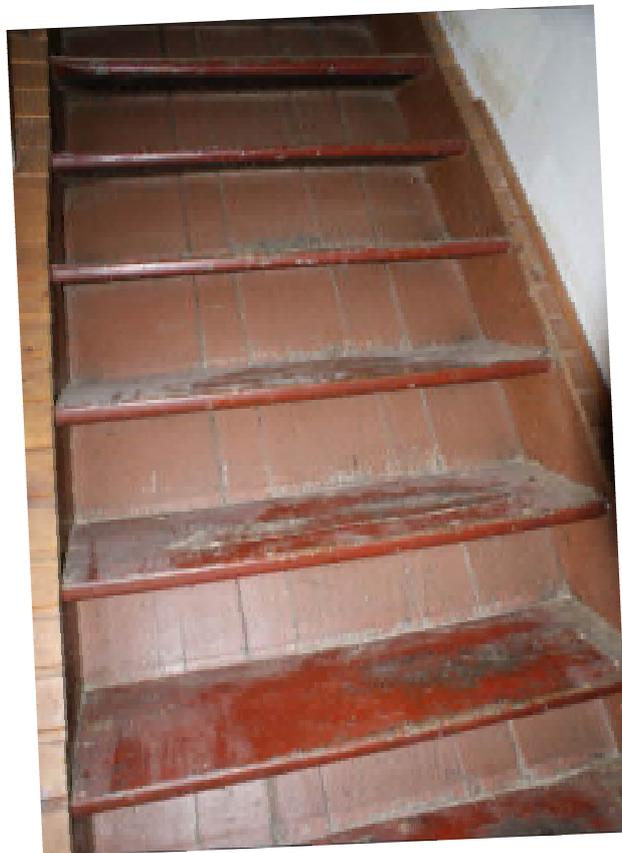
Bild 44 Treppe/Stiege zum Dachboden

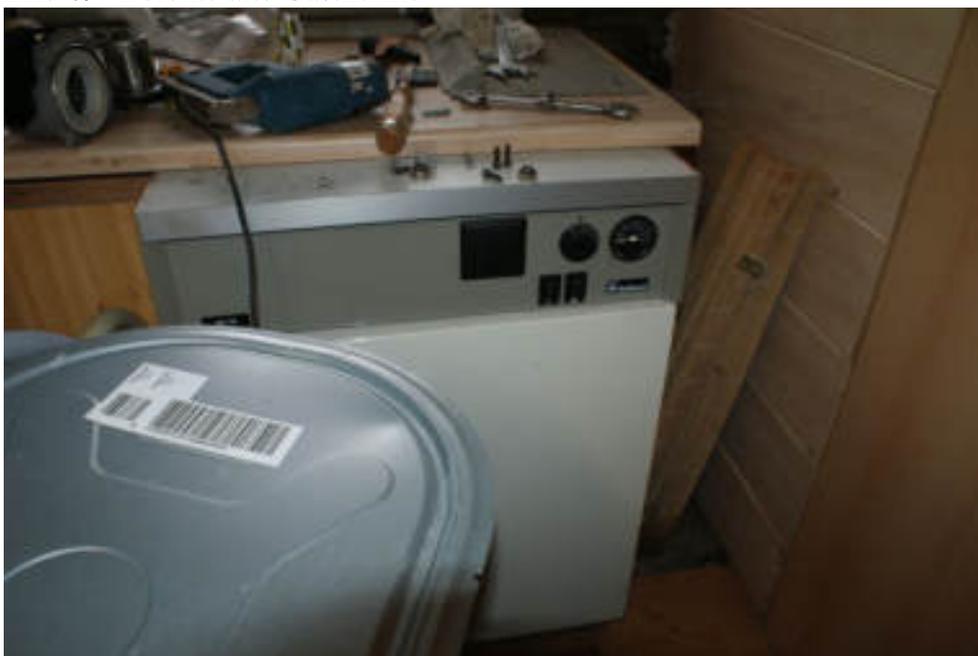
Bild 70 Folglich auch funktionsloser Warmwasserspeicher
