Gutachten

zur Ermittlung des Verkehrswertes gemäß § 194 BauGB

für das bebaute Grundstück Bismarckstr. 12, 58762 Altena
Gemarkung Altena, Flur 7, Flurstück 316, 557 m²

Art der Liegenschaft: Mehrfamilienhaus

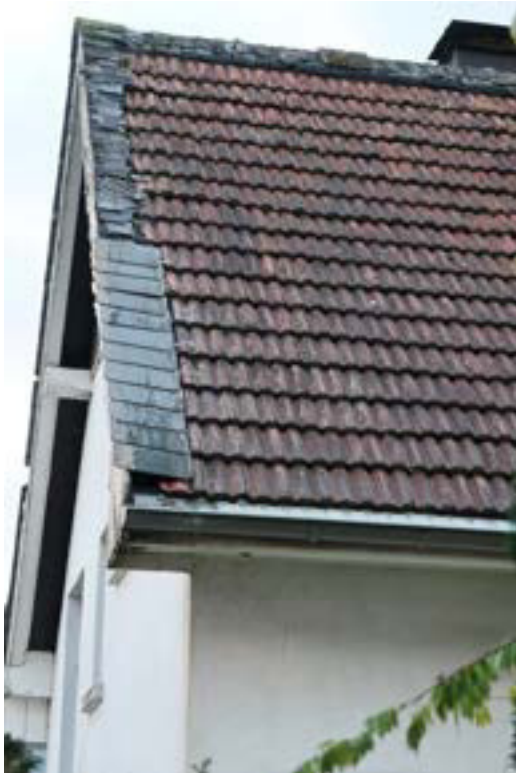
Ortgang sanierungsbedürftig

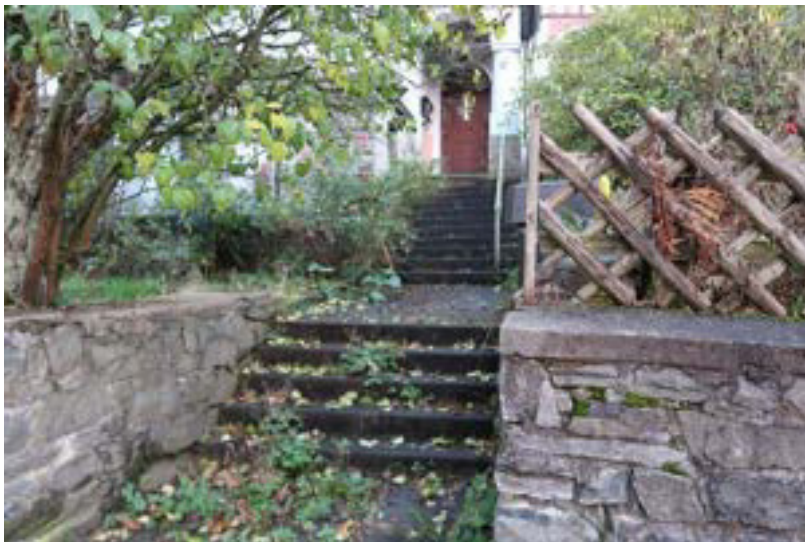
Maroder Jägerzaun an nördlicher Grundstücksgrenze

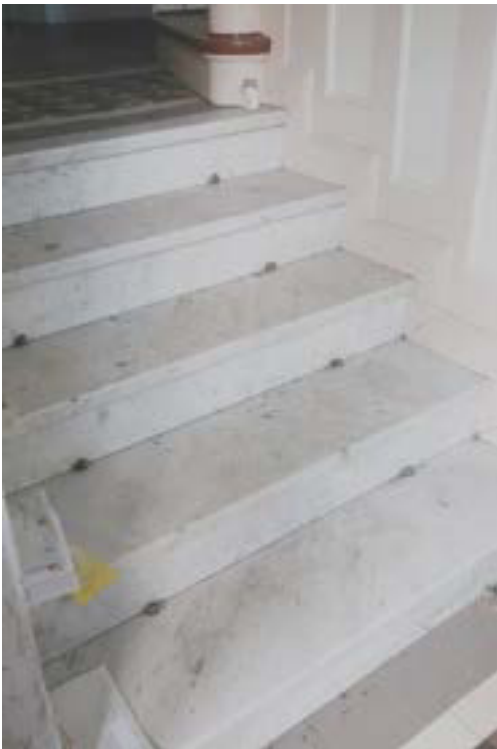
Hausflur – ursprünglicher Fliesenbelag mit Fehlstellen.

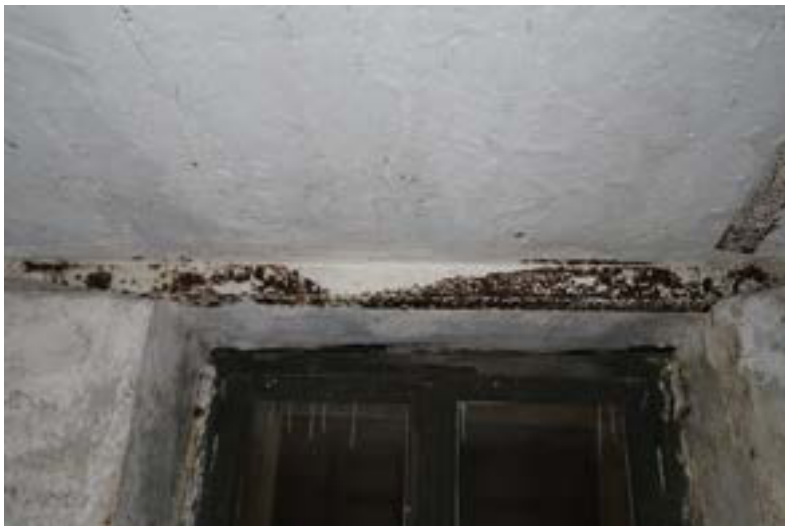
Die Stahlträger der Kappendecke über dem Kellergeschoss weisen deutliche Korrosionsspuren auf.

Korrosion an den Stahlträgern
der Kappendecke

Die Feuchtespuren im Kellergeschoss sind aufgrund der Bebauung in Hanglage und in Anbetracht des Gebäudealters als typisch anzusehen und werden daher nicht mit einem Wertabschlag berücksichtigt. Für die Überprüfung und Sanierung der Stahlträger in der Kappendecke über dem Kellergeschoss wird eine pauschale Wertminderung in Höhe von 5.000,00 € vorgenommen.

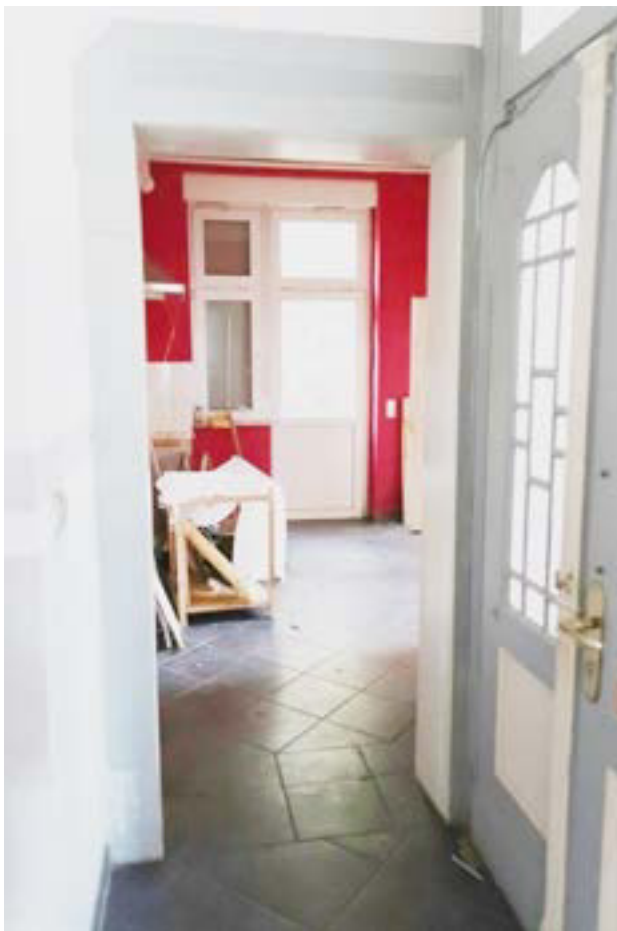
Schäden am Bodenbelag

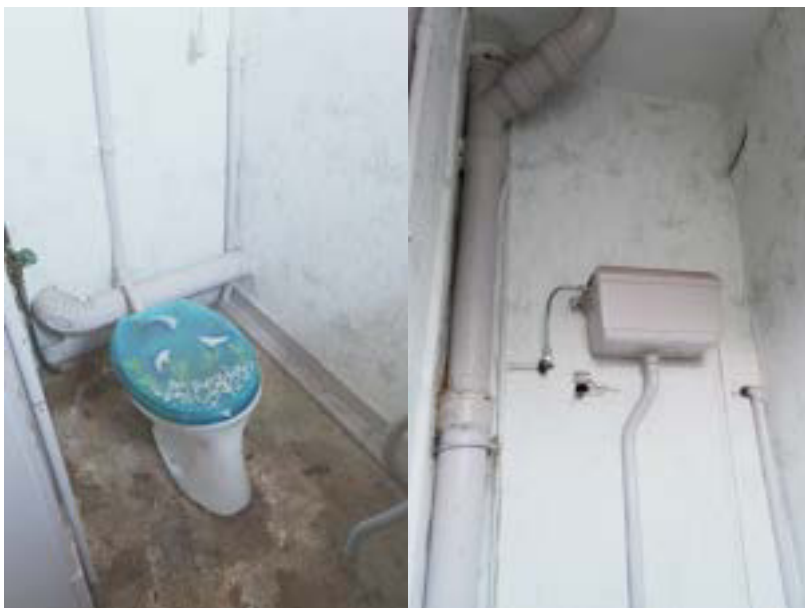
Feuchteschäden im Abstellraum zwischen OG und DG. Der Wandbereich um die wasserführenden Leitungen herum wurde freigelegt. Bei Messungen mit einem Feuchtemessgerät wurden nach wie vor hohe Feuchtwerte angezeigt. Ein ähnliches Schadensbild ist im Abstellraum zwischen EG und OG sichtbar. Hier wurde allerdings keine Feuchte gemessen. Beide Abstellraum/WC benötigen eine umfassende Sanierung.

Handwaschbecken im Abstellraum, freigelegte Wasser-/Abwasserleitungen

Im Treppenhaus sind umfangreiche Sanierungsarbeiten erforderlich, unter anderem eine ordnungsgemäße Verlegung der elektrischen Leitungen, Erneuerung der Fenster, Behebung von Feuchteschäden, Sanierung der WC-/Abstellräume auf den Podesten. Hierzu wird eine pauschale Wertminderung in Höhe von 10.000,00 € vorgenommen.

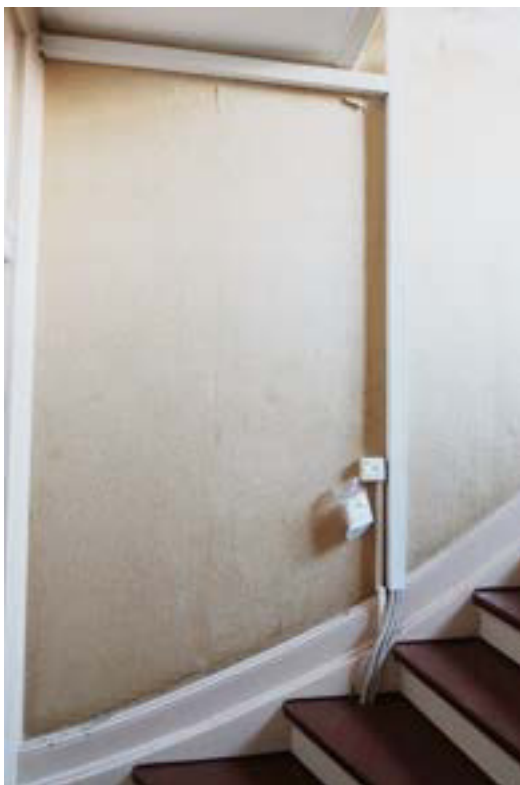
Treppenhaus – Podest zwischen OG und DG, zerstörtes Fenster

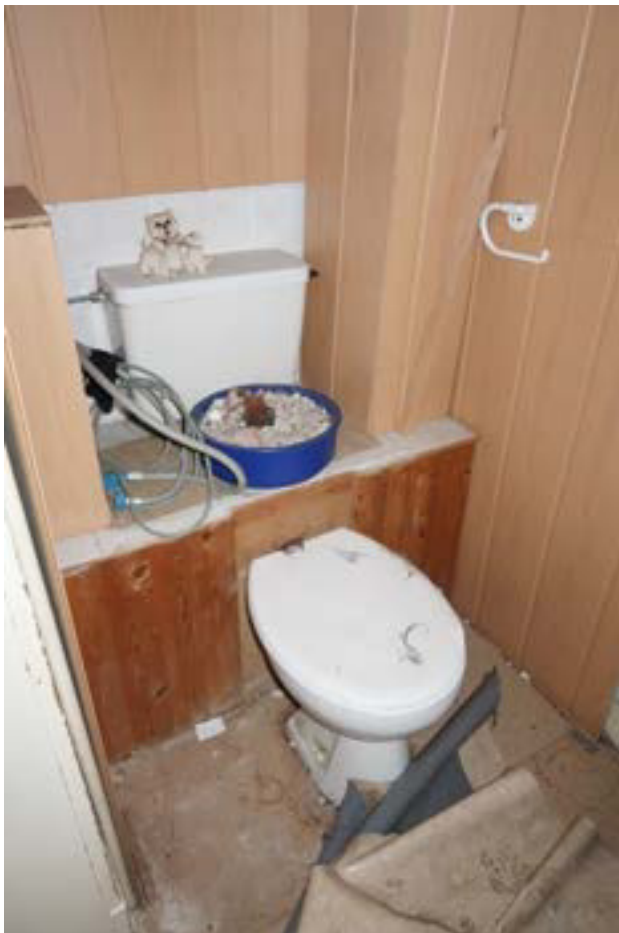
Waschbecken und freigelegte
Wasser-/Abwasserleitungen im
Abstellraum/WC zwischen OG
und DG

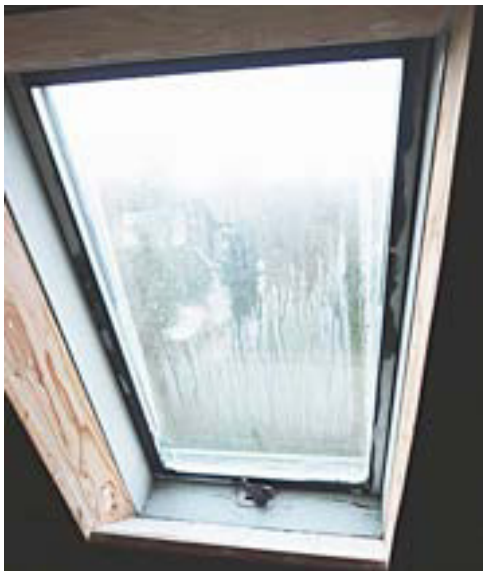
Dachflächenfenster Küche
erneuerungsbedürftig

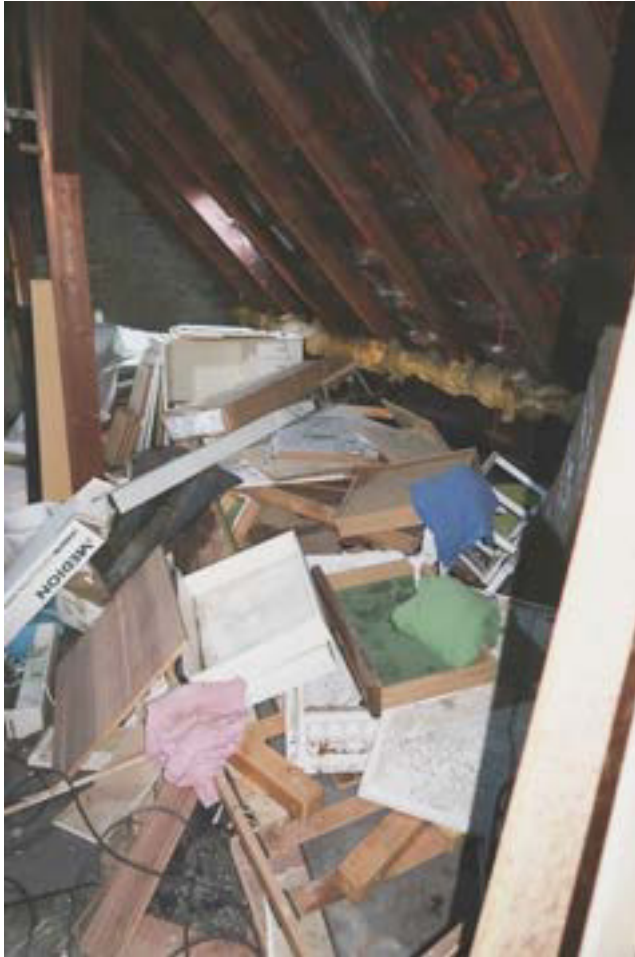
Nässe im Spitzboden – offenbar eindringender Regen durch Undichtigkeiten der Dacheindeckung.

Dacheindeckung – Untersichten und Sperrmüll

Gemäß Gebäudeenergiegesetz ist eine Dämmung der obersten Geschoßfläche oder der Dachunterseiten innerhalb von 2 Jahren nach Erwerb vorzunehmen. Da die Dacheindeckung erhebliche Mängel aufweist, wird im Rahmen dieser Wertermittlung davon ausgegangen, dass ein wirtschaftlich denkender und handelnder Erwerber die Dacheindeckung komplett erneuern und im Zuge dessen die erforderliche Dämmung einbauen wird. Hierzu wird eine pauschale Wertminderung in Höhe von 50.000,00 € vorgenommen.

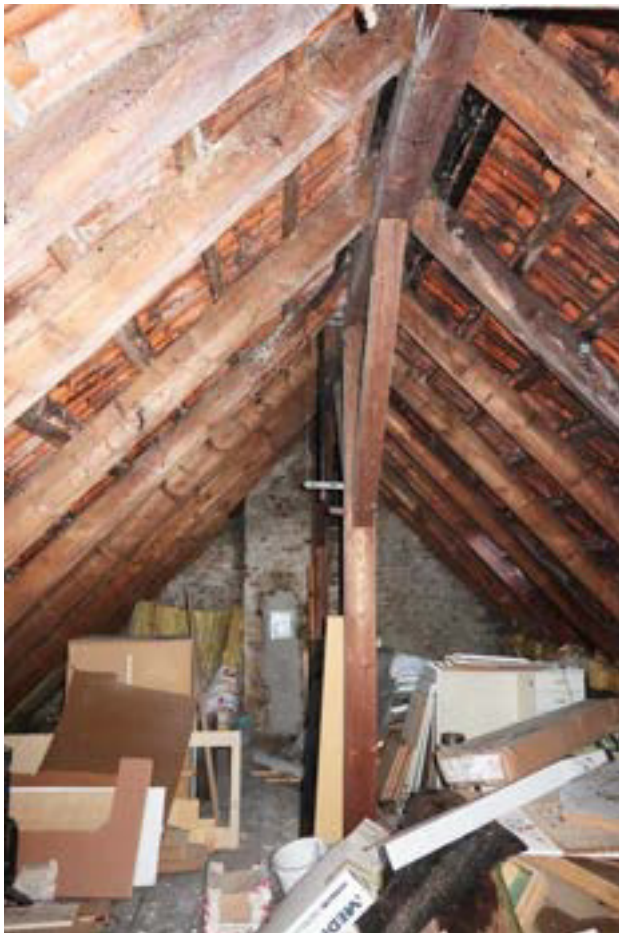
Dachgebälk, Dachuntersichten, Sperrmüll
