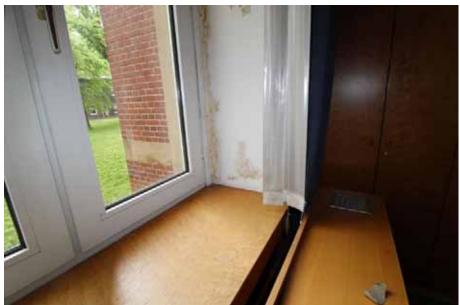
Sicht auf einen Feuchteschaden mit Schimmelpilzbefall in einer Fensterlaibung/ EG Haus 1 (Shamrockring 1)

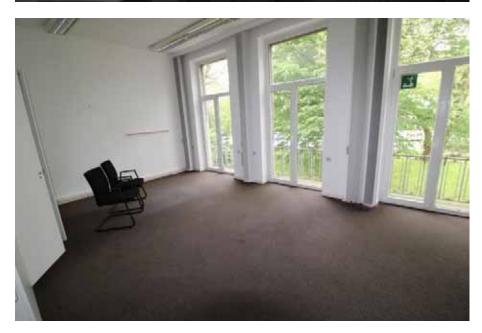
Sicht in ein Büro im Turm/EG Haus 1 (Shamrockring 1)

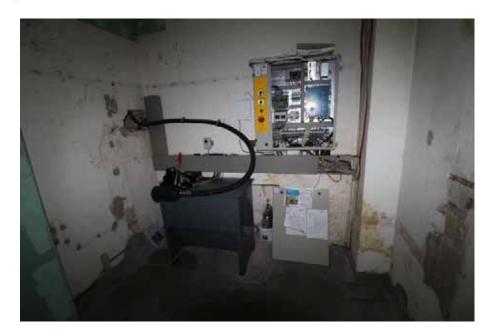
Sicht in den Maschinenraum im Turm/ EG Haus 1 (Shamrockring 1)

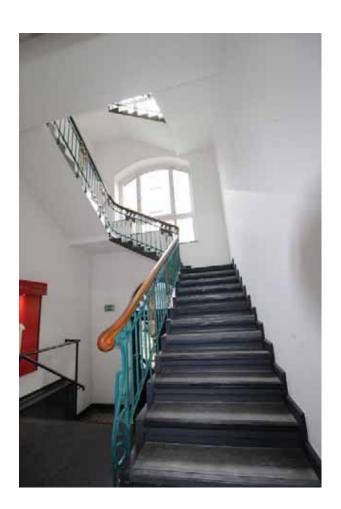
Sicht in das Treppenhaus Nord/EG Haus 1 (Shamrockring 1)

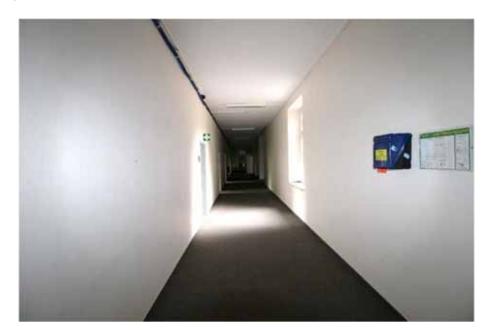
Sicht in einen Flur/ 1.OG Haus 1 (Shamrockring 1)

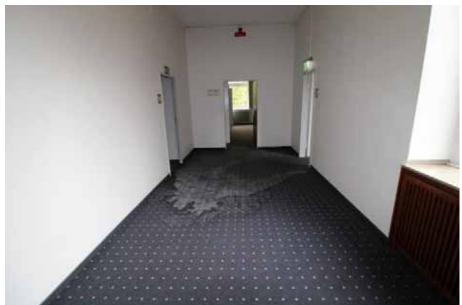
Sicht in einen Raum /1.OG Haus 1 (Shamrockring 1)

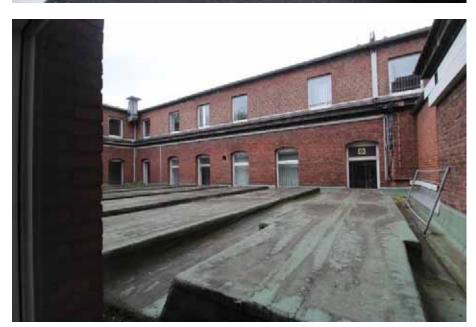
Sicht auf das Flachdach vom Atrium/ 1.OG Haus 1 (Shamrockring 1)

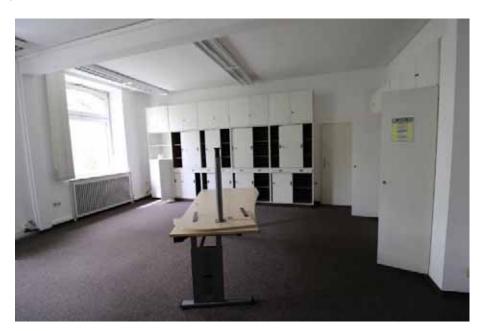
Sicht in ein Büro/ 1.OG Haus 1 (Shamrockring 1)

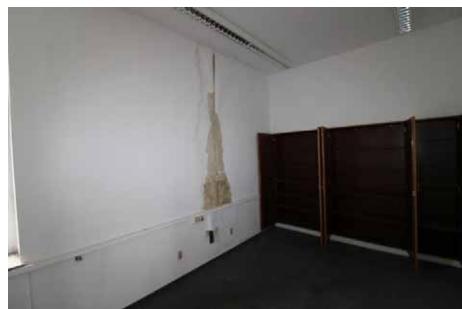
Sicht auf einen Feuchteschaden an der Außenwand zum Lichthof /1.OG Haus 1 (Shamrockring 1)

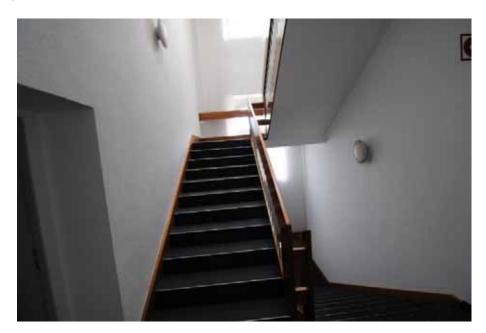
Sicht in das Nebentreppenhaus/ 1.OG Haus 1 (Shamrockring 1)

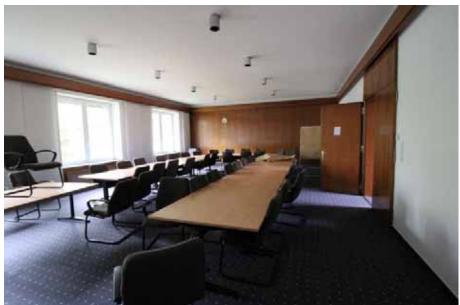
Sicht in ein Sitzungszimmer/1.OG Haus 1 (Shamrockring 1)

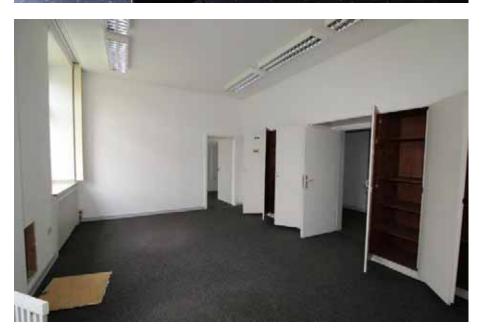
Sicht in ein Büro/ 1.OG Haus 1 (Shamrockring 1)

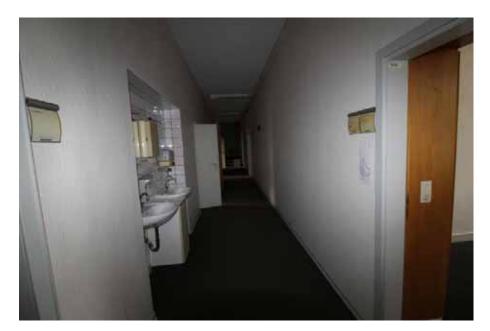
Sicht in einen Flur/ 1.OG Haus 1 (Shamrockring 1)

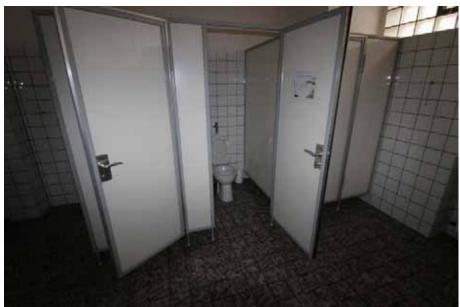
Sicht in ein WC/ 1.OG Haus 1 (Shamrockring 1)

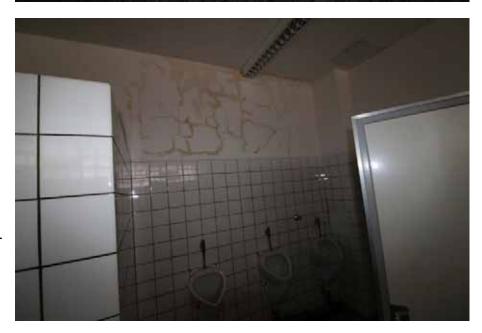
Sicht auf einen Feuchteschaden an der Wand in einem WC /1.OG Haus 1 (Sham-rockring 1)

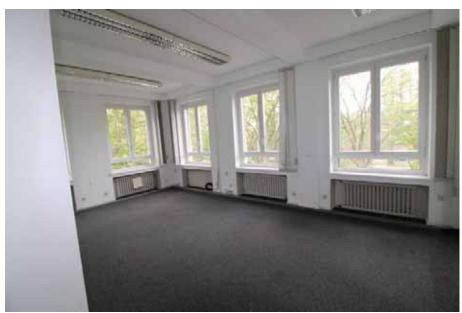
Sicht in ein Büro im Turm/1.OG Haus 1 (Shamrockring 1)

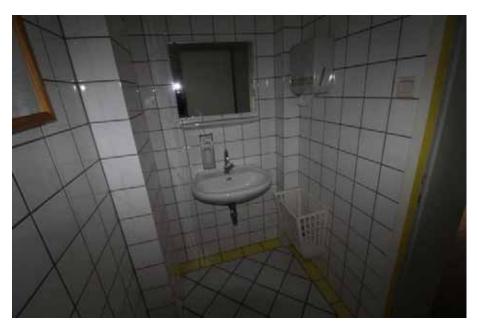
Sicht in ein WC im Turm/1.OG Haus 1 (Shamrockring 1)

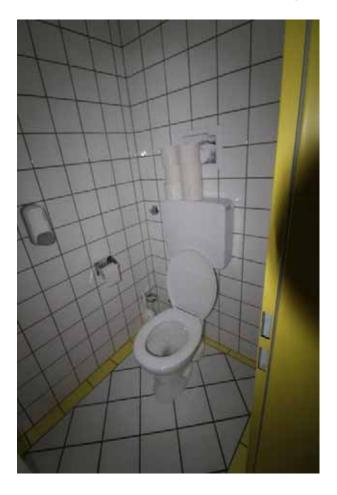
Sicht in ein WC im Turm/1.OG Haus 1 (Shamrockring 1)

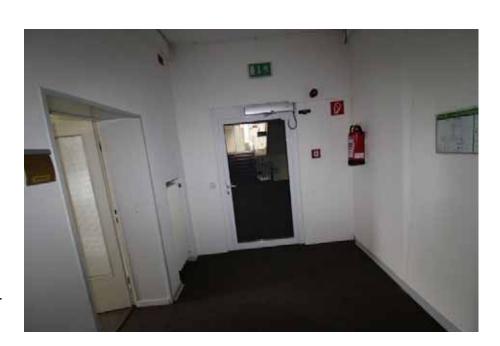
Sicht in einen Flur/ 2.OG Haus 1 (Shamrockring 1)

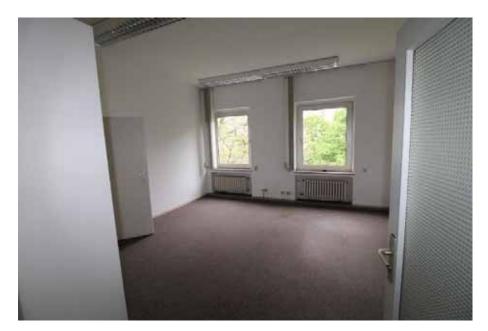
Sicht in ein Büro/ 2.OG Haus 1 (Shamrockring 1)

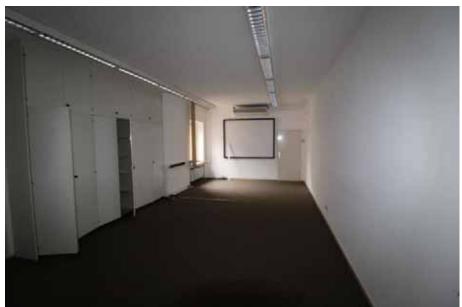
Sicht in ein Büro/ 2.OG Haus 1 (Shamrockring 1)

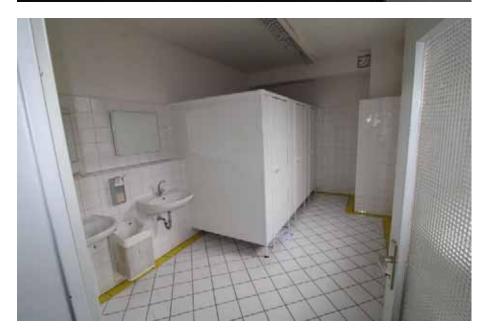
Sicht in ein WC/ 2.OG Haus 1 (Shamrockring 1)

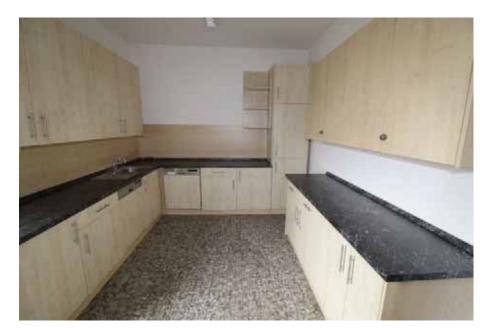
Sicht in eine Teeküche/2.OG Haus 1 (Shamrockring 1)

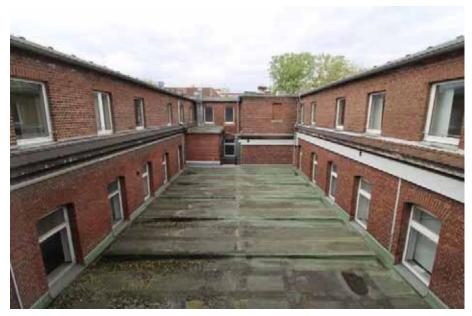
Sicht auf das Flachdach vom Atrium/ 2.OG Haus 1 (Shamrockring 1)

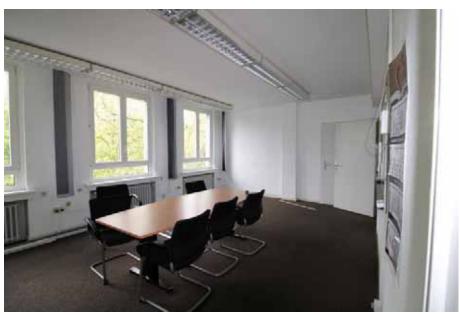
Sicht in ein Büro im Turm/2.OG Haus 1 (Shamrockring 1)

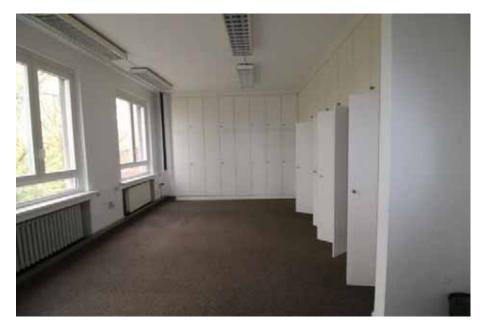
Sicht in ein Büro im Turm/2.OG Haus 1 (Shamrockring 1)

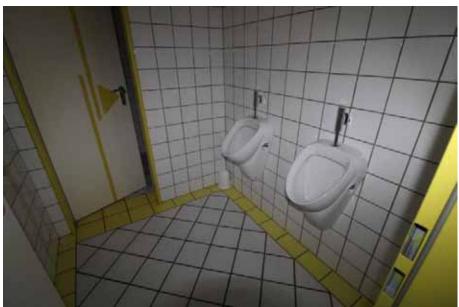
Sicht in ein WC im Turm/2.OG Haus 1 (Shamrockring 1)

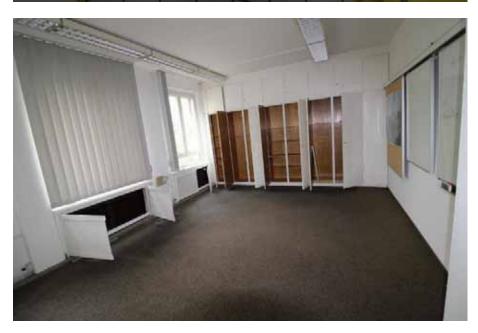
Sicht in ein Büro im Turm/3.OG Haus 1 (Shamrockring 1)

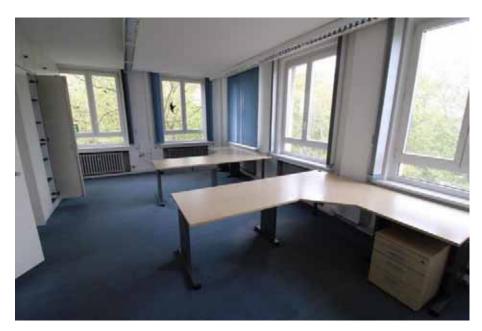
Sicht in ein Büro im Turm/3.OG Haus 1 (Shamrockring 1)

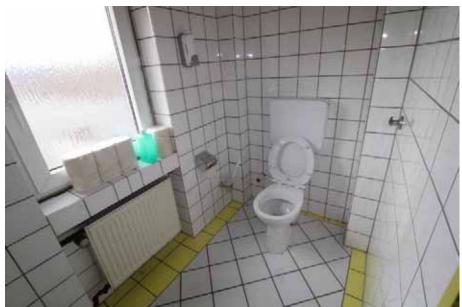
Sicht in ein WC im Turm/3.OG Haus 1 (Shamrockring 1)

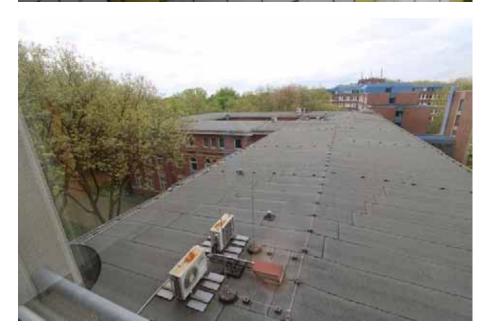
Sicht vom Turm aus auf das Flachdach/ 4.OG Haus 1 (Shamrockring 1)

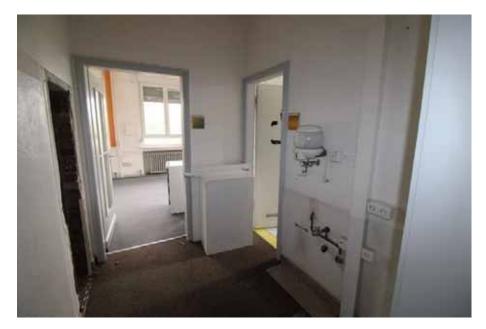
Sicht in die Teeküche im Turm/5.OG Haus 1 (Shamrockring 1)

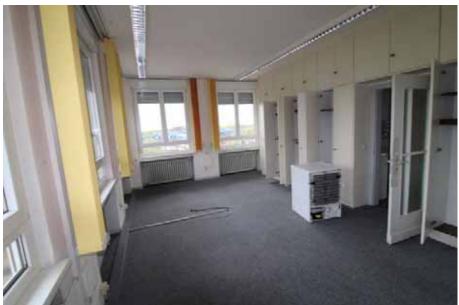
Sicht in ein Büro im Turm/5.OG Haus 1 (Shamrockring 1)

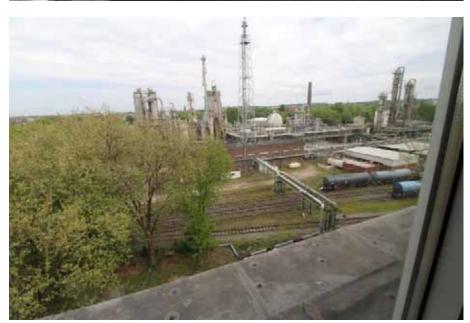
Sicht vom Turm aus auf das Nachbargrundstück (Flurstück 928)
