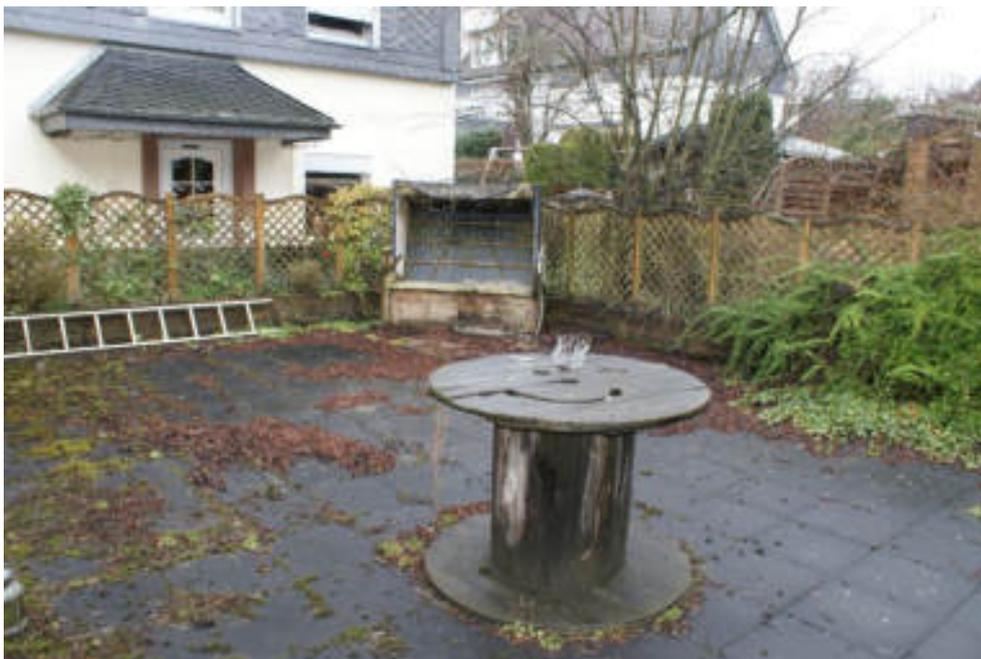
Bild 14 Blick von der Terrasse nach Norden in den vernachlässigten Garten / Hinten Gartenhaus an der Nordgrenze

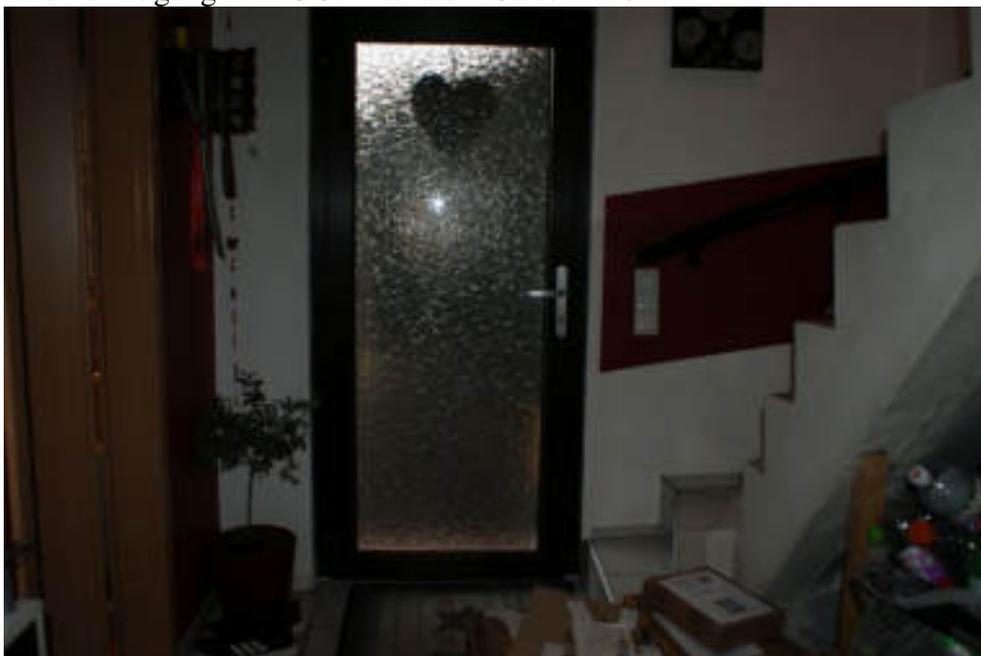
Bild 18 Diele UG / Einfachverglaste Alu-Eingangstür

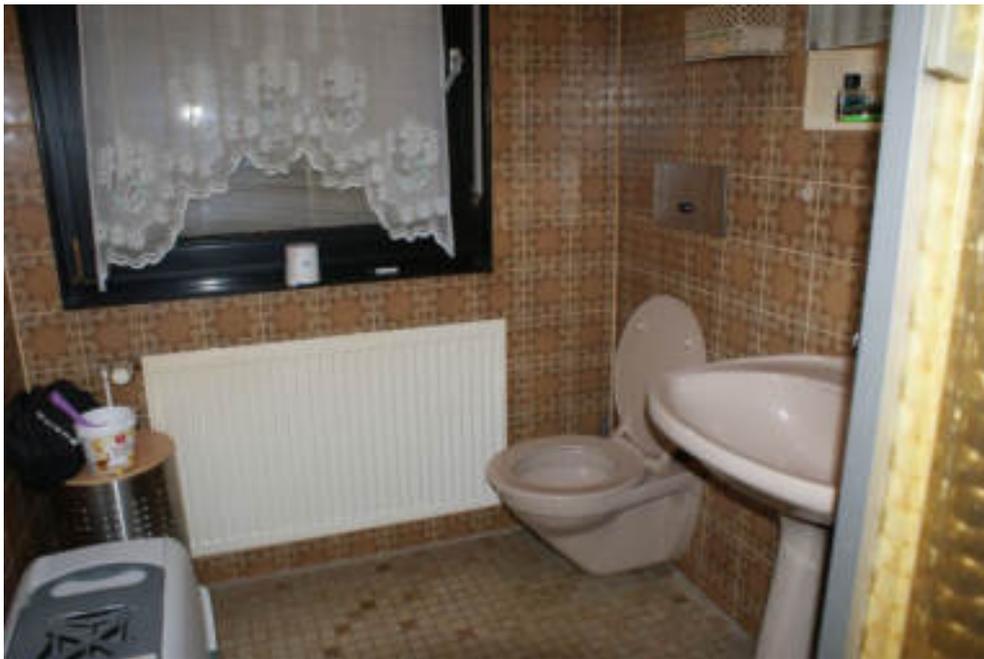
Bild 37 Duschbad/WC EG im Urzustand

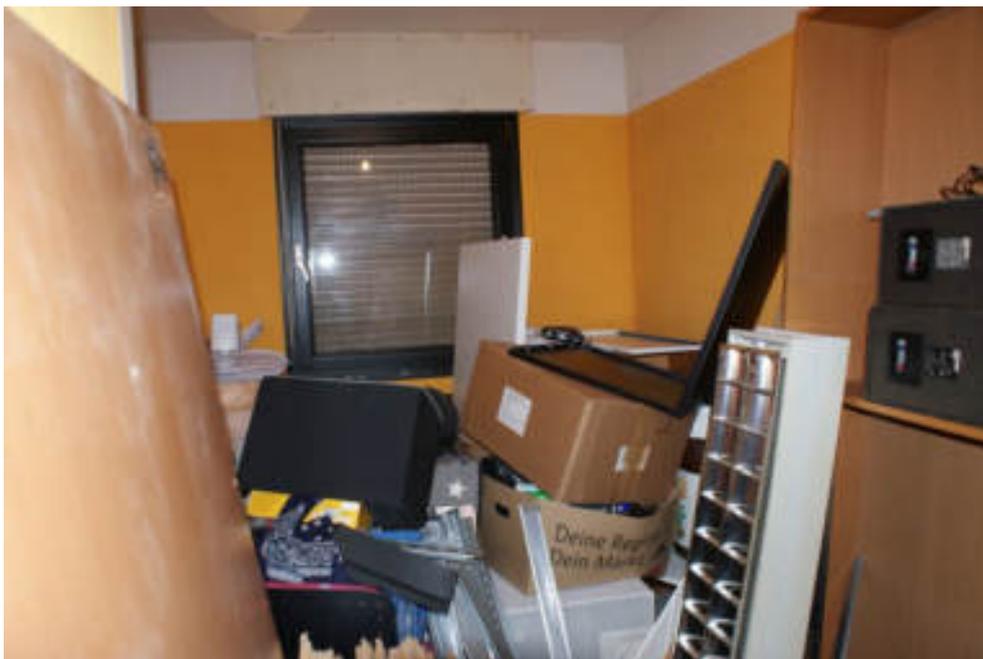
Bild 41 Abstellraum EG

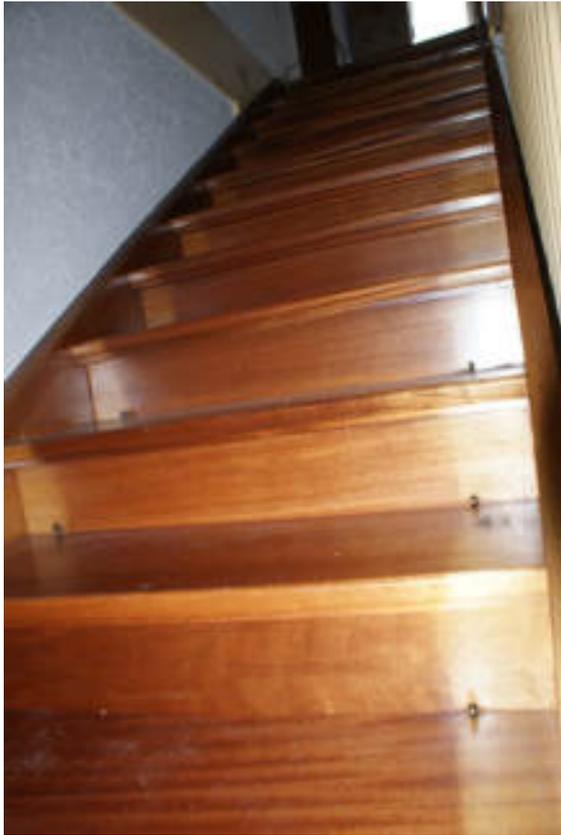
Bild 43 Holztreppe zum DG

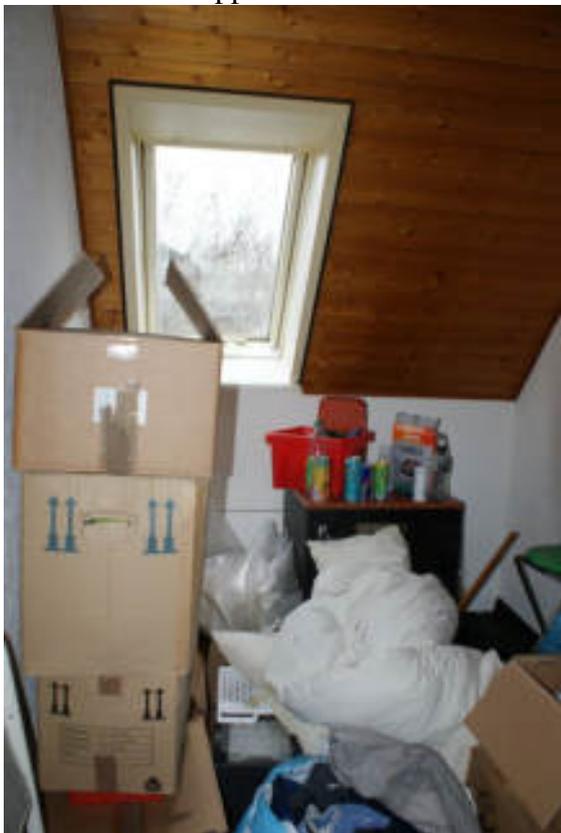
Bild 44 Diele DG / Dachflächenfenster gartenseitig

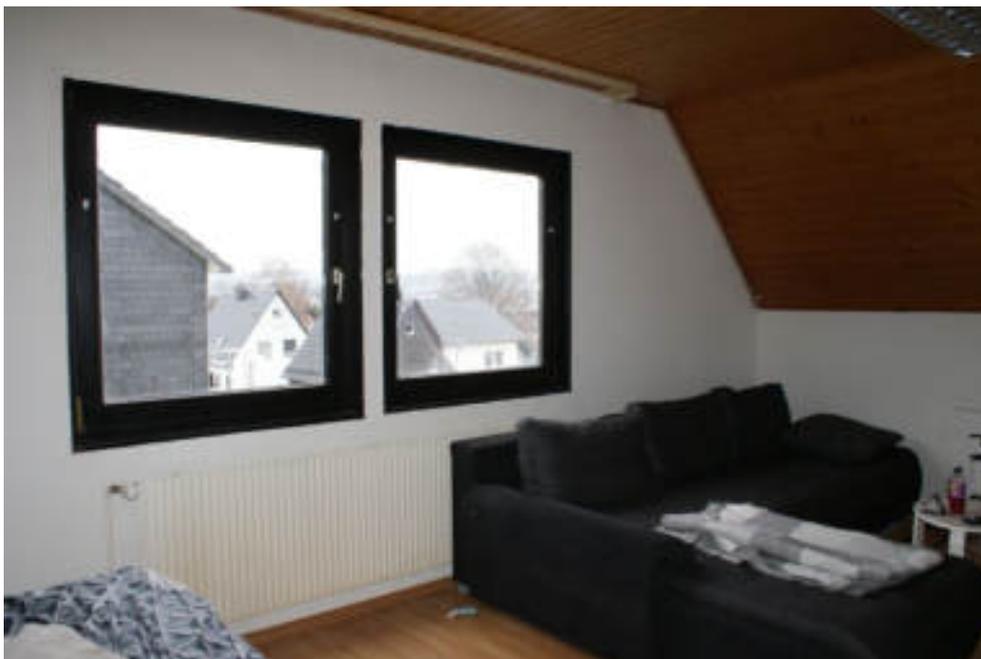
Bild 45 Wohnraum ehem. Schlafzimmer DG Ostseite

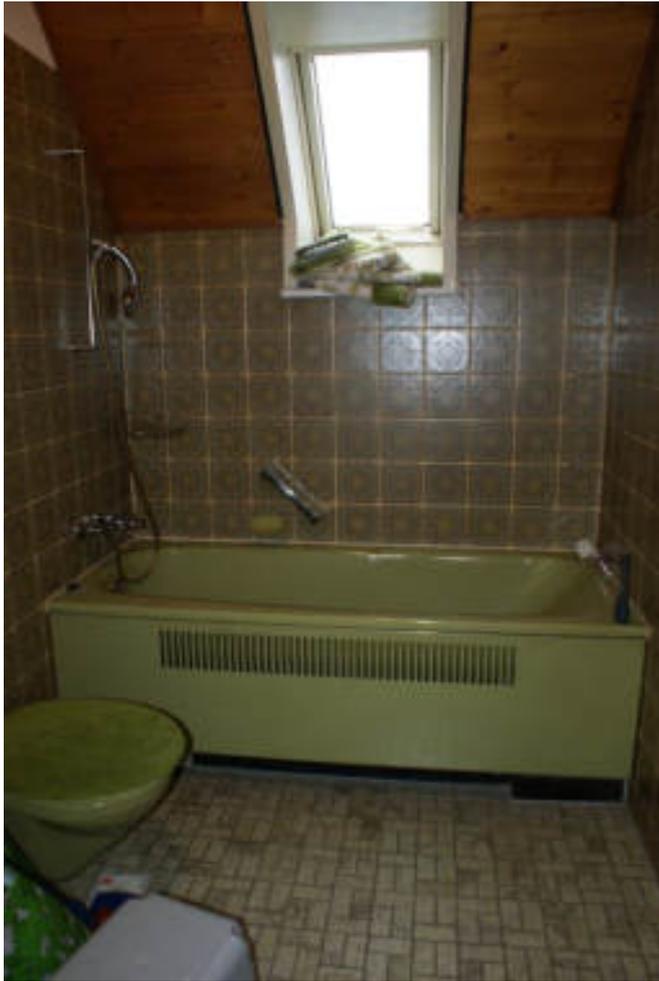
Bild 47 Wannenbad DG im Urzustand

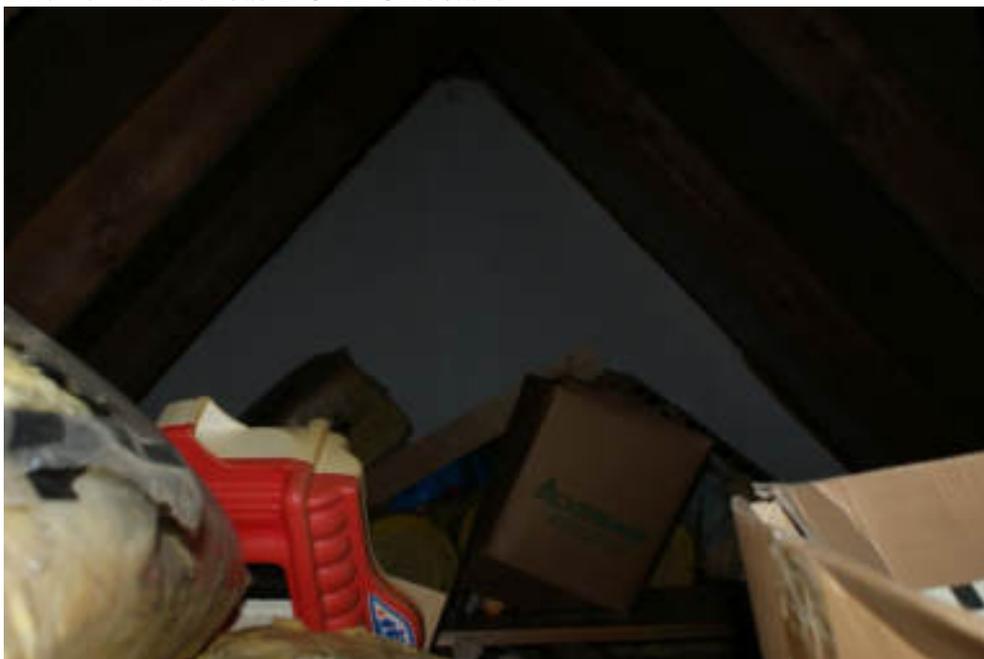
Bild 48 Blick in den Dachboden
