## 11 Anhang

### 11.1 Fotos

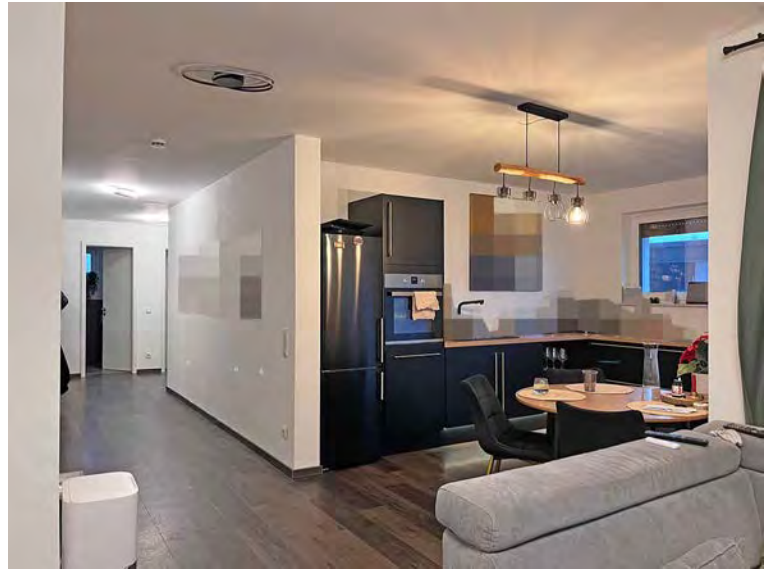
Flur, offene Küche

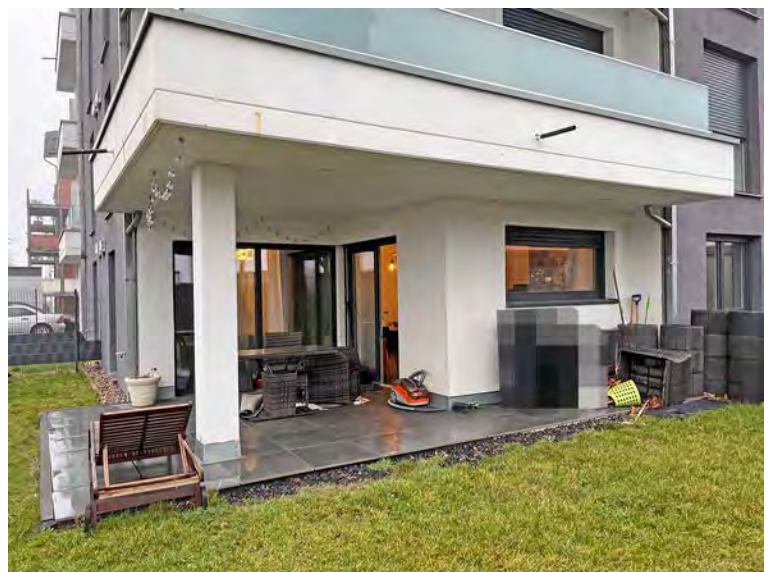
Terrasse und Garten der Wohnung ATP-Nr. W2 (SNR)

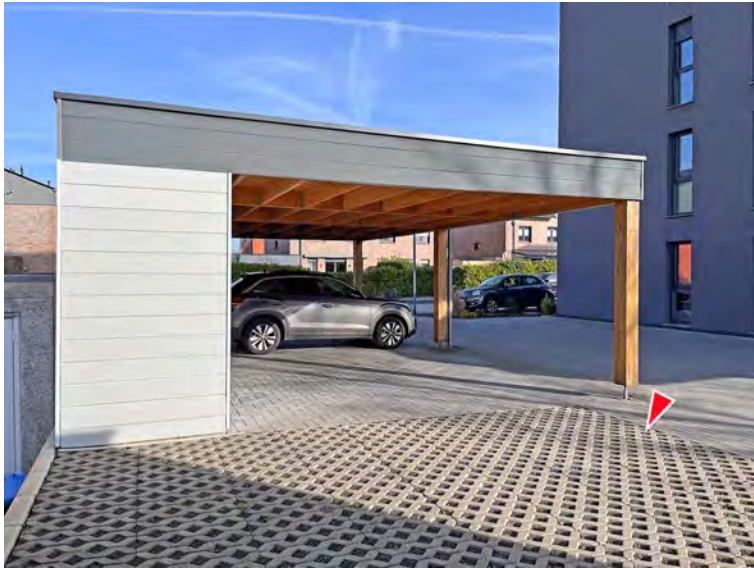
PKW-Stellplatz P5 zu ATP-Nr. W2 (SNR) links neben dem Carport
