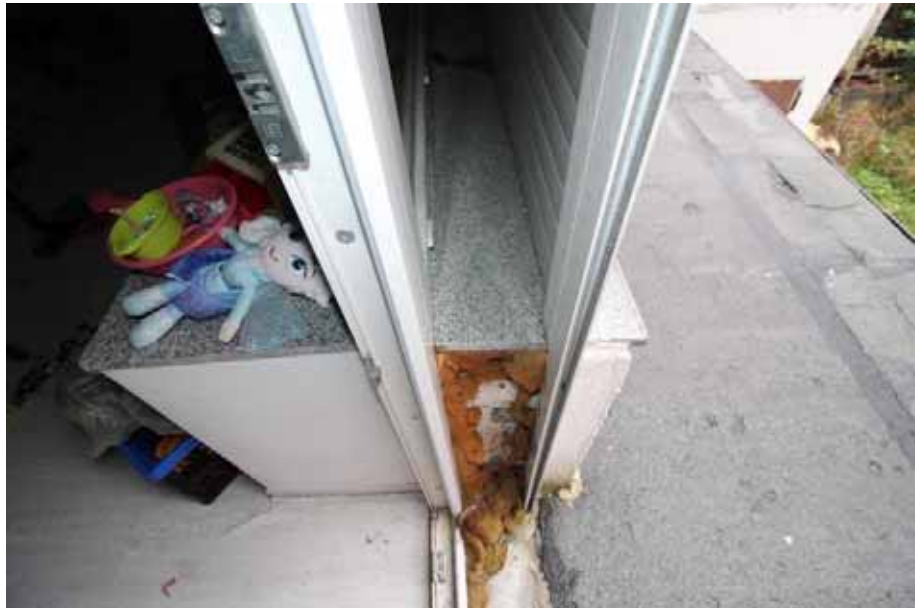
Sicht zwischen Fenster und Rollladen /  
OG links
