Bild 6 Bewertungsobjekt „Beutelshufe 3“ Ansicht von der Straße von Westen

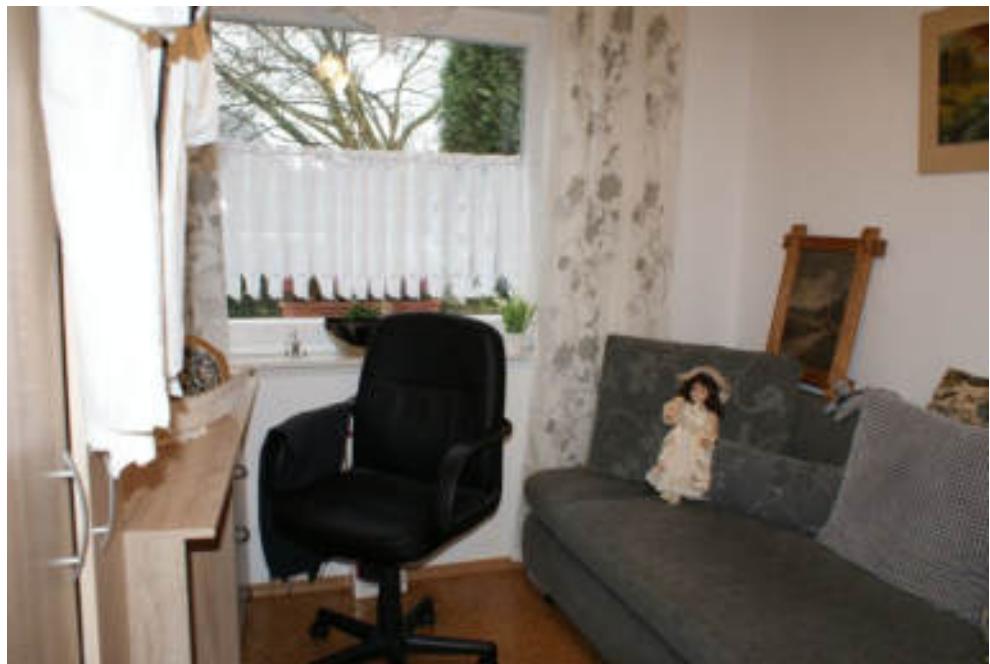
Bild 43 Arbeitszimmer EG

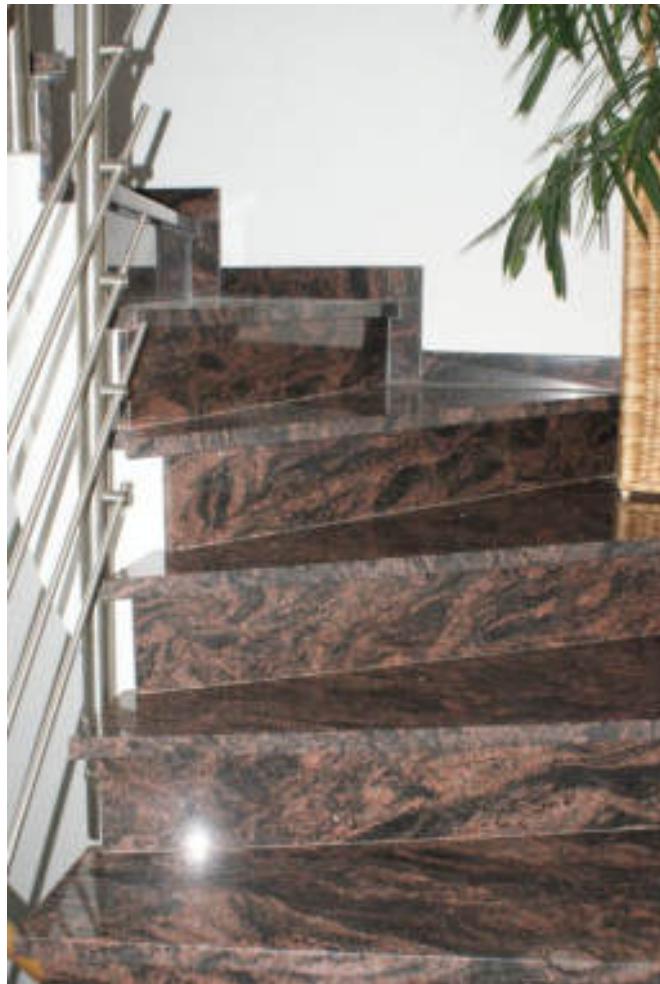
Bild 44 Treppenhaus zum DG

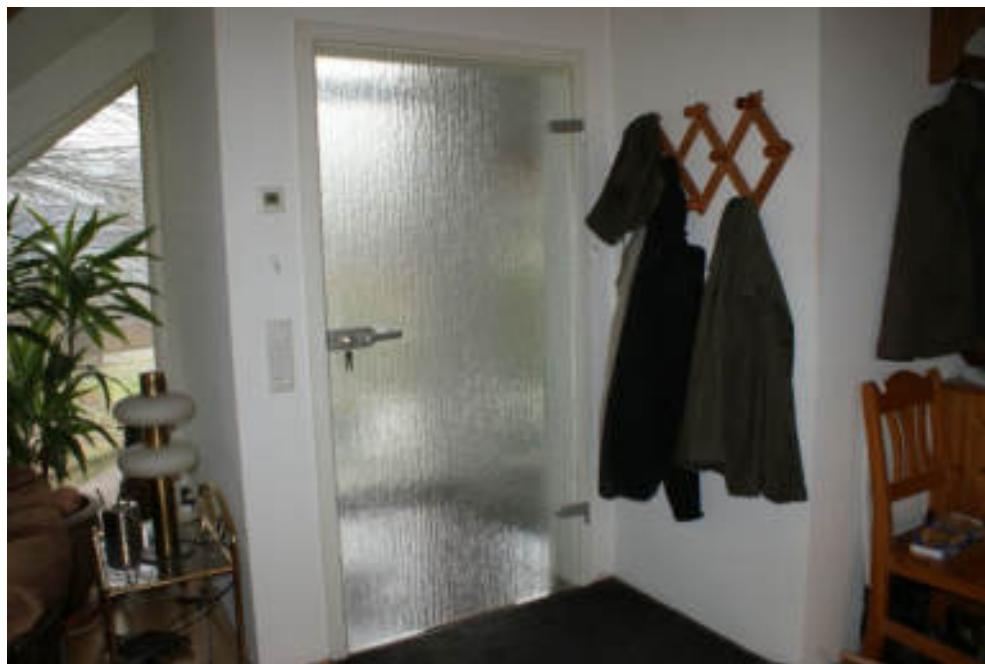
Bild 45 Diele DG

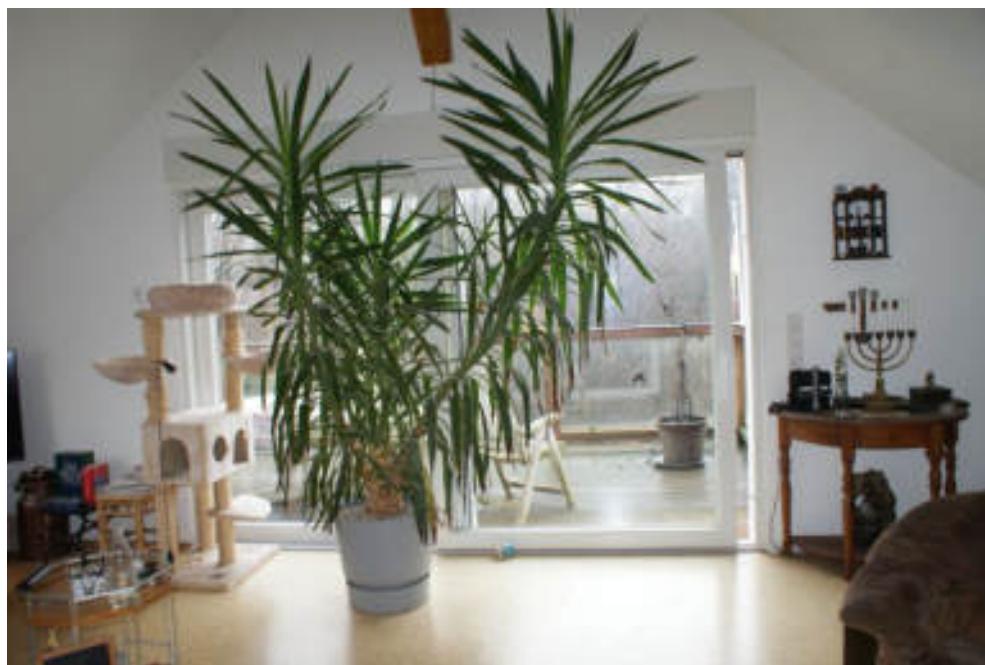
Bild 46 Wohnraum DG zum Balkon im Süden hin

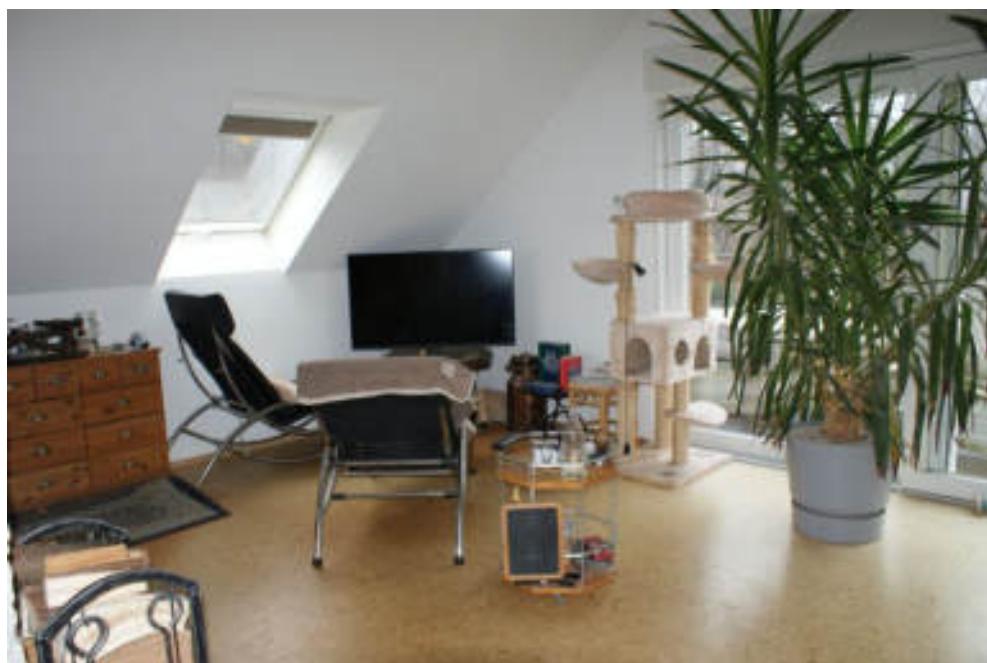
Bild 47 Dachflächenfenster DG

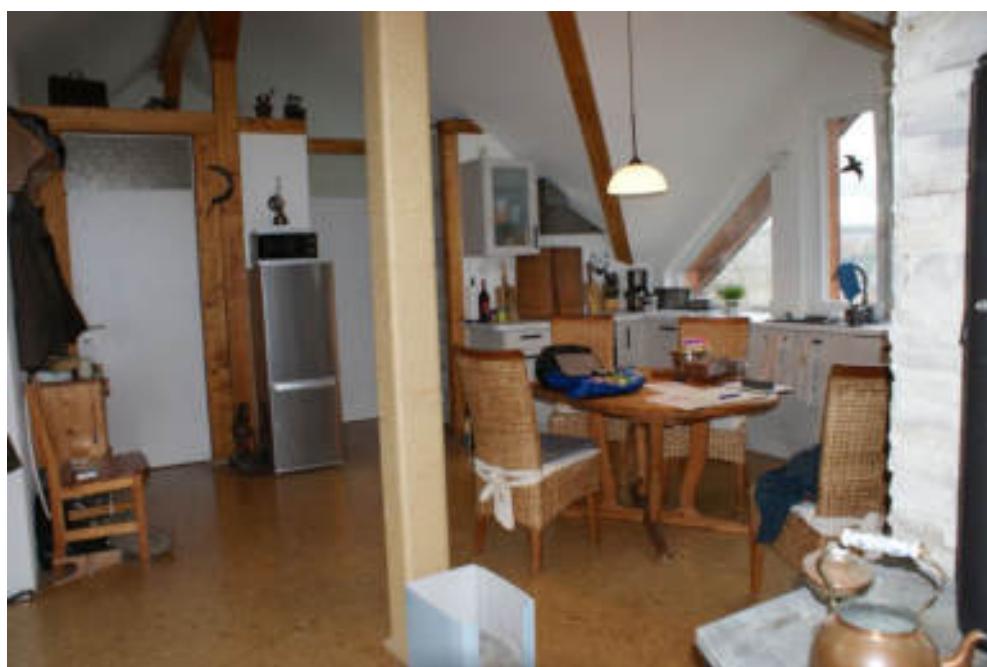
Bild 48 Wohnraum mit Essplatz zur Küche hin

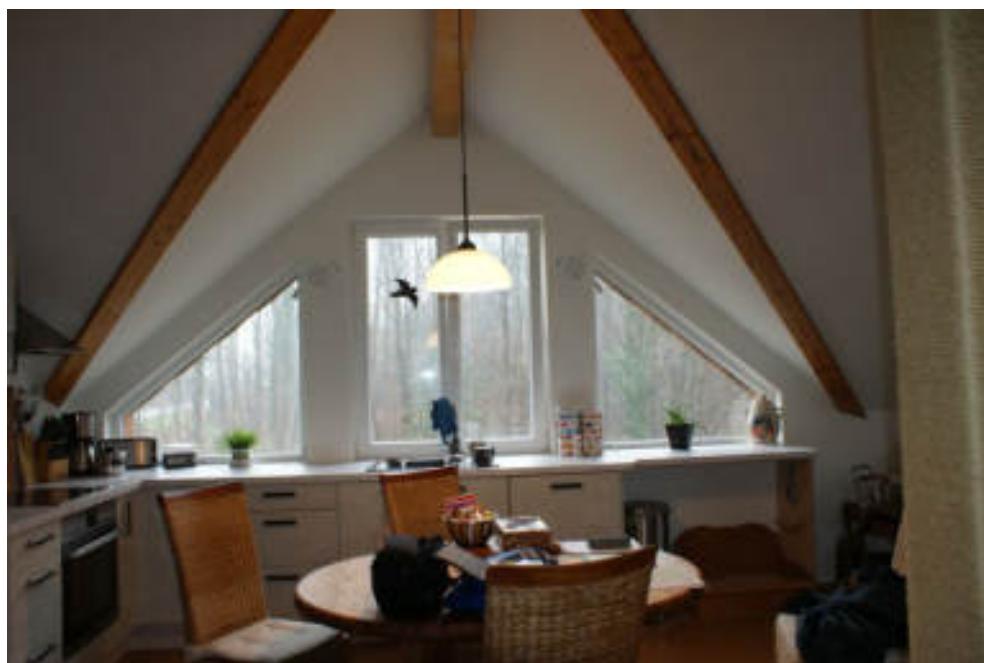
Bild 49 Zwerchgiebel Ostseite mit Küche

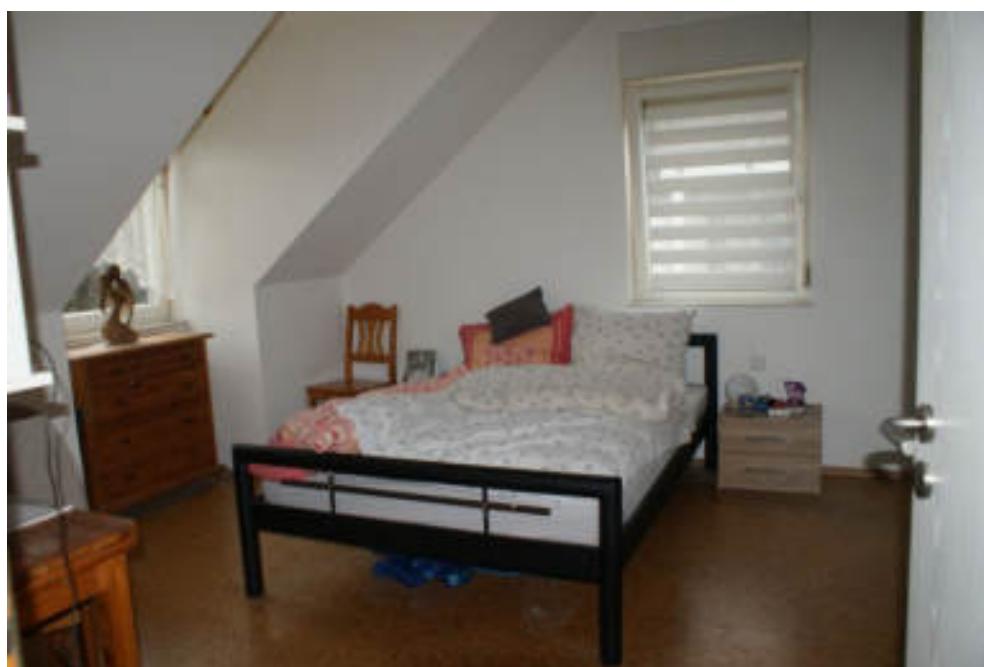
Bild 50 Schlafzimmer DG

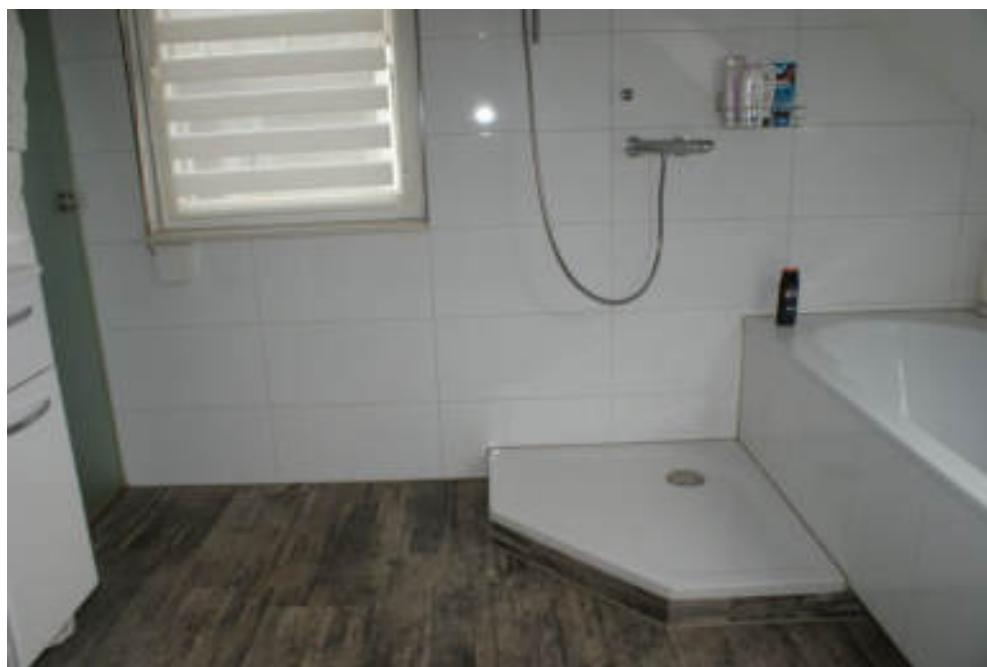
Bild 52 Wanne und Dusche, letztere ohne Kabine

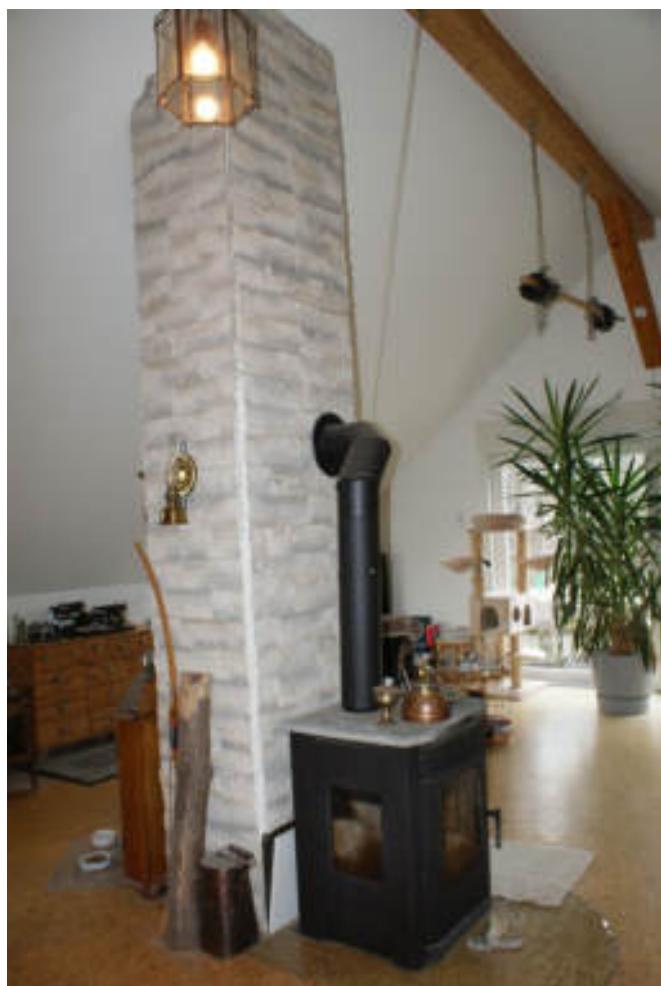
Bild 53 Beispiel für Feststofföfen, hier DG

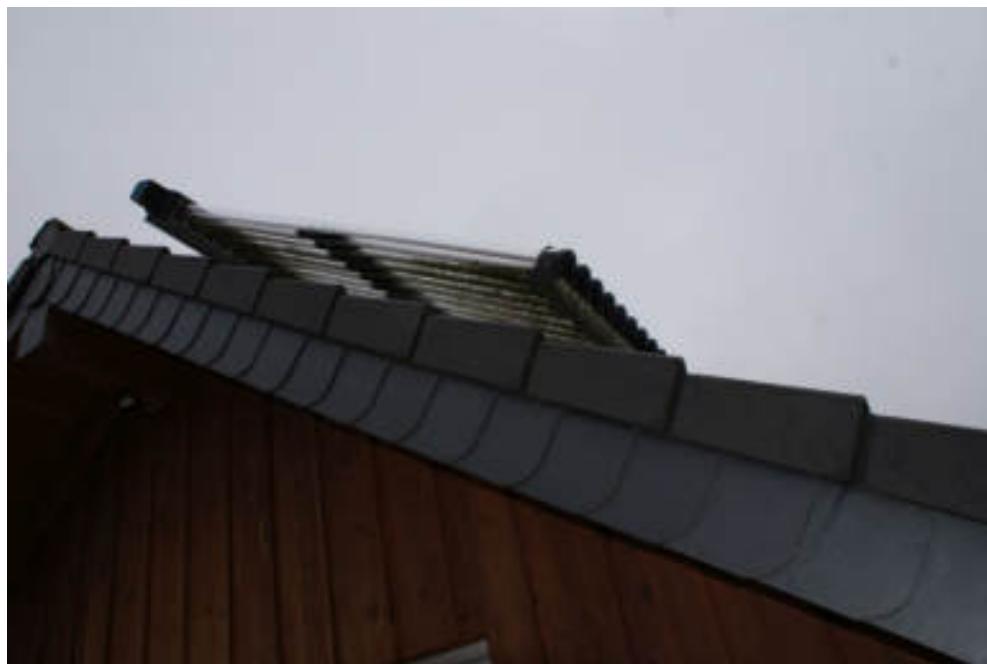
Bild 55 Photothermie für DG

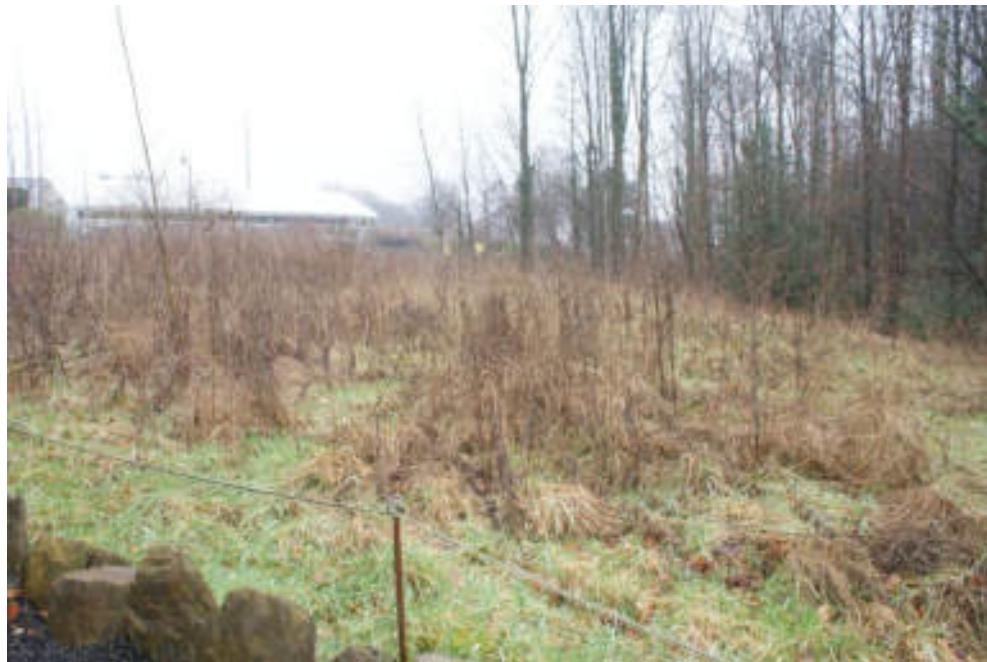
Bild 56 Blick nach Osten / Grundstück außerhalb § 35-Satzung

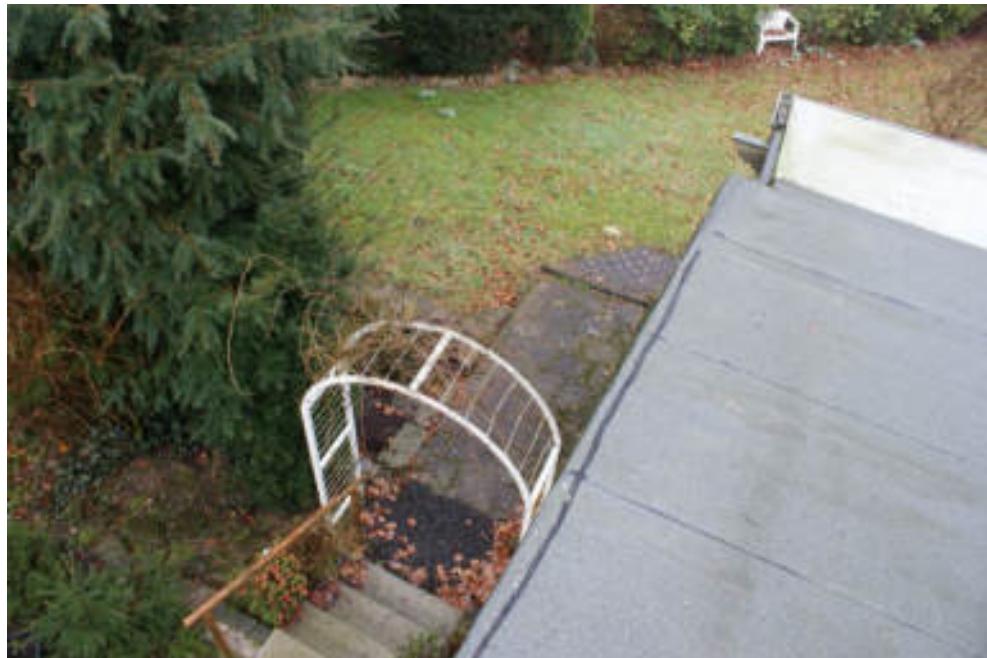
Bild 57 Blick vom Balkon nach Südosten zur Ostgrenze

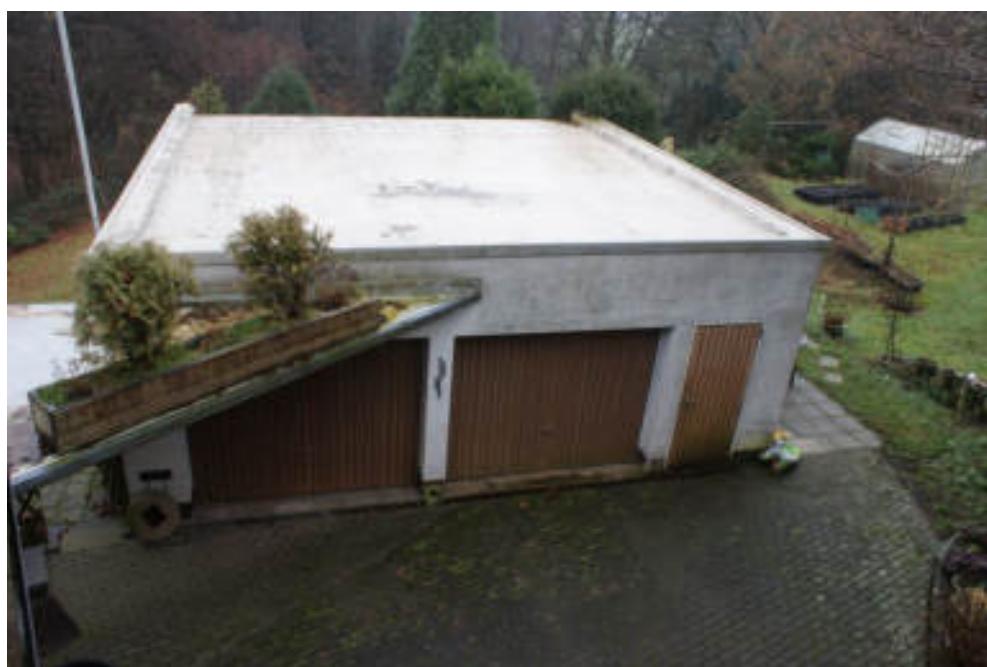
Bild 58 Blick nach Süden über die Doppelgarage

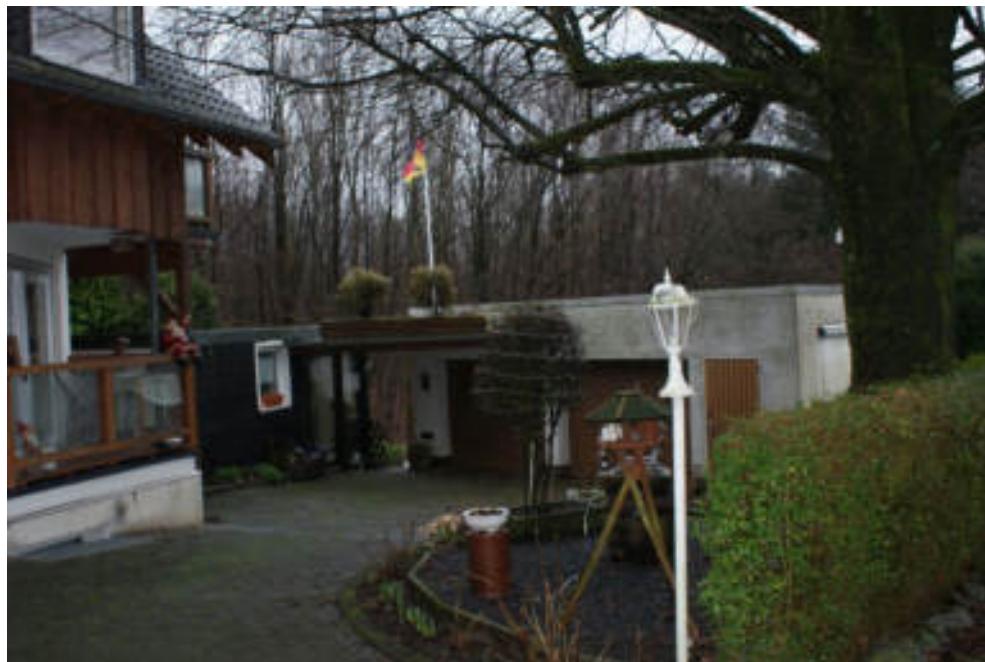
Bild 59 Hof vor Garage und Nebengebäude / rechts Sitzplatz am Baum

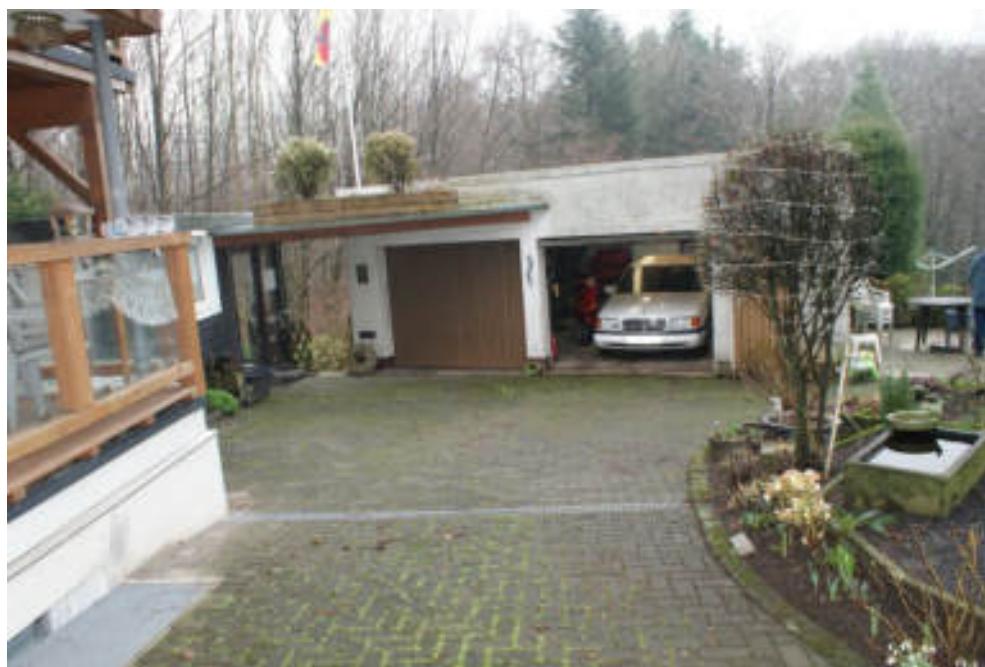
Bild 60 Blick auf Doppelgarage

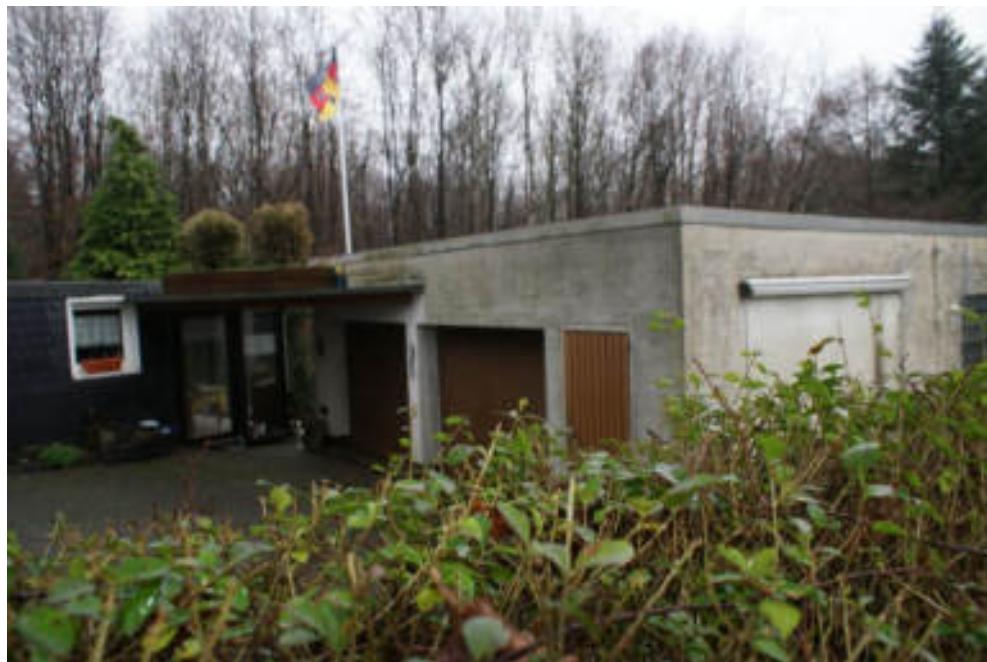
Bild 61 Ansicht Nebengebäude <Jagdstube> von Westen mit Überdachung zur Garage

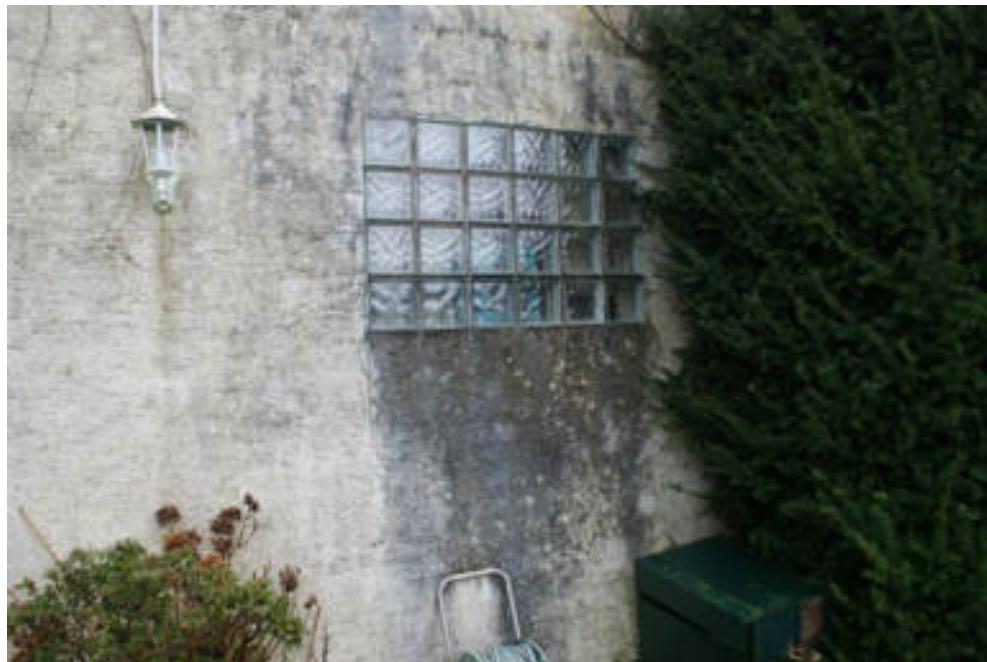
Bild 62 Westseite der Garage mit Glasbausteinen zur Belichtung

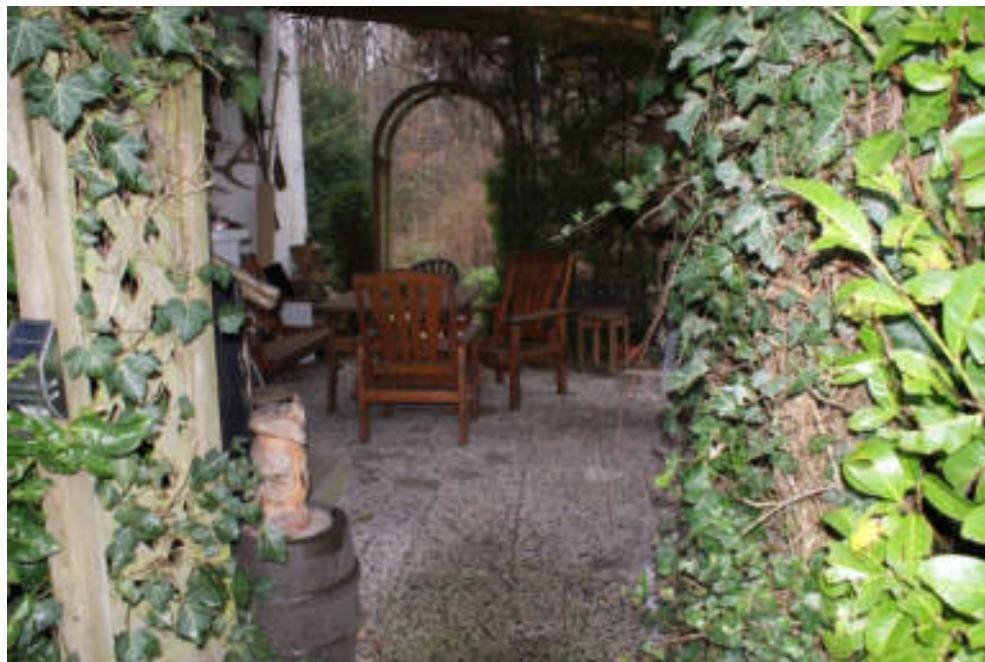
Bild 63 Freisitz auf der Südseite der Garage

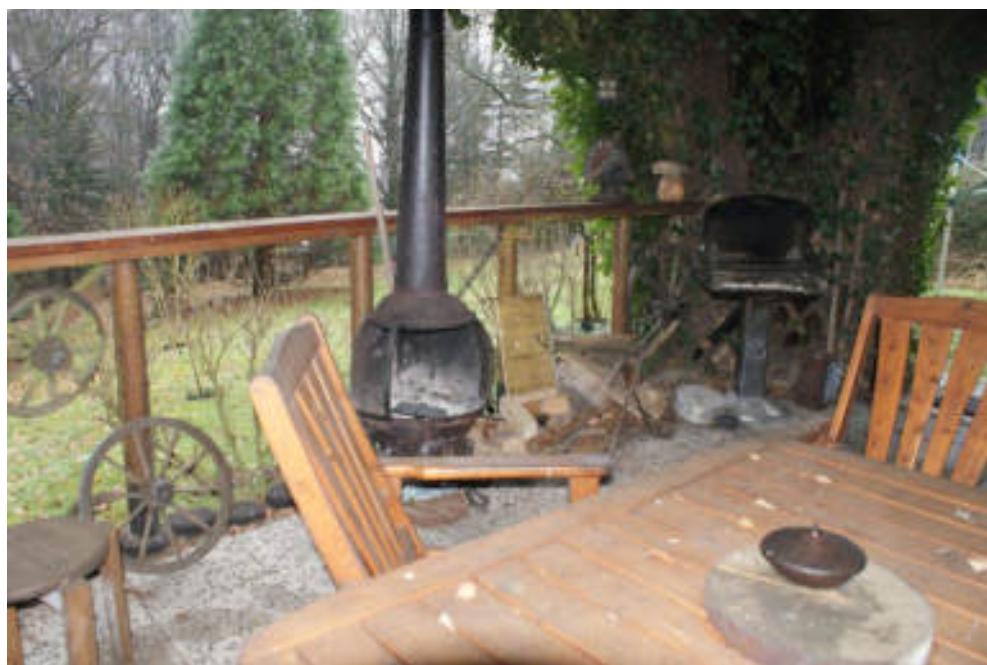
Bild 66 Details Grillkamine (nicht bewertet)

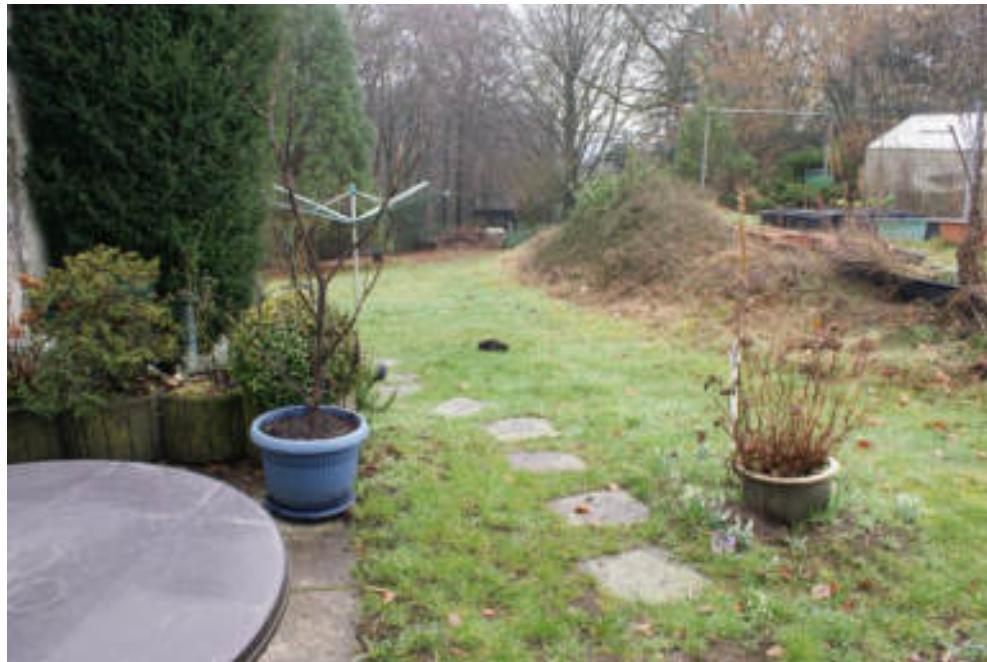
Bild 67 Garten hinter der Garage zur Südgrenze

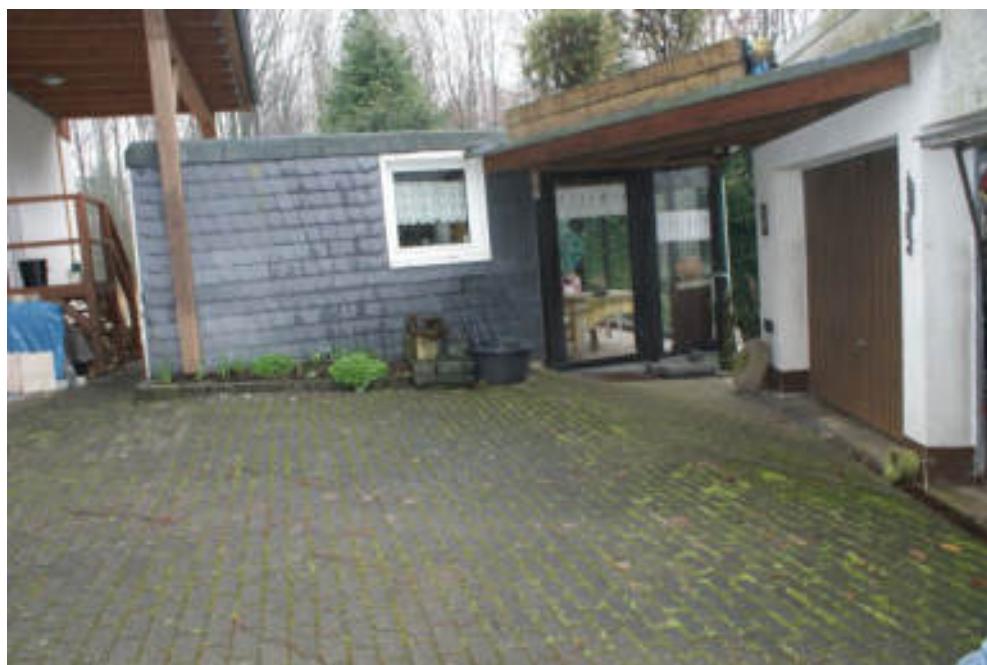
Bild 68 Nebengebäude <Jagdstube> / verschieferte Westseite

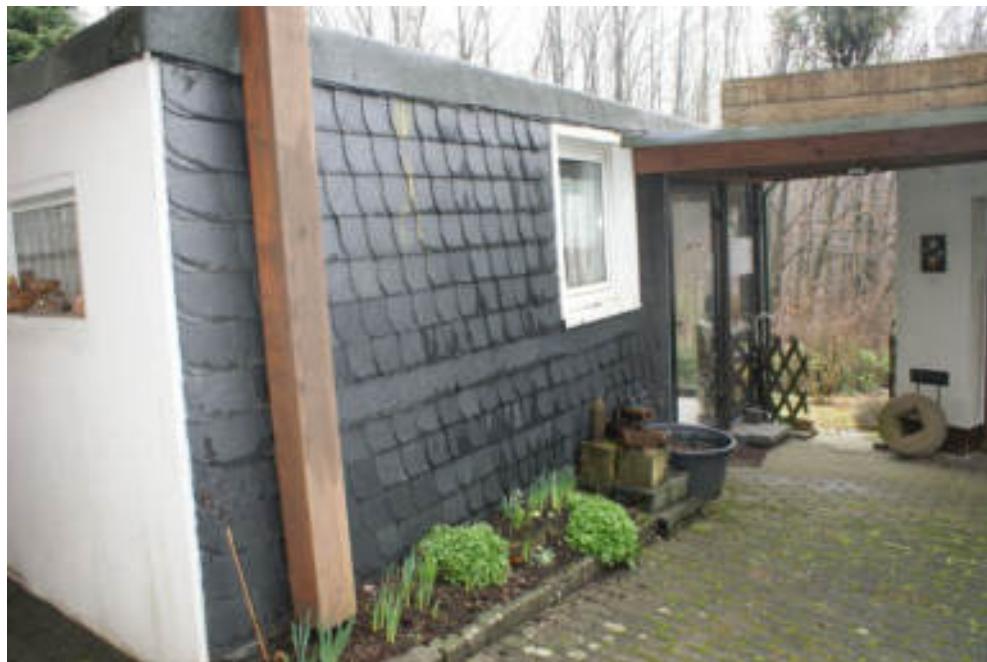
Bild 69 Durchgang zum Garten mit Überdachung

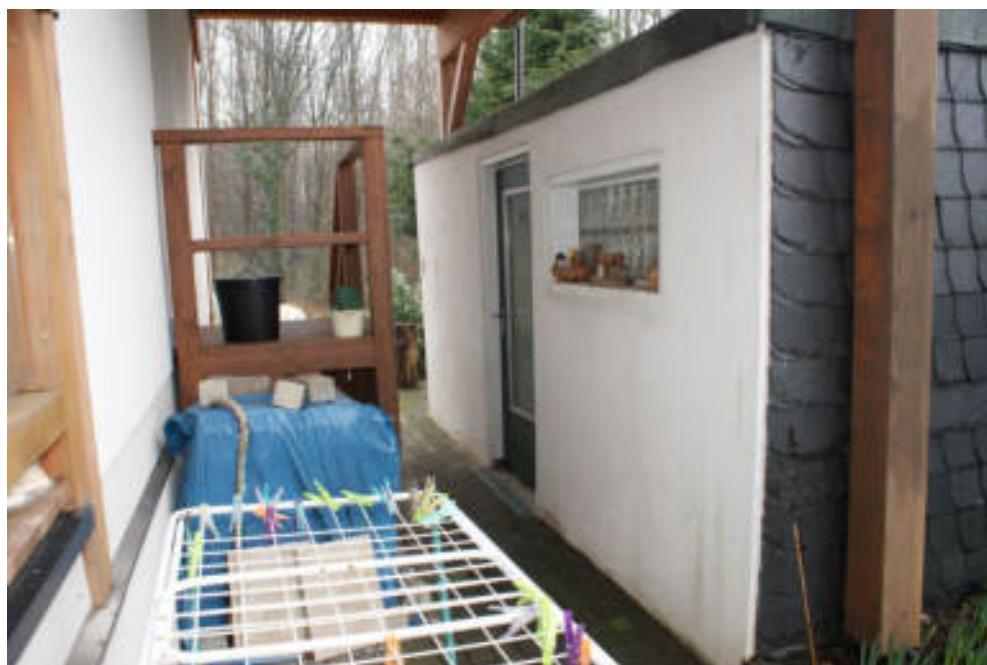
Bild 70 Nordseite Nebengebäude mit Eingang

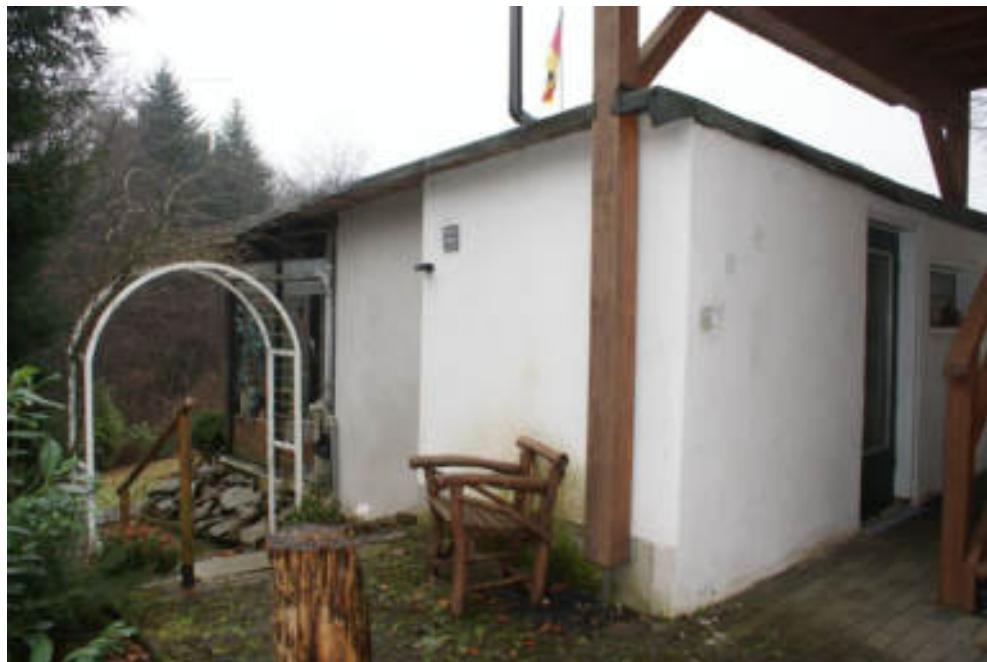
Bild 71 Ostseite des Nebengebäudes

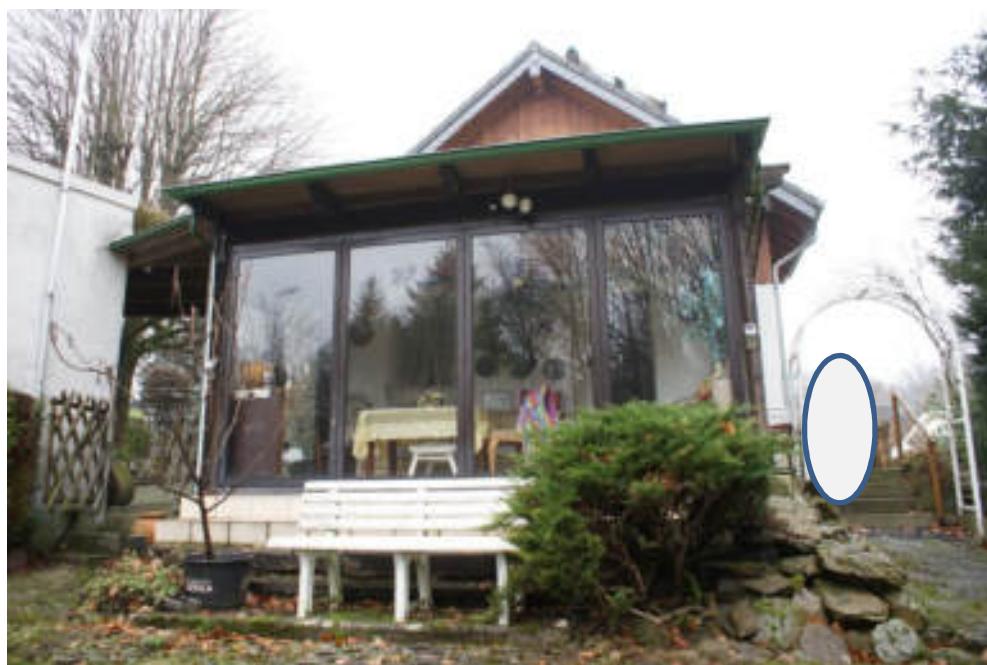
Bild 72 Wintergarten auf der Südseite der <Jagdstube>

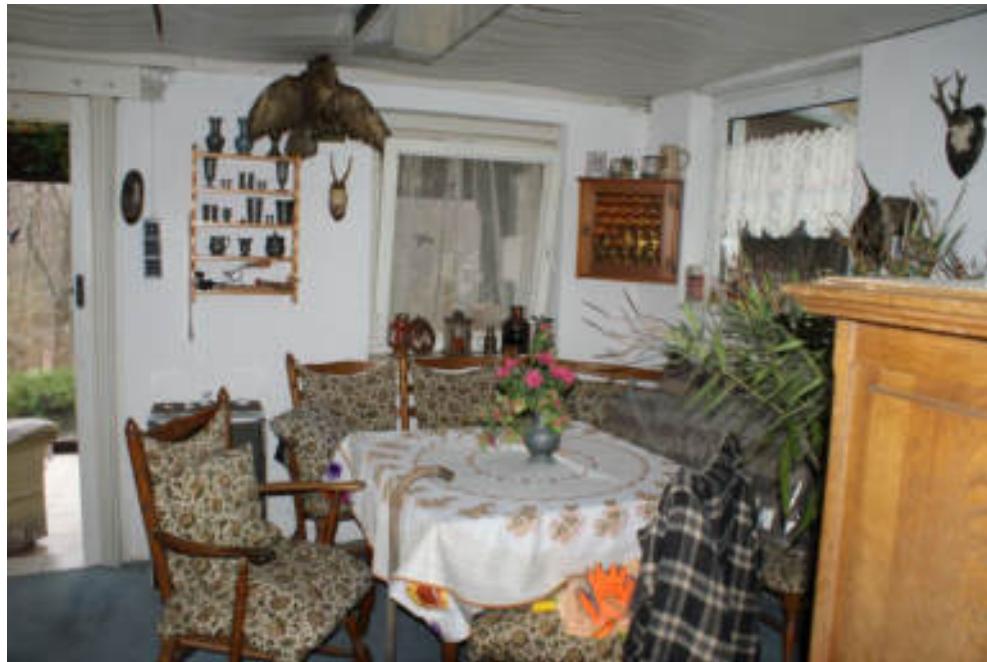
Bild 73 Vorderer Raum

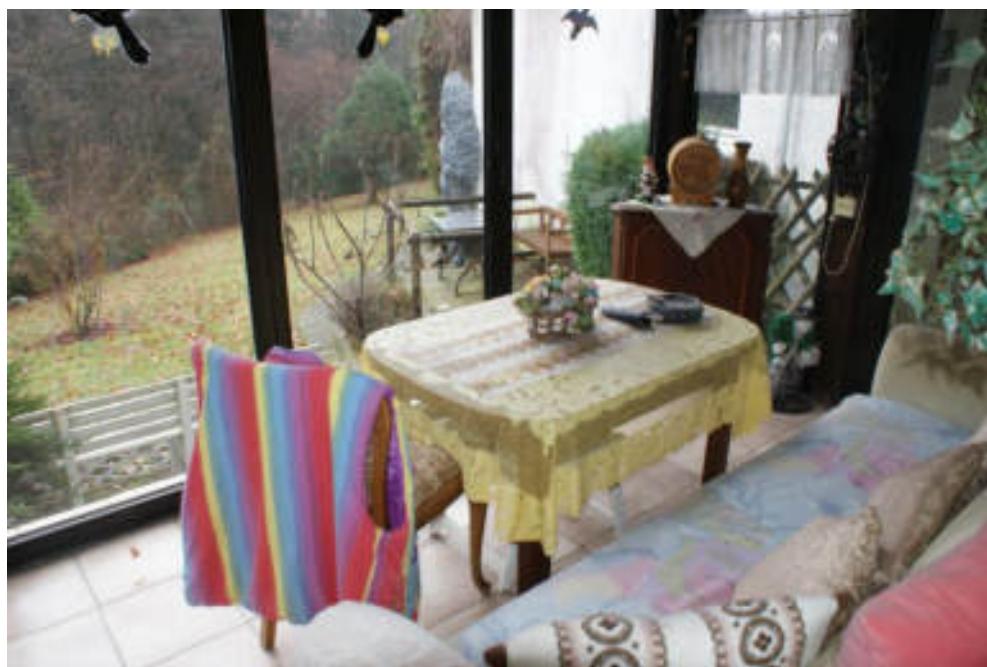
Bild 74 Dahinterliegender Wintergarten

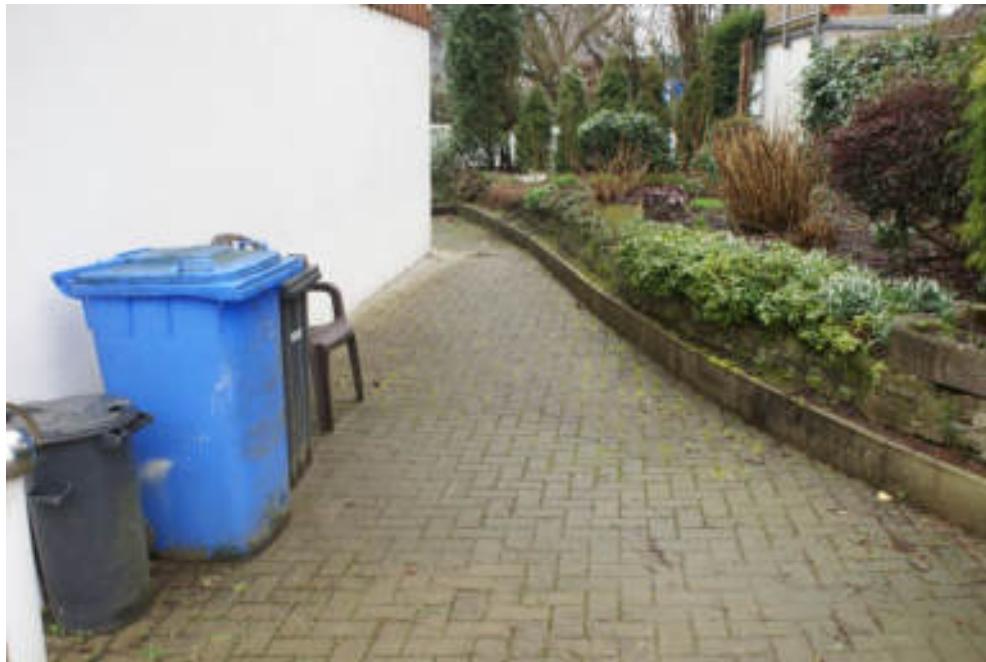
Bild 75 Privatweg an der Nordseite

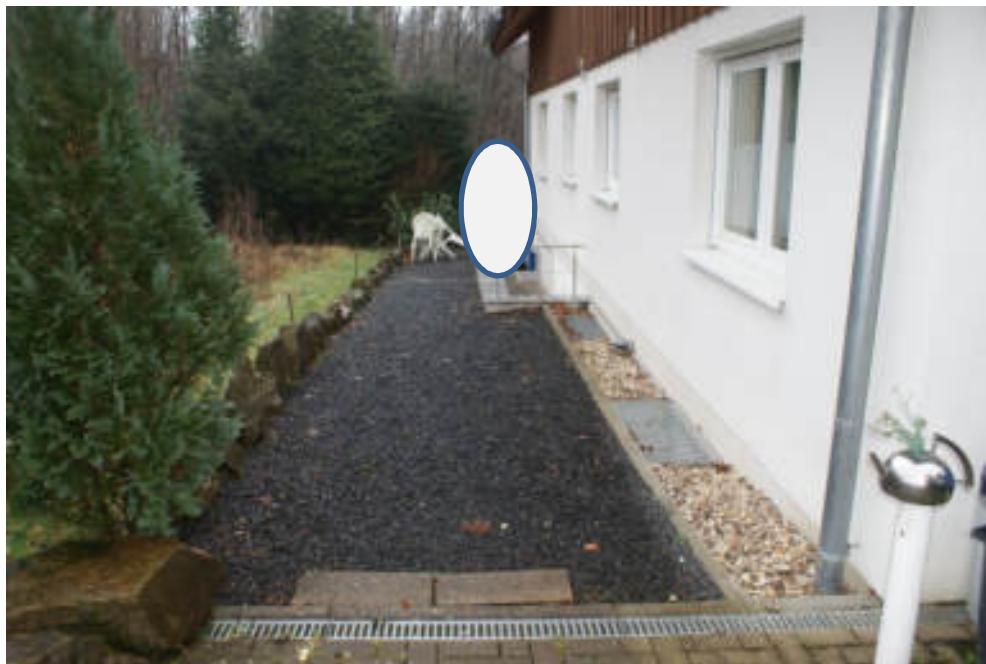
Bild 76 Geschotterter Weg an der Ostseite / hinten Kelleraußentreppe

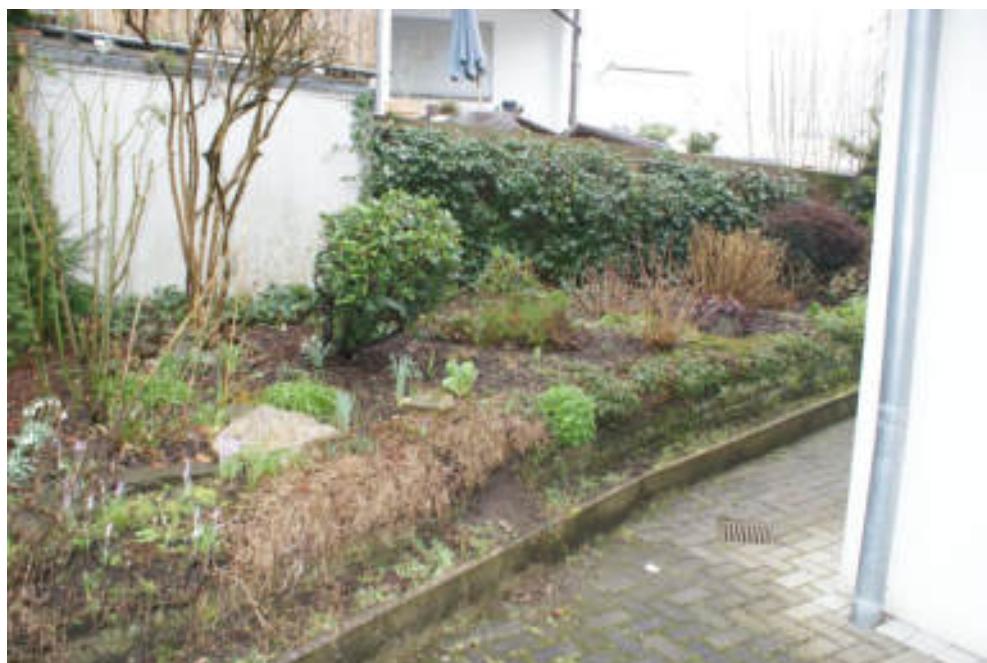
Bild 77 Vorgarten im Norden Flurstück 590

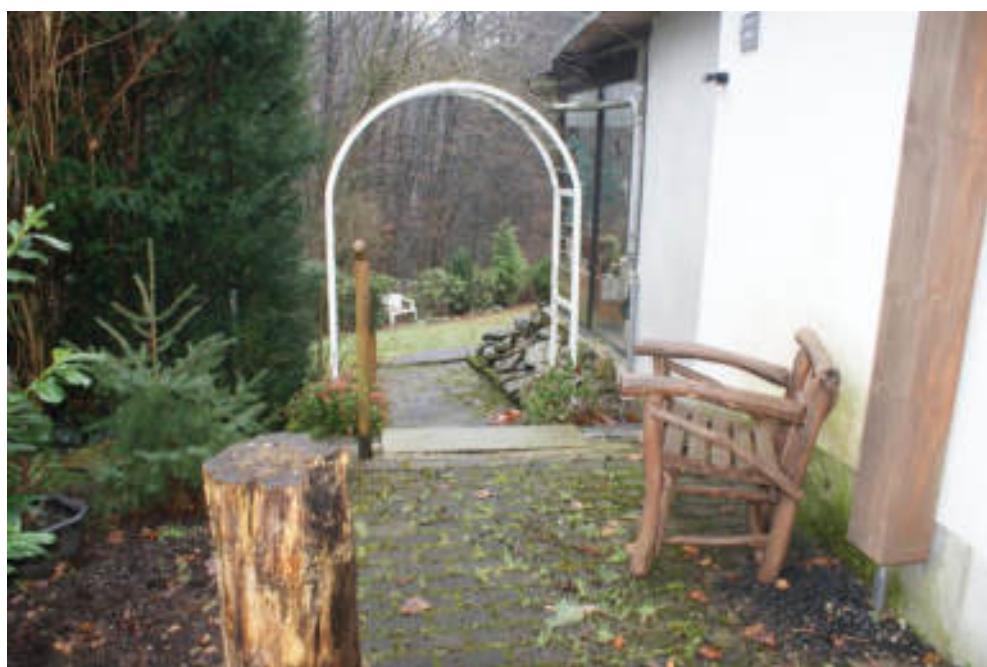
Bild 78 Zugang im Osten zum Garten

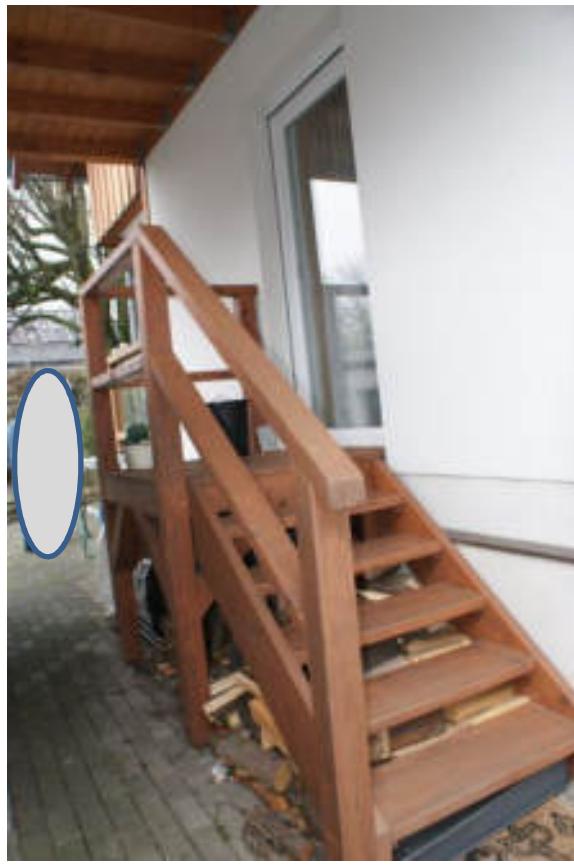
Bild 79 Detail Holzaußentreppe Wohnzimmer EG / Überdachter Durchgang zwischen Haus und Nebengebäude
