## Verkehrswertgutachten

### Zwangsversteigerungssache 11 K 3/26

über den Verkehrswert (i. S. d. § 194 Baugesetzbuch) für das mit einem  
**einseitig angebauten Einfamilienhaus bebaute Grundstück**  
**in 66663 Merzig-Hilbringen, Mecherner Straße 17.**

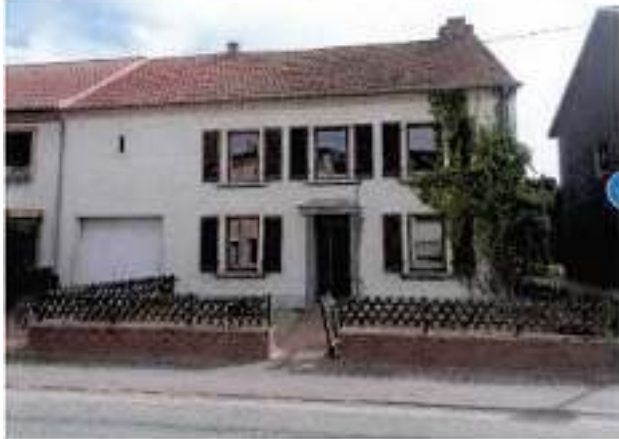
Detail Dachdurchhang; alte Ziegeldeckung

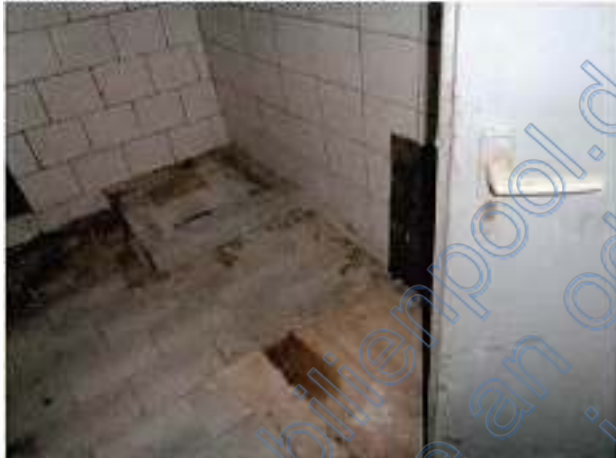
Allgemeiner Sanierungsbedarf

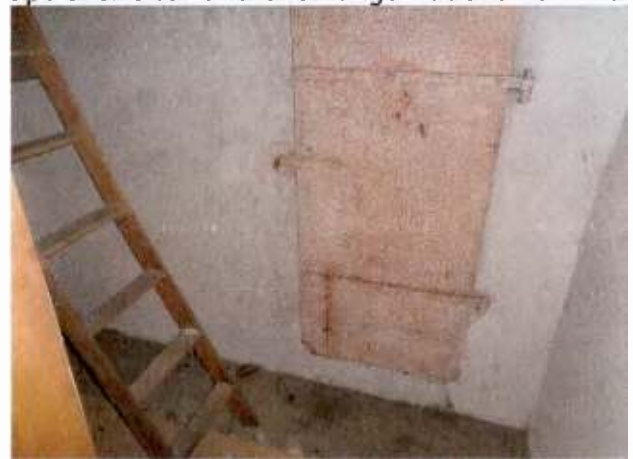
Detail ehemalige Räucherkammer im OG

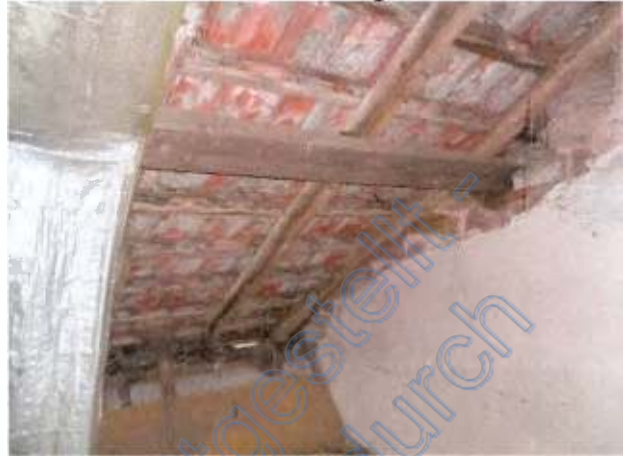
Altes Dachgebälk

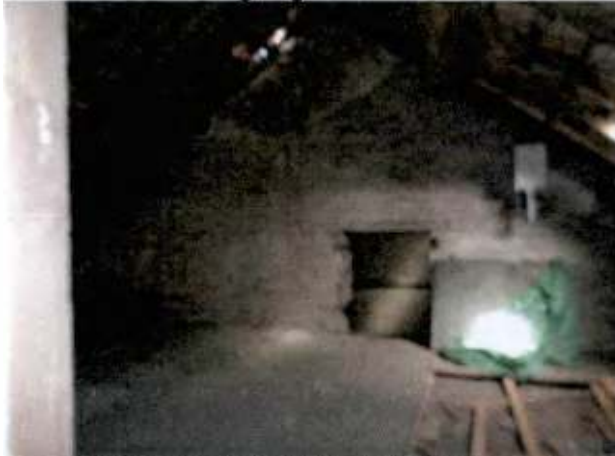
Beispiel lokale Dachundichtigkeiten

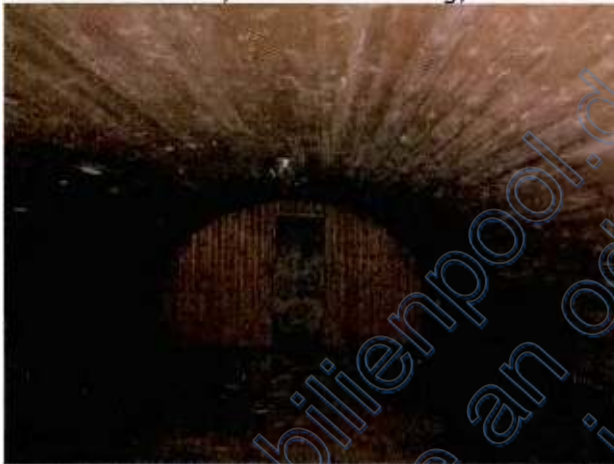
Beispiel Feuchteschäden KG-Wände

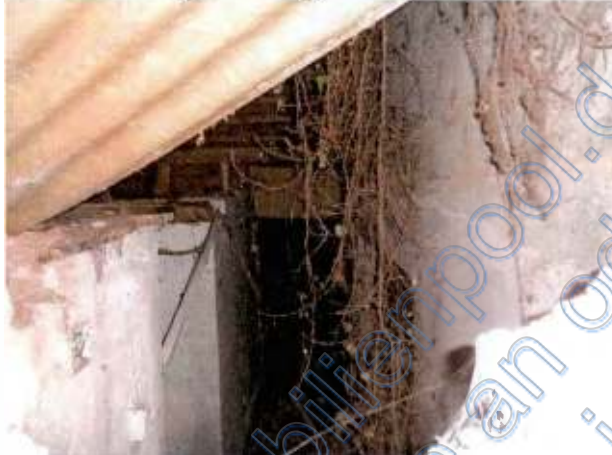
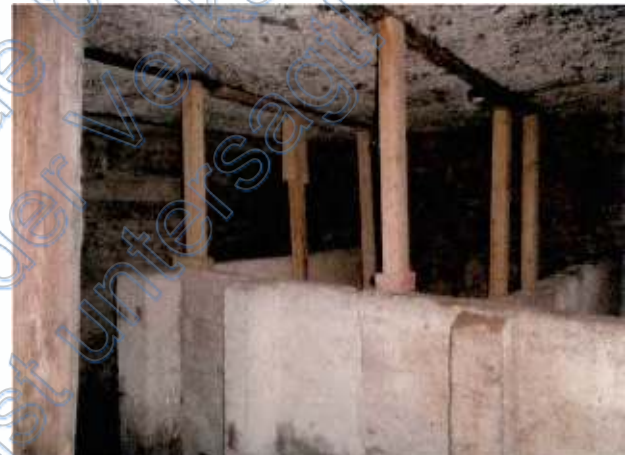
Öllageraum (nicht begehbar); Pflanzeneinwuchs ehemaliger Stall mit Notabstützungen

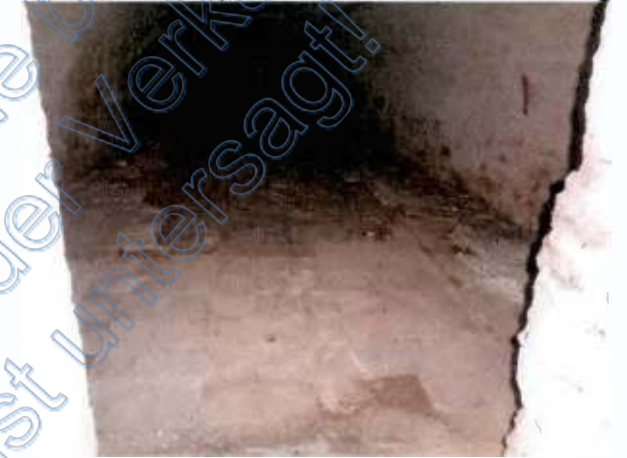
teils Lehmbofen; teils Reste von Plattenbelag

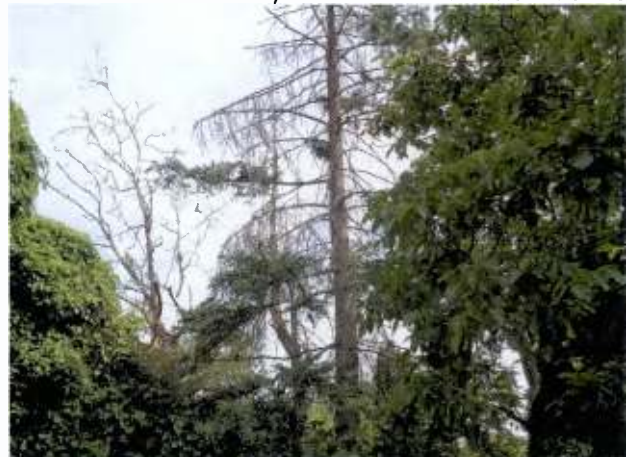
verwilderter Garten; teils absterbende Bäume
