## Verkehrswert-Gutachten

Nr. 2309 – 565

### Wohn- und Werkstattgebäude

23845 Seth  
Hauptstraße 86

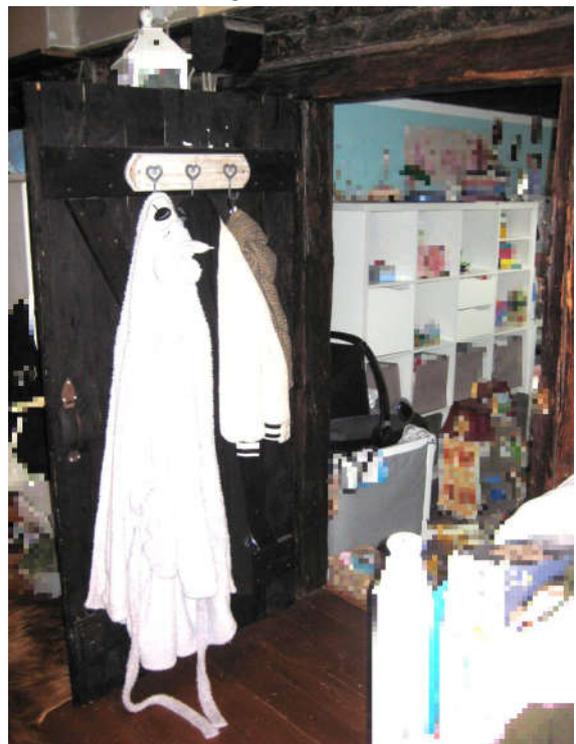
63: unfertige Elektroinstallation Flur DG

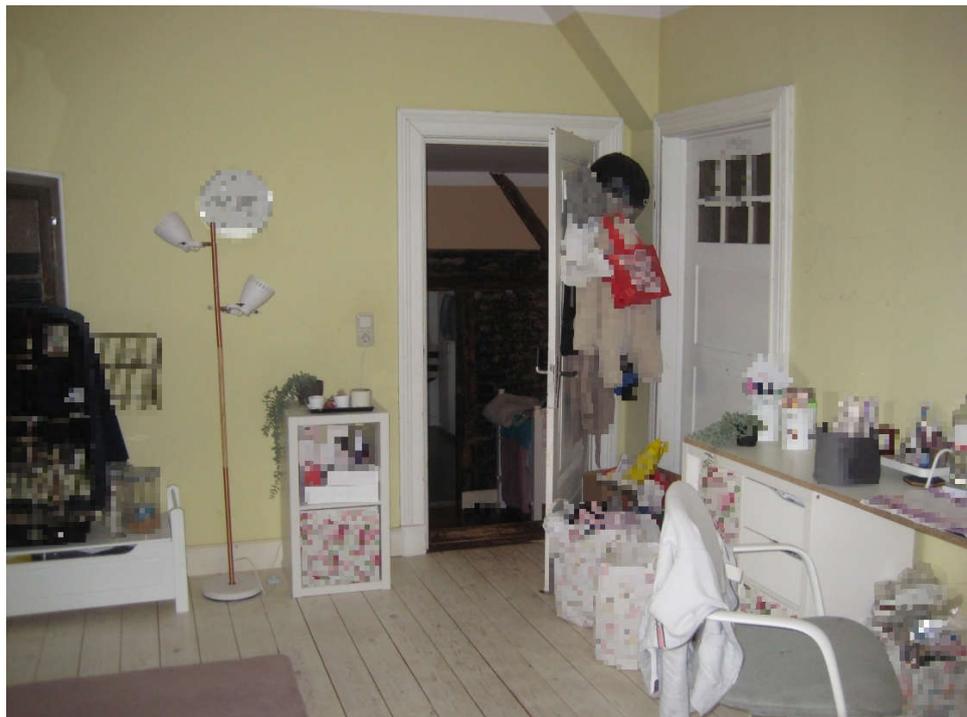
Weiterhin liegen Qualitätsmängel bezüglich der Gebäudestruktur vor. Drei Wohnräume im Dachgeschoss sind von dem Flur über Stufen begehbar. Das einzige Badezimmer ist ausschließlich über die Küche begehbar. Die Werkstatt verfügt über keine eigenen Sanitärräume.

68: Stufen zwischen Flur und Zimmer DG Nordseite

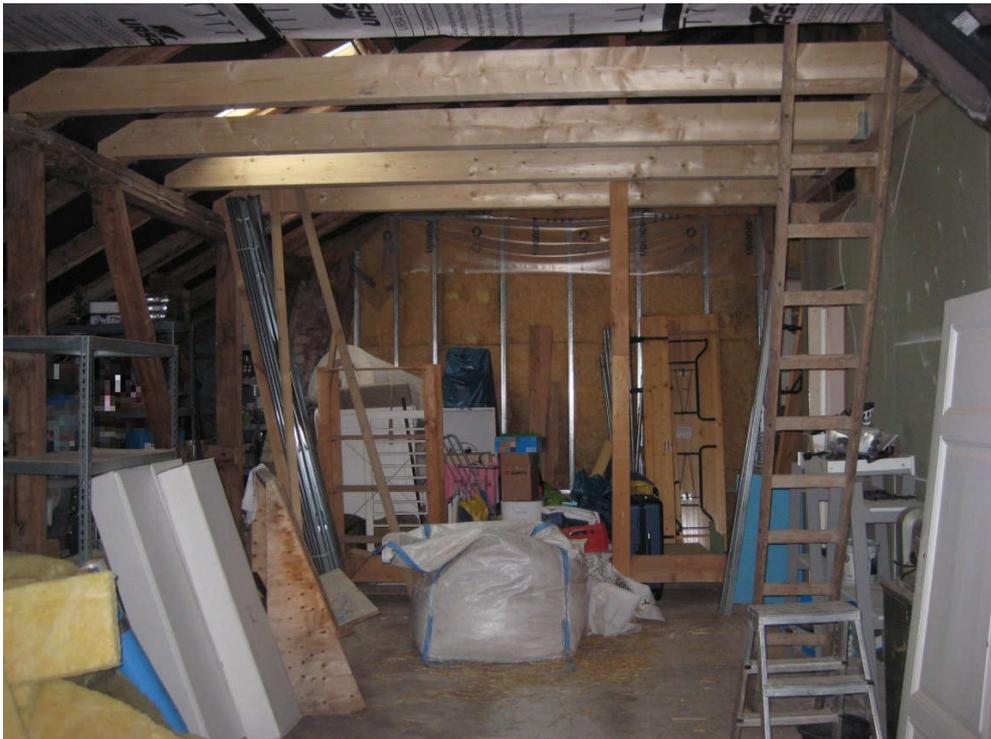
79: Dachraum Blickrichtung Wohnhaus

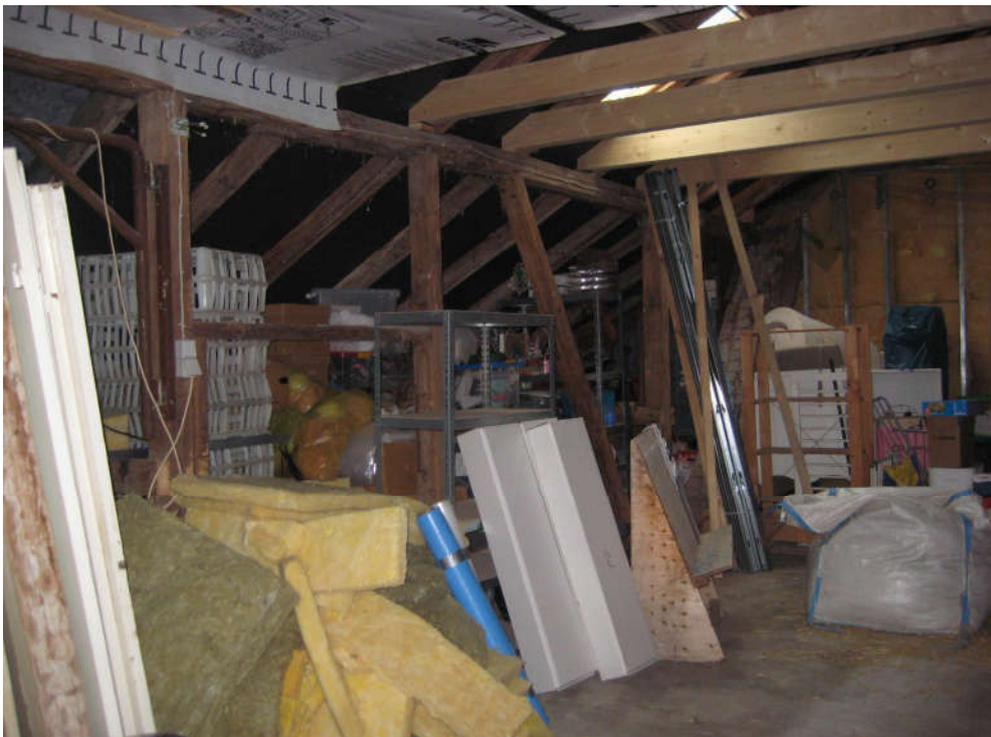
80: Dachraum

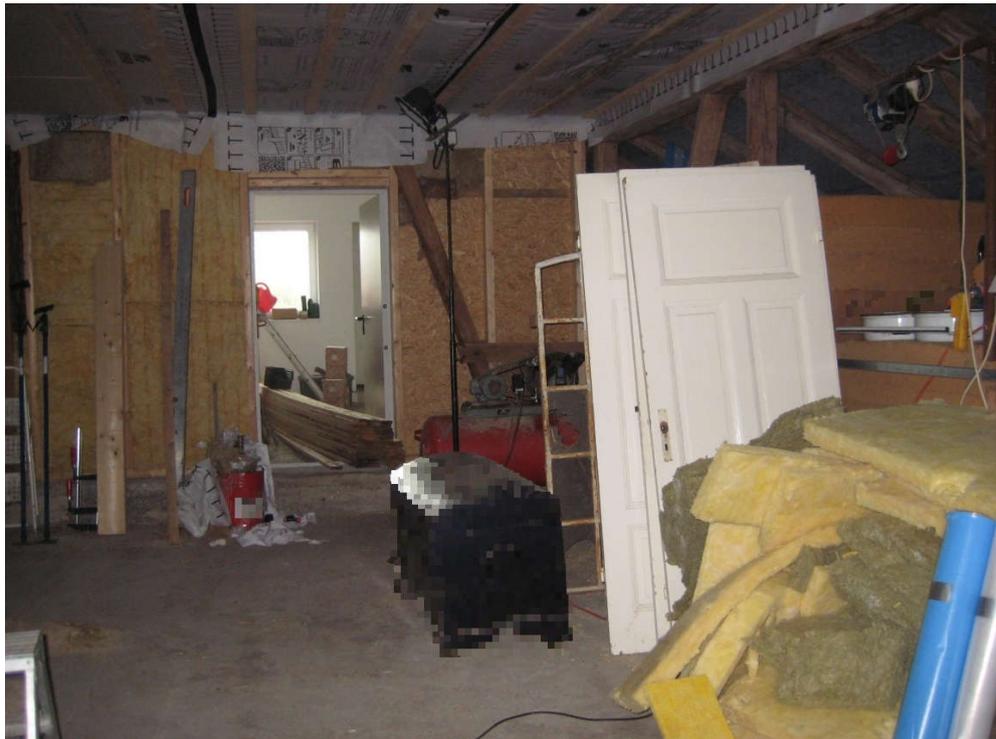
81: Dachraum Blickrichtung Westen

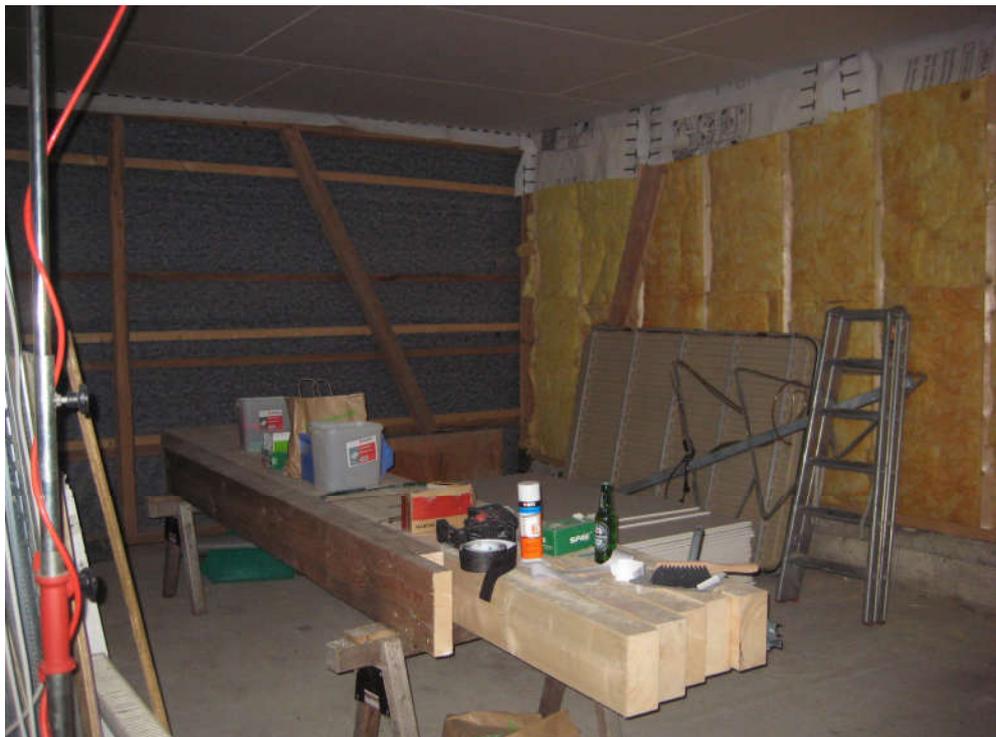
82: teilausgebauter Dachraum

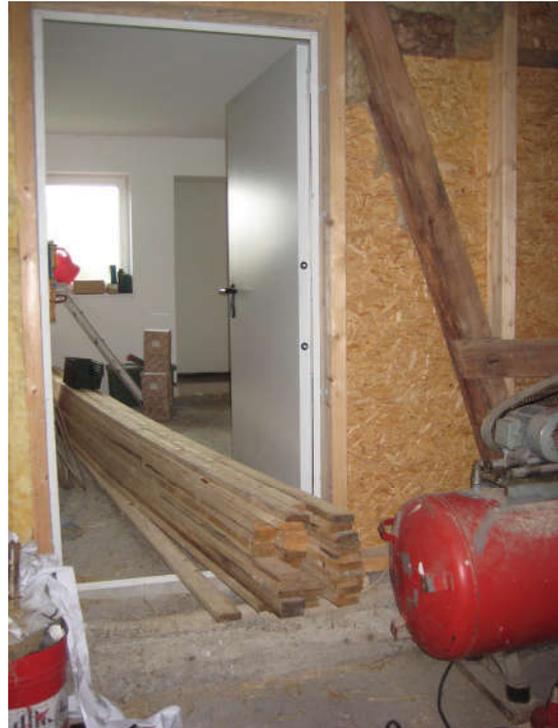
83: Tür zwischen Dachraum und Flur Westseite

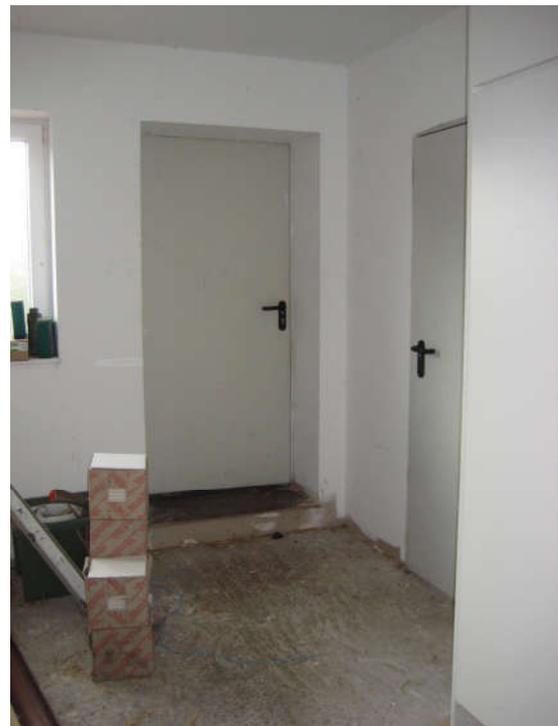
84: Flur DG mit Außentür Westseite und Tür zum Lager Nordseite

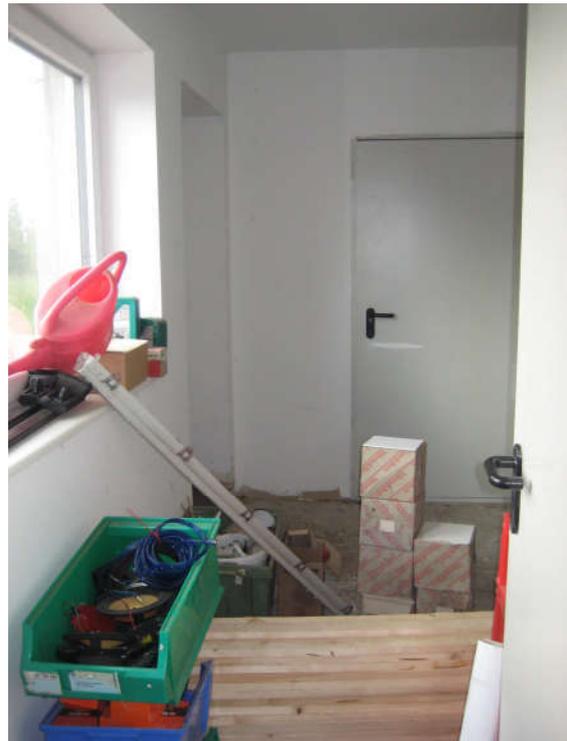
85: Flur DG mit Außentür und Fenster Westseite

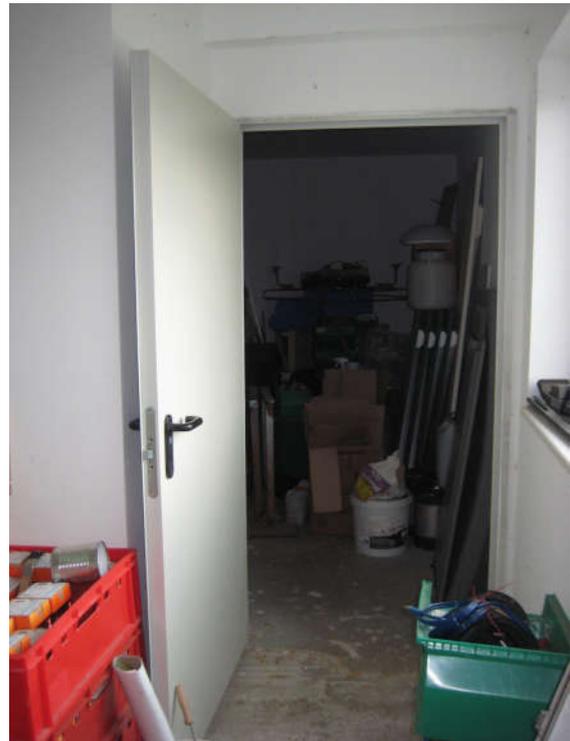
86: Tür zwischen Flur DG und Lagerraum Südseite

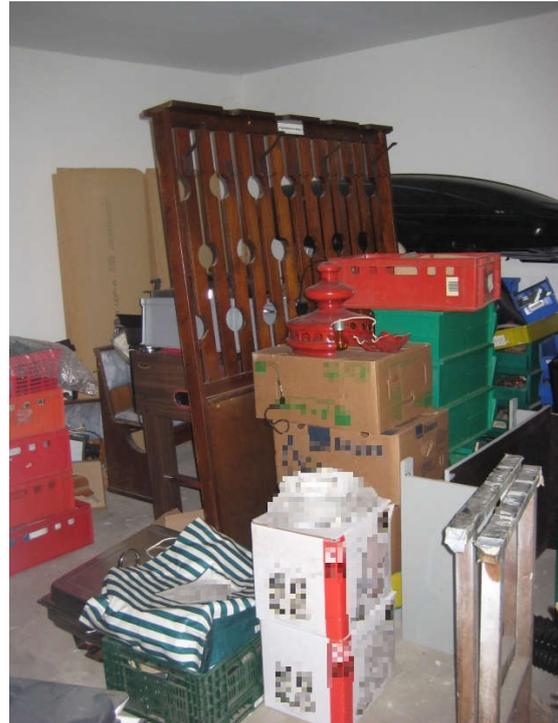
87: Lagerraum Südseite ohne Fenster

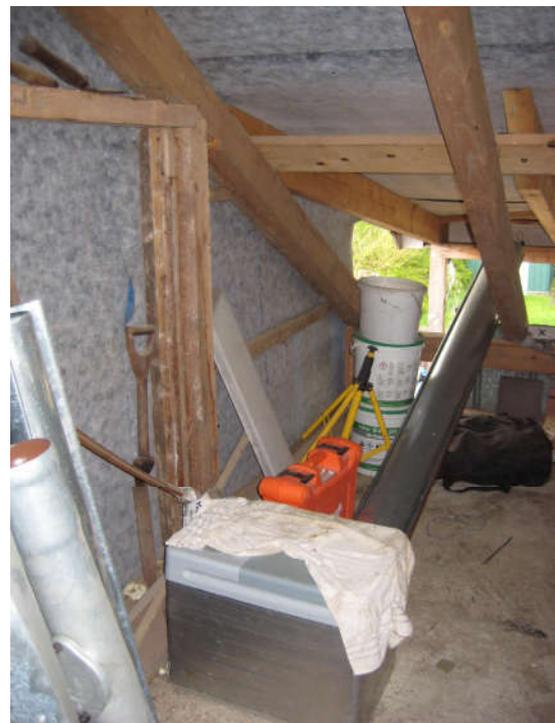
88: Lagerraum Nordseite mit offener Außenwand

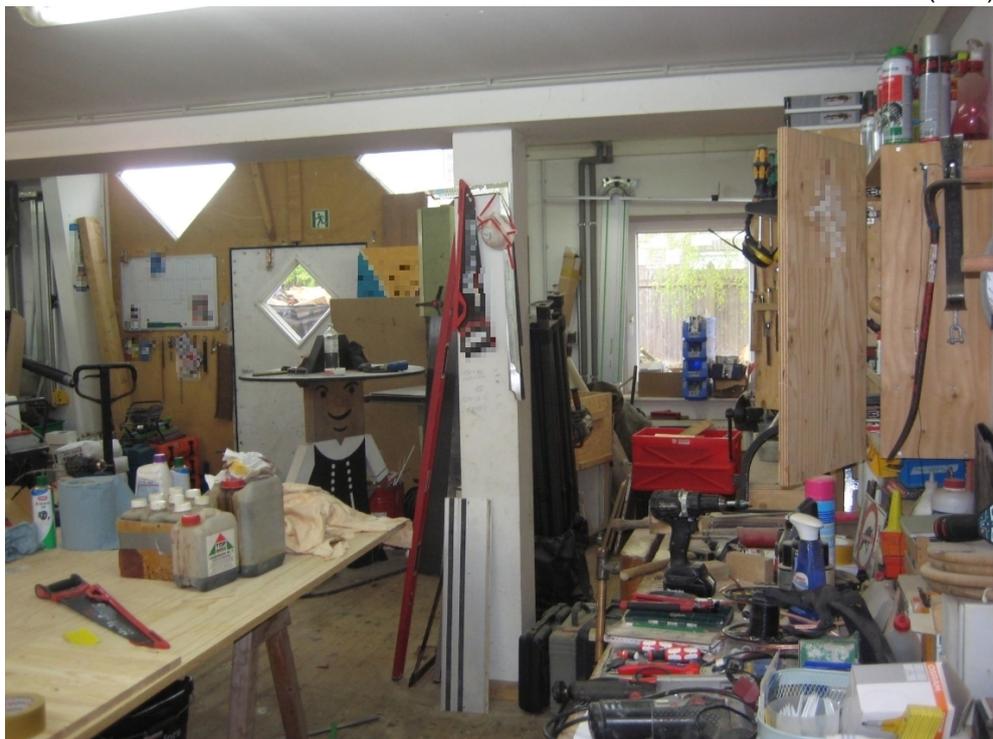
94: Werkstatt mit Fenster und Außentor Nordseite

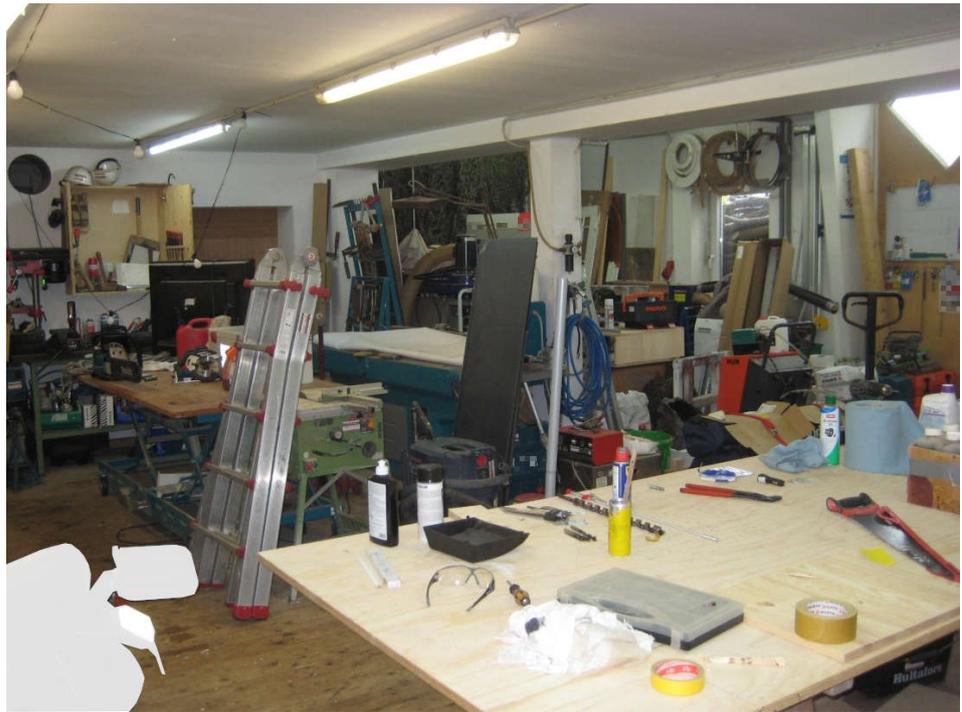
95: Werkstatt Blickrichtung Westen
